FAQ_ 关于 BlueNRG-1/2 OTA 的流程与优化

1 Q&A

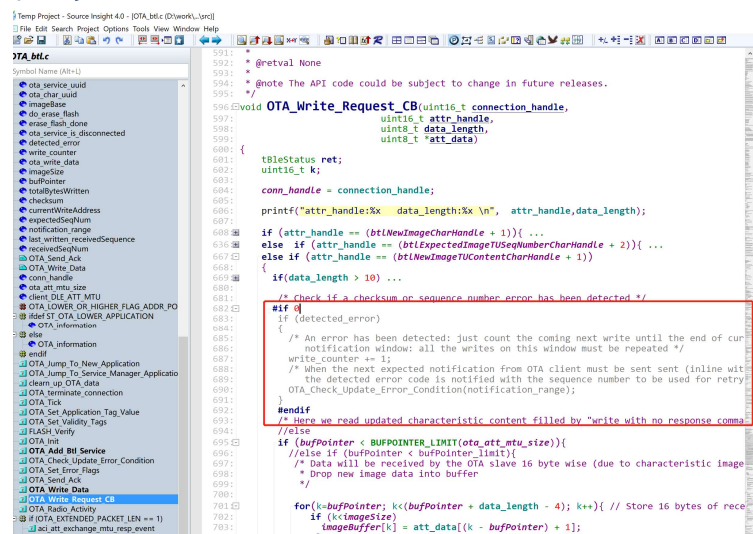
用华为某些老款的手机测试结合空中抓包发现，第一个长包数据

包容易丢失。
当数据丢失实测和 APP 端结合的重发机制有 bug。
建议修改代码：

这里将检测到错误发送注释，主要是因为 APP 端本身有一个超
时机制，如果超过一定时间没有收到设备端的回复就会重发。当
收到错误反馈也会重置发送，在这点上如果同时起作用会导致无
法同步上。

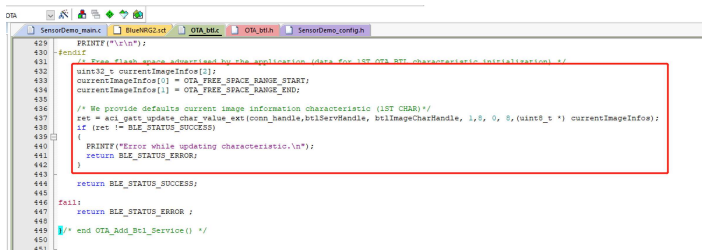
Btl image characteristic (device—>mobile phone app)

---特征值记录了可供的升级位置的起始地址和结束地址
