Tukang Copilot: Laporan Perbaikan

Honda Beat, area busi

Starter berputar tapi mesin tidak menyala: kemungkinan tidak ada percikan api.

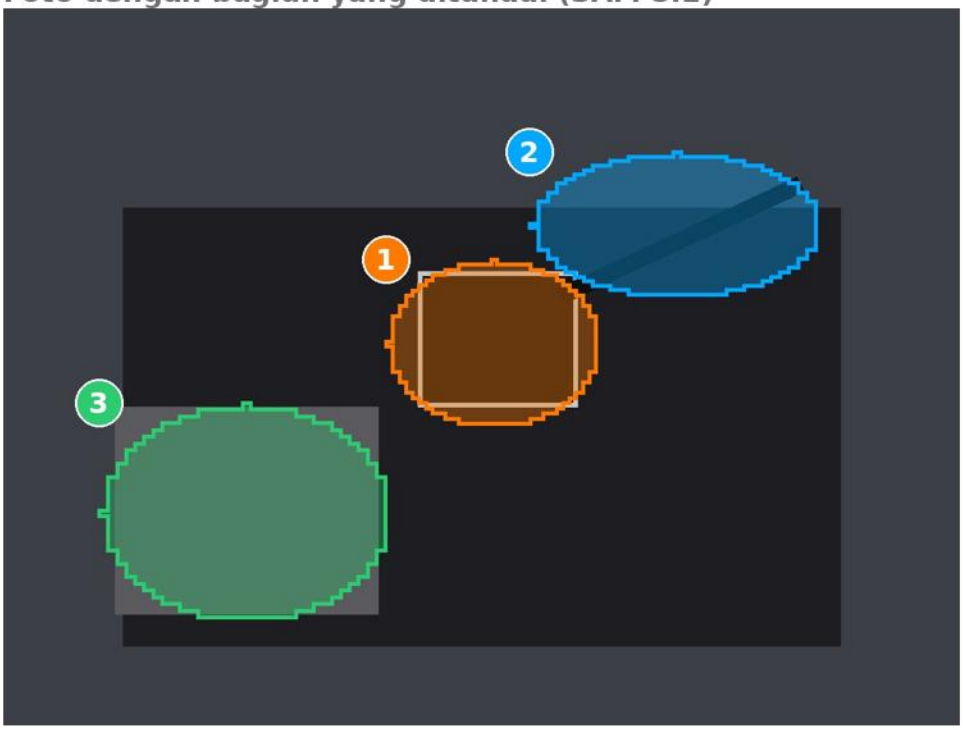
Foto dengan bagian yang ditandai (SAM 3.1)

Cop busi longgar

Terlihat di foto: Cop busi tidak menempel rapat

Bagian yang ditandai: 1. Cop busi, 2. Kabel busi, 3. Filter udara

[ ] 1. Matikan kunci kontak dan tunggu mesin dingin 10 menit.
-> Kunci kontak di posisi OFF.

[ ] 2. Buka penutup samping lalu temukan cop busi (bagian yang ditandai nomor 1).
-> Cop busi terlihat jelas di foto.

[ ] 3. Tekan cop busi lurus ke dalam sampai terasa bunyi klik.
-> Cop busi menempel rapat tanpa celah.

[ ] 4. Pasang penutup, starter sambil tarik rem.
-> Mesin menyala.

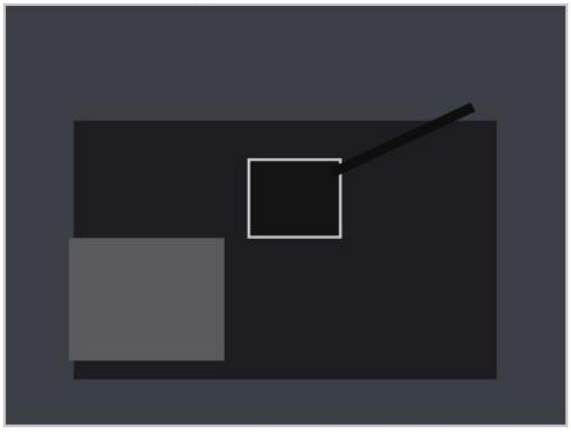
Foto 1

- Cop busi longgar (55%): Cop terlihat tidak rapat di foto
- Busi kotor / berkerak (35%): Susah hidup di pagi hari
- Filter udara tersumbat (10%)
