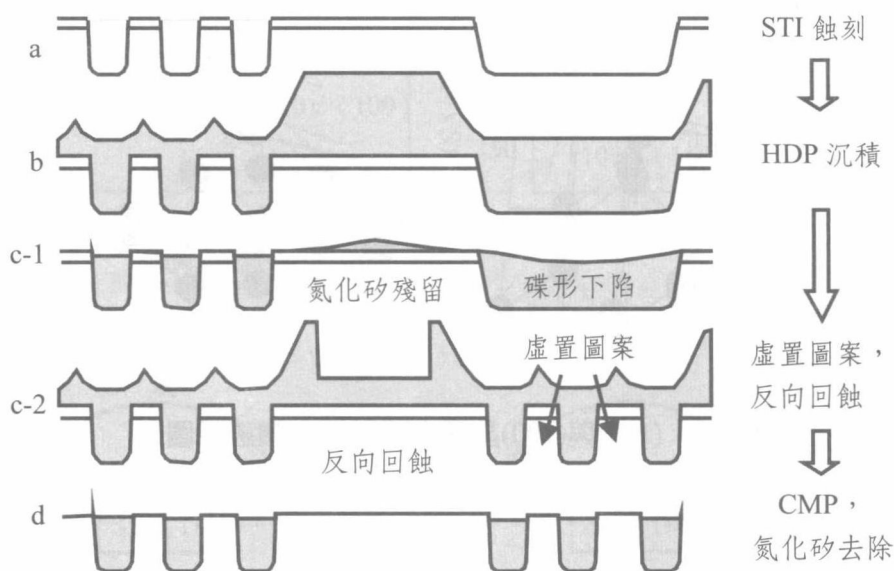
圖 7-7 淺溝槽隔離的製作過程，包括常出現的問題 c-1 及解決方法 c-2。

由於具有更好的充填能力與薄膜品質，為淺溝槽隔離氧化層的良好選擇。STI 表面的氧化物平坦化採用化學／機械拋光來完成，但由於研磨圖案密度的不同，會造成圖案密低區域會有過度拋光所造成的碟形下陷（dishing）情形，解決方式可於圖案密度低的區域上形成一些光阻的虛置圖案（dummy patterns），來避免底層的過度拋光，另外在大區域的主動區（Active area）會造成氮化矽殘留，可以利用 Reverse mask 作反向回蝕來解決。但此法需多一道微影程序，增加生產成本。

STI的蝕刻或HDPCVD步驟時會對溝槽側壁造成的損害，會造成元件的漏電流，結構中存在的機械應力（mechanical stress）將使電晶體特性飄移，如同矽應變（Strain Silicone）所造成電子遷移率（mobility）改變，當受應力過大時甚至會引發缺陷（如差排（dislocation）的產生，造成接面漏電流急遽上升。
