泛源股份有限公司
PANTECH INTERNATIONAL INC.

會議記錄表

會議主旨：2026 宥星 右殼 93XXBR1 外殼處有明顯亮痕												M260501	
時間	14 時 15 分至 14 時 25 分						主持人	謝華賢					
地點	泛源會議室						記錄	楊子賢					
出席者簽名	總經理	技術長	品保處	生產處	製造課	資材處	生管						
	 05/05/26	 05/05/26	 05/05/26	 05/05/26	 05/05/26	 05/05/26	 05/05/26						
No.	內容說明												
1	右殼 93XXBR1 外殼處有明顯亮痕.,進料數量 800pcs. :												
1.1	IQC 反映右殼 93XXBR1 外殼處有亮痕越來越明顯.												
	不良比例:100%.												
	1.1.1 VQE 複判右殼的外殼處確實有明顯亮痕, 確認有明顯亮痕.												
1.2	因線上有組裝需求, 故泛源廠內右殼可上線組裝.												
1.3	經與宥星討論, 模具部分的公模面已有一條痕跡是模具內包風問題, (如附圖)												
	1.3.1 宥星建議模具須加排氣來解決包風問題 排氣部份在標處已有3道排氣孔												
	1.3.2 經 MRB 會議討論, 由 VQE 提供資料給研發處評估修改模具的可行性.												
	請宥星從射出條件改善 尤其是模溫的控制												
2	進料數量及庫存數量處理方式:												
2.1	泛源廠內截至 5/5, 庫存 450PCS. 米 05/08/26												
2.2	預計 5/6 可進料 1440pcs.												
2.3	宥星已完成訂單數量:1476pcs.												
2.4	模具可進行修模安排.

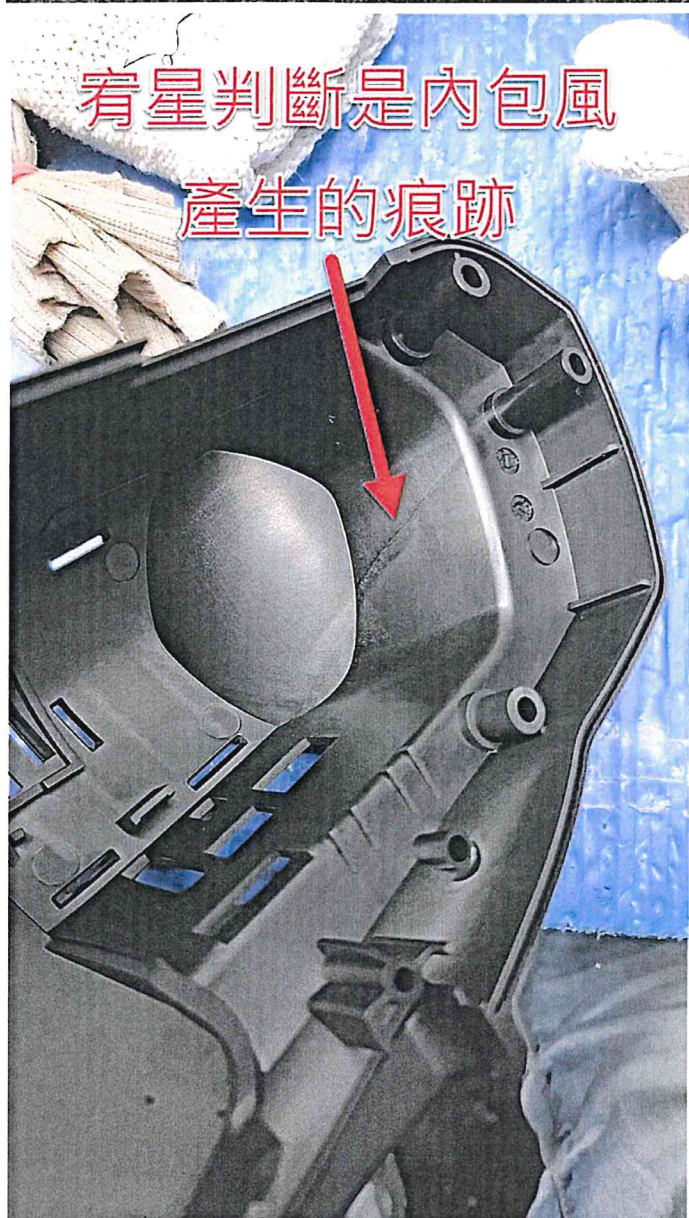
亮痕

宥星判斷是內包風
產生的痕跡

公模上也有痕跡，
宥星建議模具上
須加排氣
