实验 5 报告

第 32 小组
袁峰

为 myCPU 增加例外与中断支持，完成功能测试，并支持运行一定的应用程序。

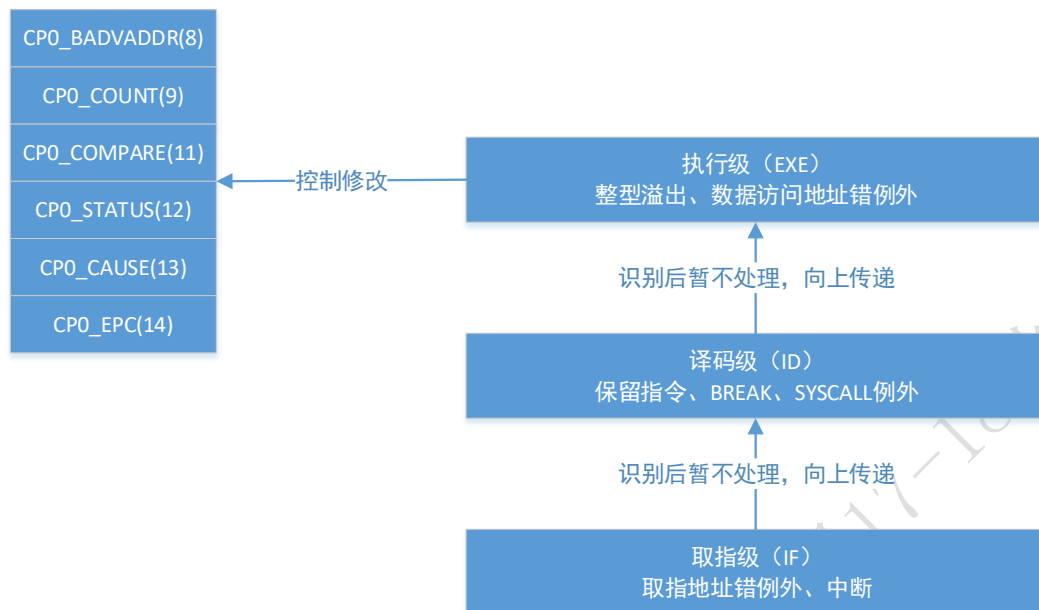
在中断处理上，首先通过 cpu_top 读入的 hard_interrupt 信号，在时钟上升沿修改 CP0_CAUSE 的[15:10]，对应 6 个硬件检测。然后再将 CP0_CAUSE 与 CP0_STATUS 对应做与操作并结合 CP0_STATUS 的 EXL 和 IE 位后触发中断。

中断例外的整体处理流程如下图：

在总体设计上，将增加的 6 个 CP0 寄存器全部都放在 cpu_top 中，由于可能同时需要更改多个 CP0 寄存器的值，因此每个 CP0 寄存器的读写都单独控制。在中断和例外方面，统一在执行级（EXE）进行处理，在取指级（IF）可以判断出取指地址错例外，在译码级（ID）可以判断出保留指令例外、BREAK 例外和 SYSCALL 例外，在执行级（EXE）可以判断出整数溢出例外、数据访问地址错例外，在 IF 和 ID 级判断出的例外将信号传递至执行级后统一处理，为了保持一致性，因此将中断也统一放在执行级处理，同时，所有的 CP0 寄存器的修改操作也同时也在执行级完成。
