Les touches de l'écran tactile ne fonctionnent pas

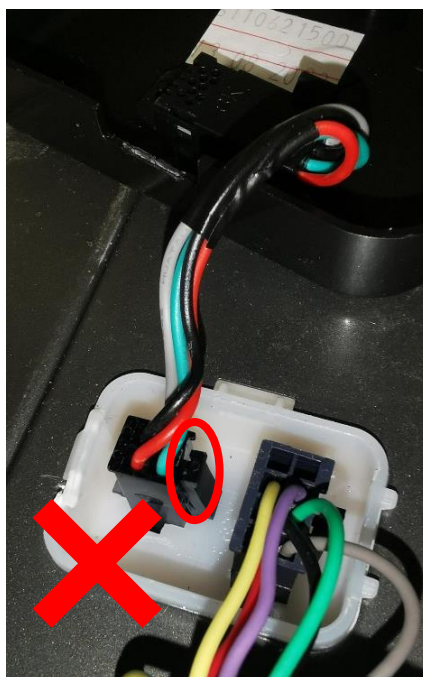
Diagnostic : Vérifier la position du connecteur du module de contrôle de température/humidité situé sous le cache charnière. La photo 2 montre le connecteur qui est tourné de 90°, de fait il génère ce dysfonctionnement.

Photo 2 :
Mauvaise position du connecteur

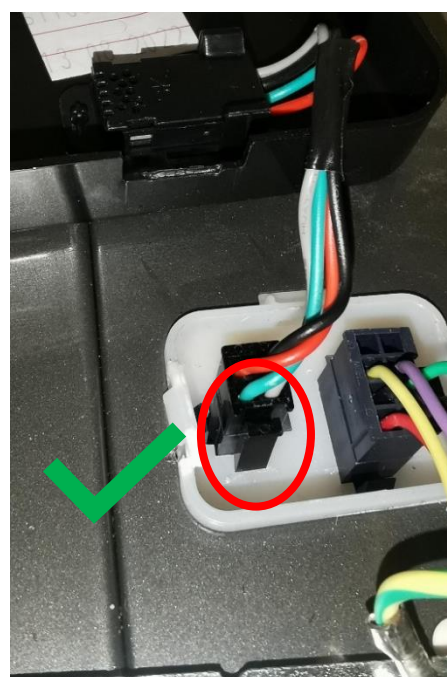
Photo 3 :
Bonne position du connecteur

Résolution : Remettre le connecteur dans la bonne position avec le détrompeur (photo 3). Suite à cette opération l'appareil sera de nouveau fonctionnel.
