实验 7 报告 2

第 32 小组
袁峥

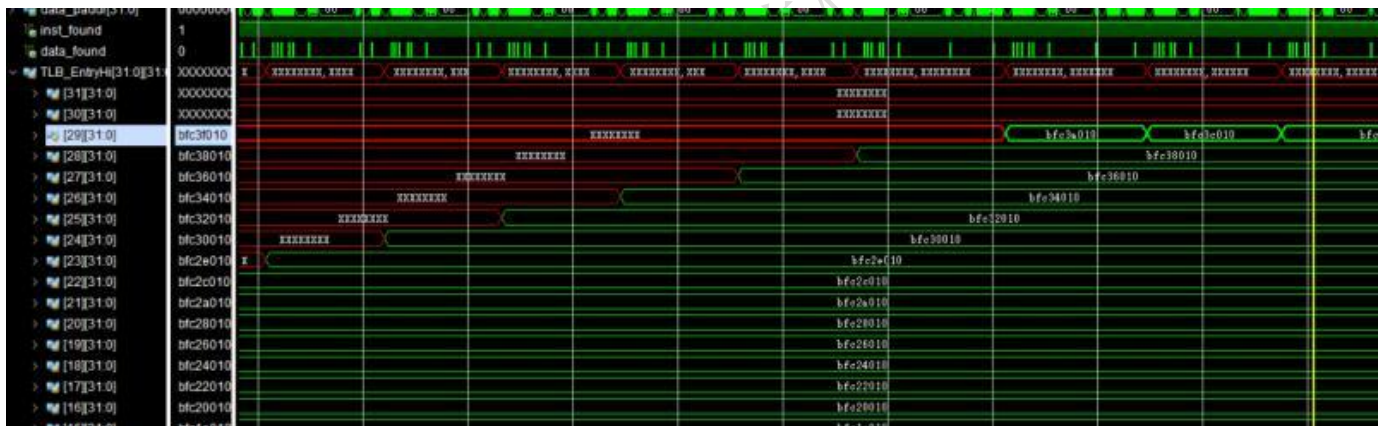
a0 是 TLBP 执行的结果。我的程序得出的 a0 是 29，但是标准的应该是 31。而 TLB 上次更新是在测试点 6 中，于是查看了测试点 6 的代码，发现在更改 TLB 中的表项时，前 29 项是用循环更新的，下标会自动更新，但是最后 3 项是单独更新的，同时更新的时候没有更改下标，导致第 29 项 TLB 被连续更改三次。结果如下：

而测试程序本意应该是后三次更改第 29、30、31 项。所以导致最后应该出现在第 31 项中的值出现在了第 29 项，从而导致了测试点 7 中的错误。
