CHANORGA DIAG IMMO

Constat des risques d'exposition au plomb en parties communes

N° Dossier : 5168405 799 27.10.08 P	Date de visite : 27/10/2008
Demandeur : FONCIA MARCEAU - 9 rue Paul Vaillant Couturier 95100 ARGENTEUIL	
Adresse du bien : 5 RUE JOSEPH BARA 95100 ARGENTEUIL

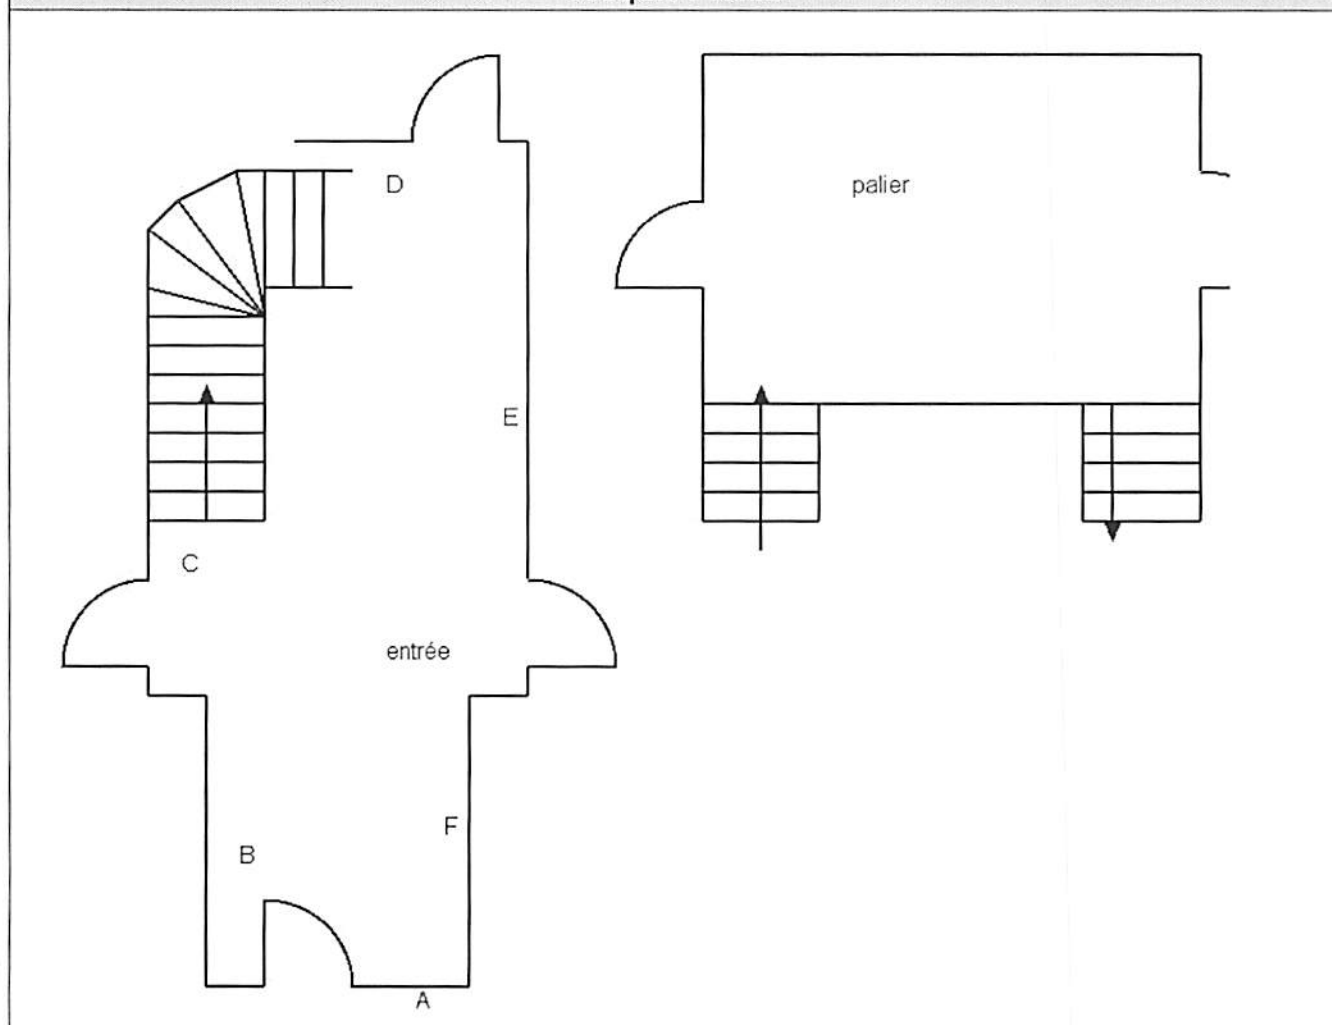
Croquis Plomb

ANNEXE 1 – PLAN OU CROQUIS

LE RAPPORT (7 pages)
NOTICE D'INFORMATION
ANNEXE 1 - PLAN OU CROQUIS
