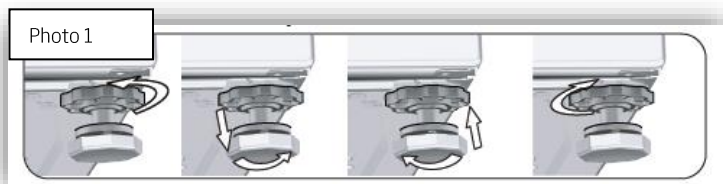
Lors des phases d'essorage, l'appareil n'est pas stable et peut se déplacer.

- Le produit est de niveau, sur un sol stable et rigide.
- Les contre-écrous des pieds soient bien vissés sur le châssis (photo 1).
- La charge de linge et le type de textile correspondent au programme sélectionné.
- L'installation de la vidange est conforme aux instructions de la notice.

- Remplacer le contrepoids avant de référence **1910550200** et le contrepoids supérieur de référence **1912290200**.
- Remplacer le module de puissance (et si besoin la carte moteur, pour les références voir le tableau et les explications ci-dessous).

Vérifier dans le tableau ci-dessous si le nouveau module de puissance est compatible avec la carte moteur présente sur l'appareil. Pour se faire, noter la référence indiquée sur le boîtier de la carte moteur (photos 2 et 3). Si dans le tableau la référence est notée « **Non** » alors commander la carte moteur en plus (référence sur Manusoft en fonction du numéro de série). Si c'est noté « **Oui** », commander uniquement la carte de puissance.
