Besiktning och underhåll av färgbelagd plåt

Denna trycksak vänder sig till dig som har ansvar för underhåll av byggnader med tak eller väggar av färgbelagd plåt.

Broschyren ger råd inför besiktning och underhåll av färgbelagd stålplåt. Den visar vad man bör uppmärksamma vid besiktningar och rekommenderar när och hur underhåll ska utföras.

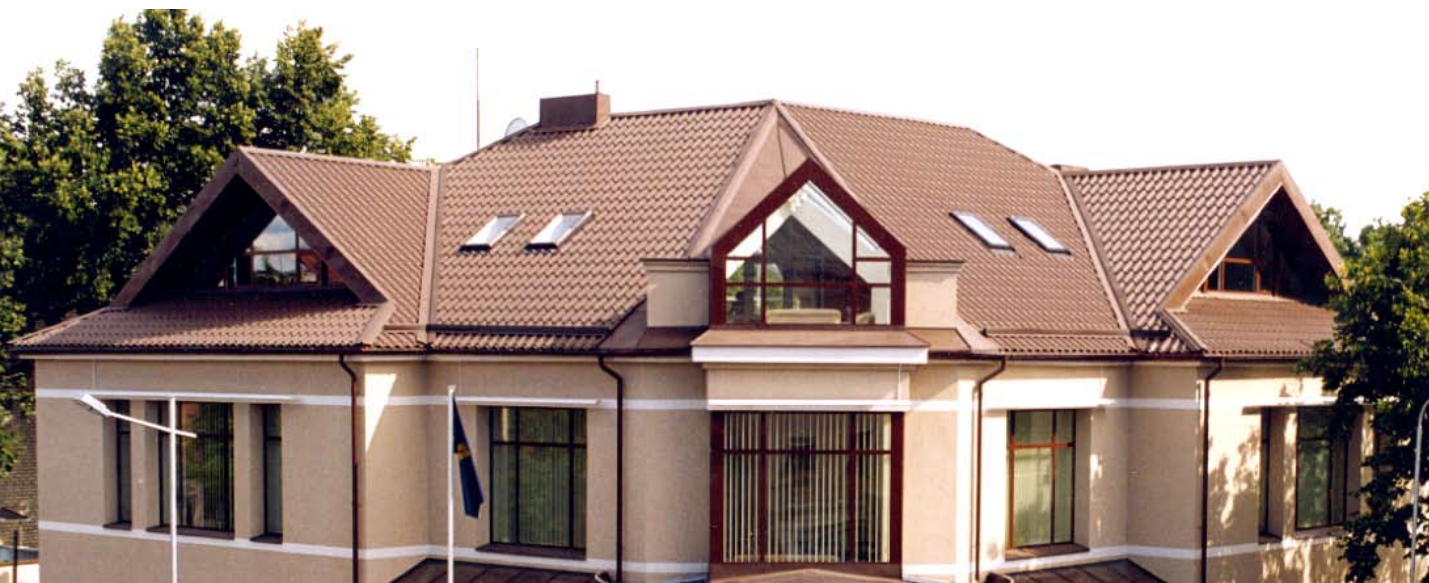
Ståltakpannor i Prelaq är ett modernt byggnadsmaterial som klarar dagens hårda kvalitetskrav.
