Код ошибки: С48

Описание ошибки: Обнаружено падение напряжения в шине питания

Проблема, связанная с ошибкой: Ошибка на шине питания 48 В

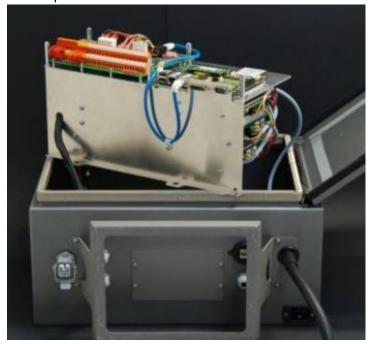
• Снимите 2 гайки в нижней части модуля контроллера

• Осторожно выньте модуль контроллера из коробки контроллера, не отсоединяя кабель робота и кабель питания.

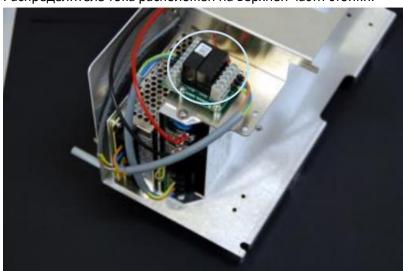
• Распределитель тока расположен на верхней части стойки.

• Перед демонтажем распределителя тока отметьте и отсоедините кабели от печатной платы.

- Замените распределитель тока на новый.
- Снова подсоедините провода к распределителю тока.
- Установите модуль контроллера в обратном порядке и подсоедините 2 провода для вентилятора и кабели для подвески.
- Осторожно поставьте на место серую крышку alu, убедитесь, что она правильно установлена, и закрепите ее 5 винтами.
- Подключите питание и убедитесь, что все работает правильно
