Universidad Tecnológica Nacional

Ingeniería Mecánica - Materiales Metálicos

Trabajo Práctico 3-06

- Software. {MM-CAD-TP 3-06}.
- Ashby, M.F. y Jones, D.R.H. Materiales para Ingeniería 2. 1ra Edición. 2009. Cap. 13 Casos prácticos con aceros. {MM-CAD-0.0.0}.
 - 13.1 Investigación metalúrgica después de la explosión de una caldera (1*) [Caso 2025].

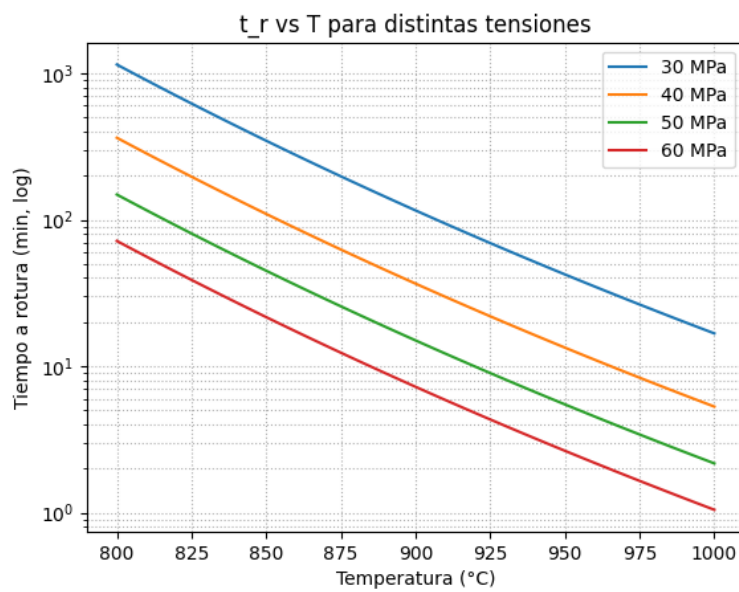
Figura 2: Tiempo a rotura en función de la temperatura para distintas tensiones.

- t_r = tiempo a rotura (s).
- σ = tensión circunferencial de la tubería (MPa).
- T = temperatura absoluta (K).
- $R = 8,314 \text{ J}/(\text{mol K})$.
- $Q = 240 \text{ kJ/mol}$ (energía de activación).
- $n = 4$ (exponente de tensión).
- A = constante calibrada para cumplir que a 900°C y $\sigma = 50 \text{ MPa} \rightarrow t_r \approx 15 \text{ min}$.

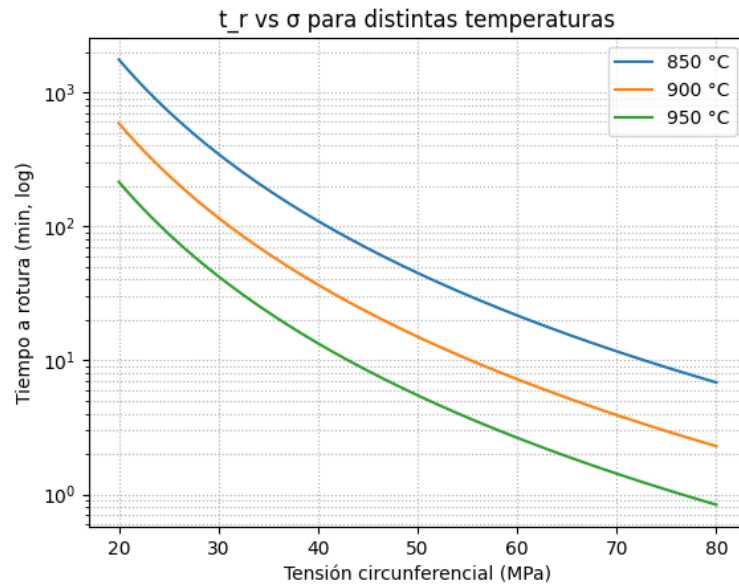
Figura 3: Tiempo a rotura en función de la tensión circunferencial a distintas temperaturas.

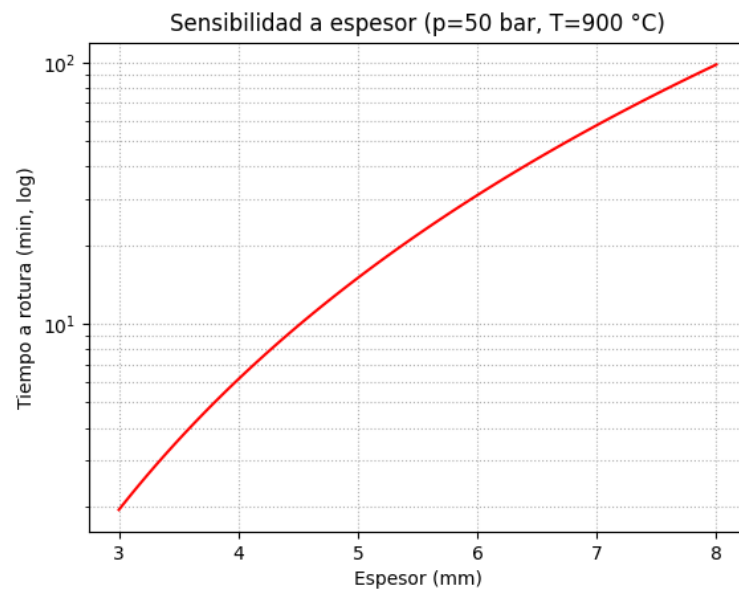
Figura 4: Sensibilidad del tiempo a rotura con respecto al espesor de pared.

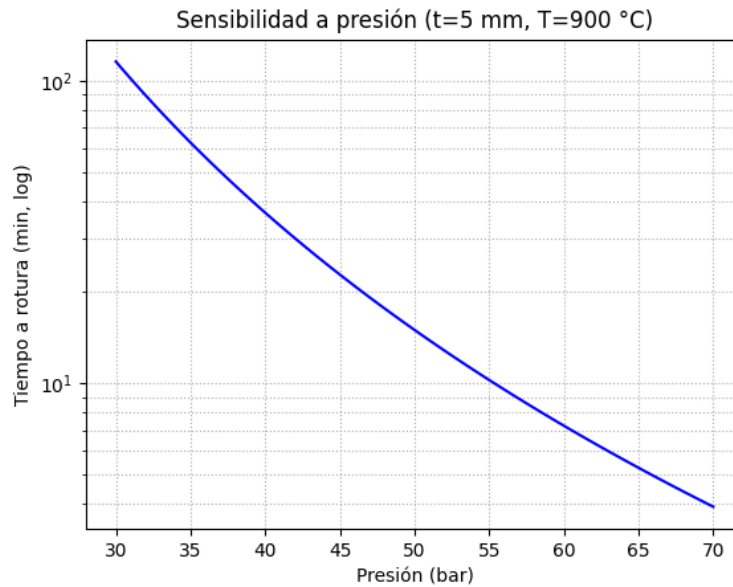
Figura 5: Sensibilidad del tiempo a rotura con respecto a la presión interna.
