FALLAS EN CADENA

Diagrama de la cadena de fallas

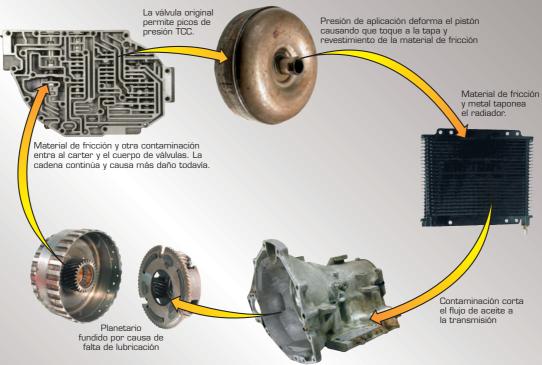
La válvula reguladora del convertidor Sonnax 92835-03K ataca la causa principal de la vibración del convertidor, de las fallas del planetario, y de las restricciones del enfriador.

El control de la aplicación del convertidor sin picos de presión elimina la causa principal de fallas en la cadena.
