*Ingeniería Mecánica - Materiales Metálicos*

*Trabajo Práctico 3-06*

- Software. {MM-CAD-TP 3-06}.
- Ashby, M.F. y Jones, D.R.H. Materiales para Ingeniería 2. 1ra Edición. 2009. Cap. 13 Casos prácticos con aceros. {MM-CAD-0.0.0}.
  - 13.1 Investigación metalúrgica después de la explosión de una caldera (1\*) [Caso 2025].

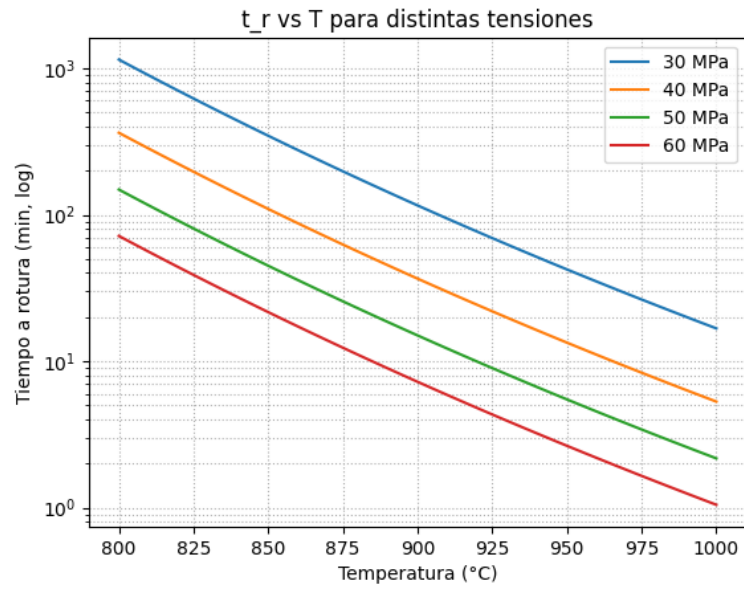
Figura 1: Tiempo a rotura en función de la temperatura para distintas tensiones.

Se realizaron simulaciones en **Python** y **MATLAB** utilizando los scripts `creep_model_full.py` y `creep_model_full.m`. Se generaron las siguientes gráficas:

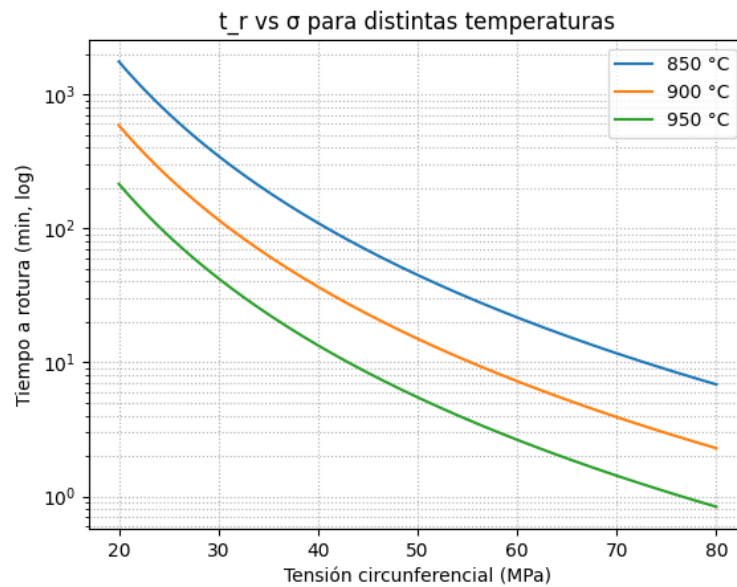
Figura 2: Tiempo a rotura en función de la tensión circunferencial a distintas temperaturas.

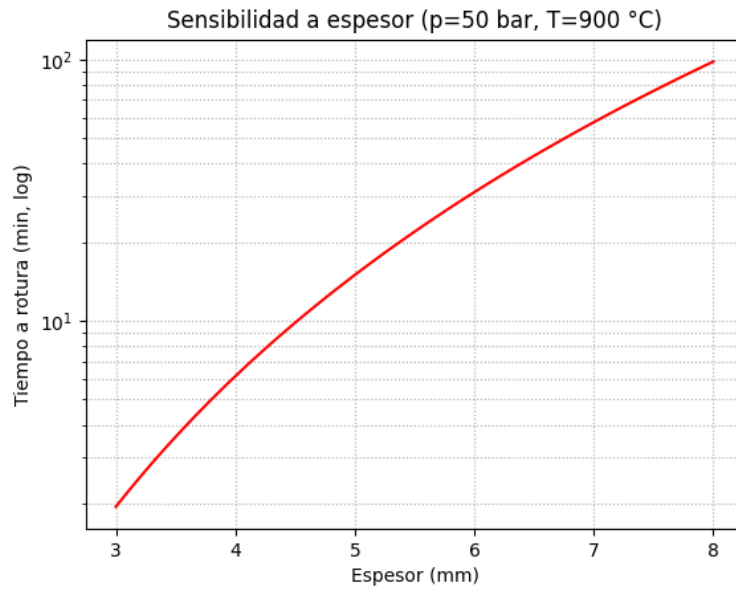
Figura 3: Sensibilidad del tiempo a rotura con respecto al espesor de pared.

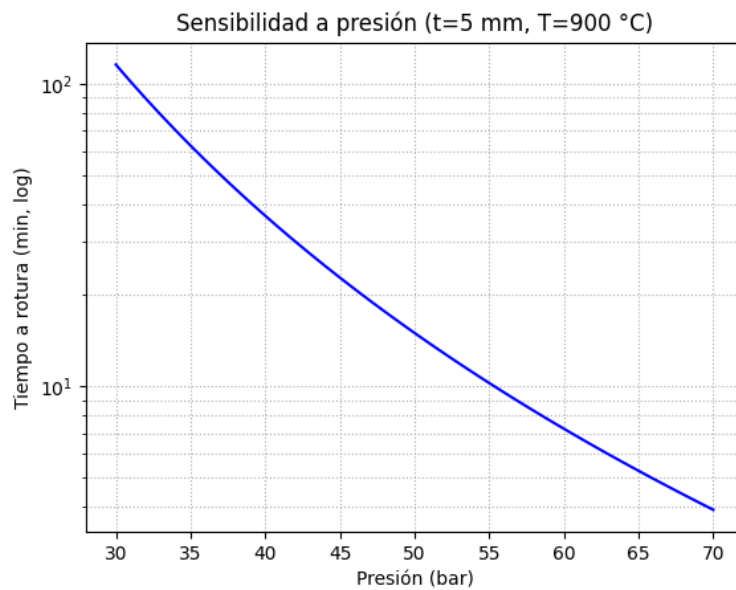
Figura 4: Sensibilidad del tiempo a rotura con respecto a la presión interna.
