PARTE NO. 36424-24K

Sellos de **Alimentacion del Embrague Directo** e Intermedio

Resumen de Parte Sonnax

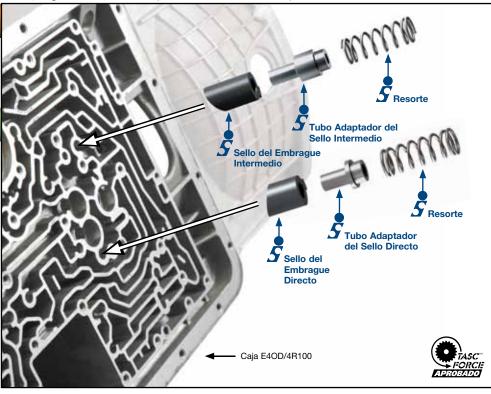
Falla en los embragues de directa o intermedia/Quemados

No hay segunda o cambios flojos de 1ra a 2da
Patinaje en cambios de 2da a 3ra o 3ra a 2da

El espacio y el movimiento entre la caja y el soporte central permite que el fluido de aplicación fugue, bajando el embrague al aplicarle presión.

Una causa de presión baja aplicada del embrague, cambios flojos y embragues quemados es la fuga entre la caja y los pasajes de alimentación del embrague en el soporte del embrague intermedio y los soportes centrales. No hay un sellado positivo cuando el aceite pasa de la caja a cualquier de los soportes, y el espacio normal, el desgaste acumulado y el movimiento de los soportes bajo la carga combinada causa la mayoría de las fugas en este lugar. Para un sellado del 100% y cero fuga, instale el kit de sellado 36424-24K en cada reparación.

Instale los sellos de alimentación del embrague durante la reconstrucción para prevenir perdida critica del fluido de aplicación.
