Ford 4F27E / Mazda FN4A-EL

PARTE NOS. 46892-01K, F-46892-TL

Válvula Reguladora de Presión en Sobremedida

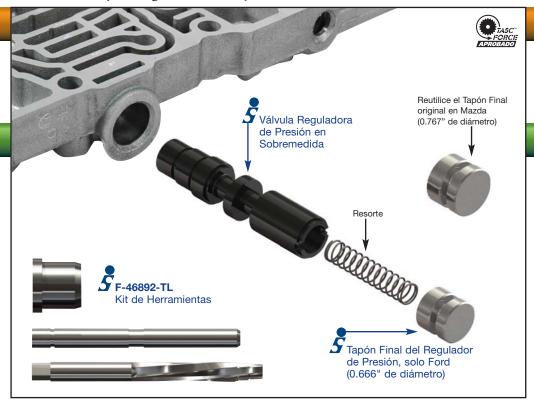
46892-01K

La continua oscilación de la válvula reguladora de presión causa que el orificio del cuerpo de válvulas presente desgaste, lo cual resulta en presiones irregulares e inestabilidad de la válvula.

La continua oscilación de la válvula reguladora de presión desgasta el orificio del cuerpo de válvulas. Si el desgaste es severo en el circuito de balanceo de la línea, la válvula reguladora no podrá actuar para reducir la presión en la línea y los circuitos de alimentación de lubricación y del convertidor. Esto puede resultar en una presión alta en la línea, cambios ásperos, presión reducida en el convertidor y pérdida de lubricación. Un desgaste severo en otros circuitos de la válvula reguladora de presión puede permitir que la presión del EPC y la presión en la línea salgan hacia el cárter de la transmisión, resultando en una baja presión en la línea, cambios débiles, y bandas y embragues quemados.

Esta válvula en sobremedida permite que el cuerpo de válvulas sea reconstruído y el control de presión en la línea sea restablecido.
