# 종합 예방진단 시스템\_DACU

## 외형도 및 내부 구성

### » DACU 외형 기구

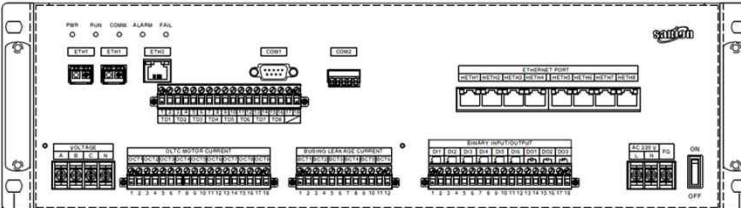
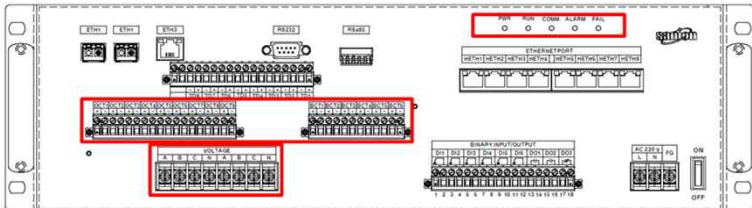
1차 (21.06.11)	2차 (21.07.23)
MLU

변경 사항	1) OCT 구동 모터 동작 전류, BCT 부상 누설 전류 포트 위치 변경 2) 부상 모션 상전압 포트 수량 변경 (ABCN 1조 → ABCN 2조) 3) LED 위치 변경

- 3차 제작 진행 -  
 1) 벤트홀 추가 2) ETH 실크 오타 수정 3) RS485 포트 명칭 추가  
 4) Voltage 포트 명칭 변경 5) DI/DO 상태 확인 LED 추가

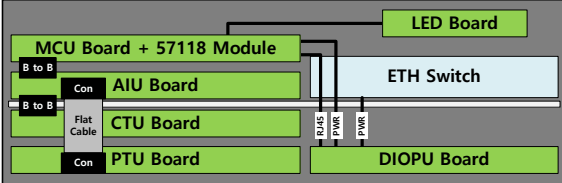
MLU	GLU
구성도

<p>ETH Switch : EKI-2528PI</p>

MLU	GLU
ETH	1ea	1ea
MCU	1ea	1ea
5718	1ea	1ea
AIU	1ea	-
CTU	1ea	-
DIOPU	1ea	1ea
PTU	1ea	-

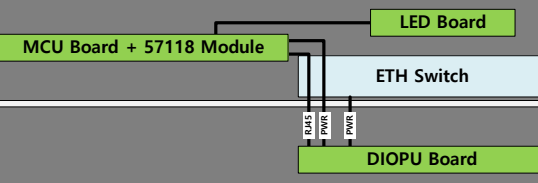
<p>ETH Switch : EKI-2528PI</p>
