Müşteri ifadesi / Atölye tespitı

Hava yastiği kontrol lambası yanıyor

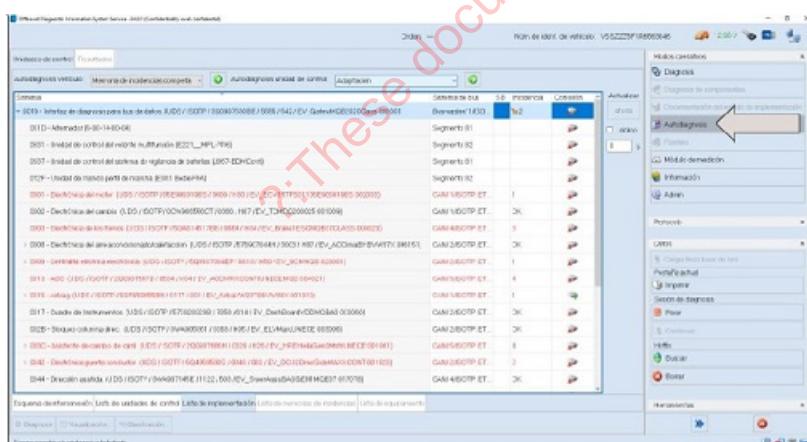
- B159B00** – Devreye alma işlemi tamamlanmadı – Hasar tipi 2: aktif/kalıcı, Semptom: 9804544

Böyle bir durumda, hava yastiği kontrol ünitesinin (ariza teşhis adresi 0015) devreye alınması amacıyla hava yastiği ayarlarındaki "devreye alma işleminin tamamlanması", kendi kendine ariza teşhis fonksiyonu gerçekleştirilmelidir.

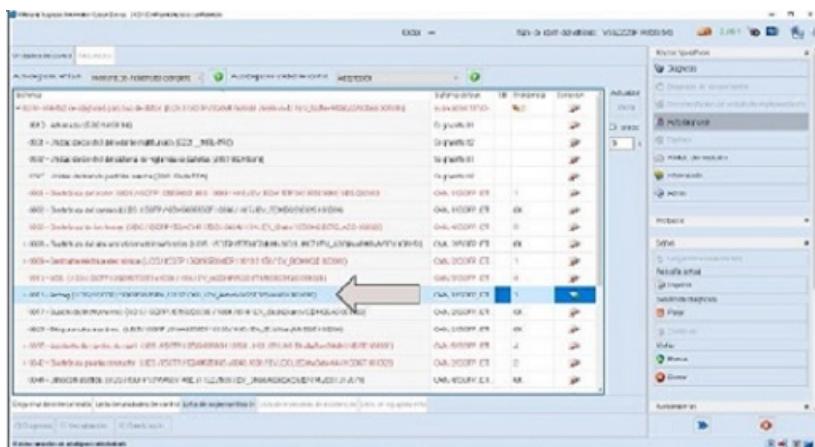
Resim 1: Bir oturumun nasıl başlatılacağına ilişkin örnek görünüm

- Adım 1:** "Kendi kendine ariza teşhis" (Ok) başlatın.

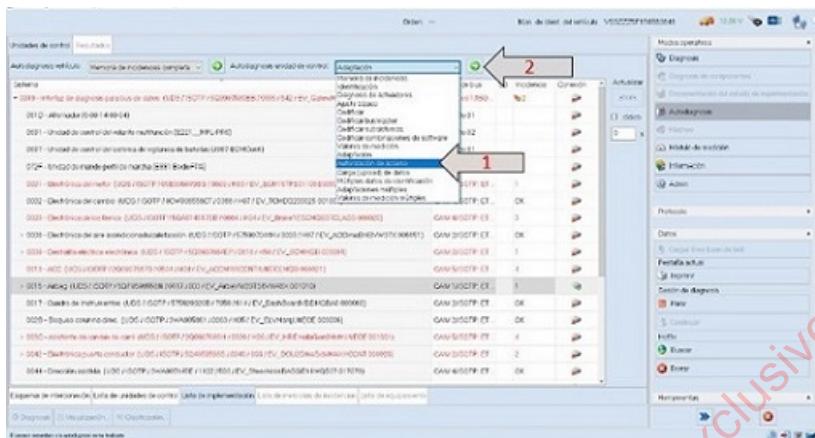
Resim 2: Vaka bellek menüsü örnek görünümü

- Adım 2:** "Hava Yastiği" kontrol ünitesine (ok) tıklayın.

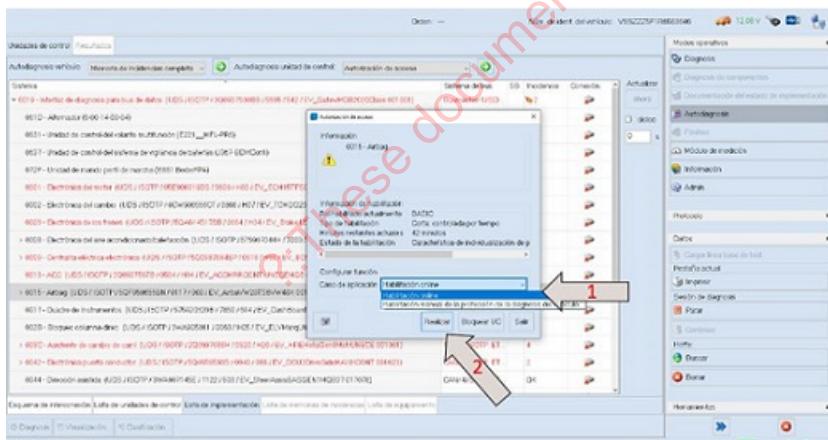
Resim 3: Örnek görünüm, kontrol ünitelerinin ana menüsü

- Adım 3:** Sağdaki açılır menüden "Erişim izni" (Ok 1) seçimini gerçekleştirin ve devam etmek için yeşil oka (Ok 2) tıklayın.

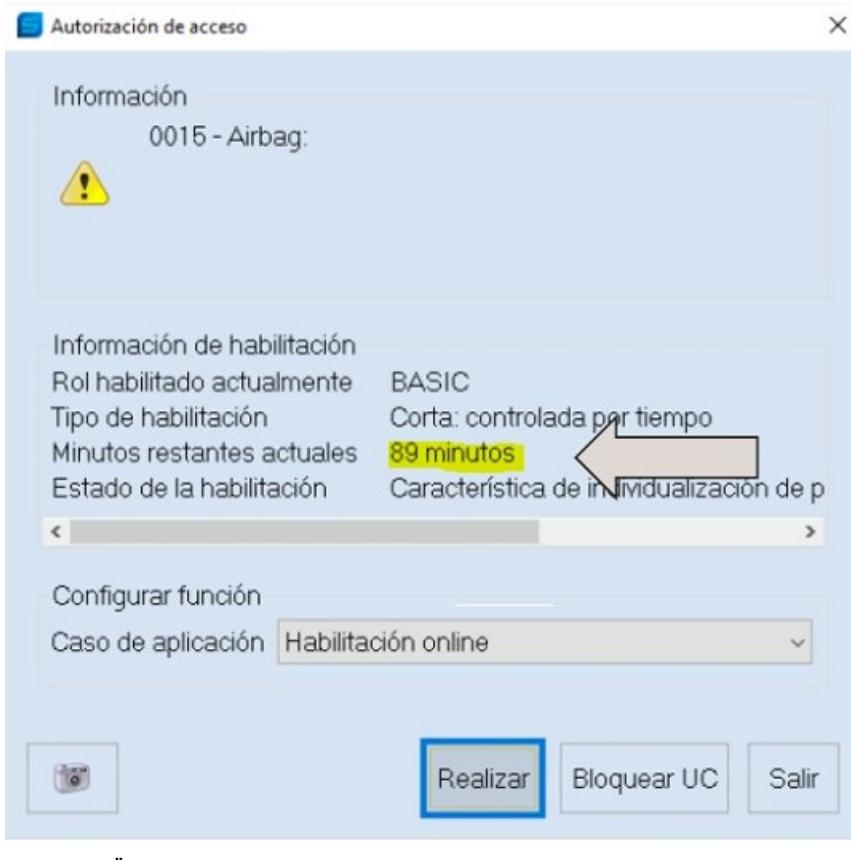
Resim 4: Örnek görünüm, kontrol ünitelerinin ana menüsü

- Adım 4:** Açılan menüden “Online etkinleştirme” (Ok 1) seçimini gerçekleştirin ve ardından “Uygula” (Ok 2) üzerine tıklayın.

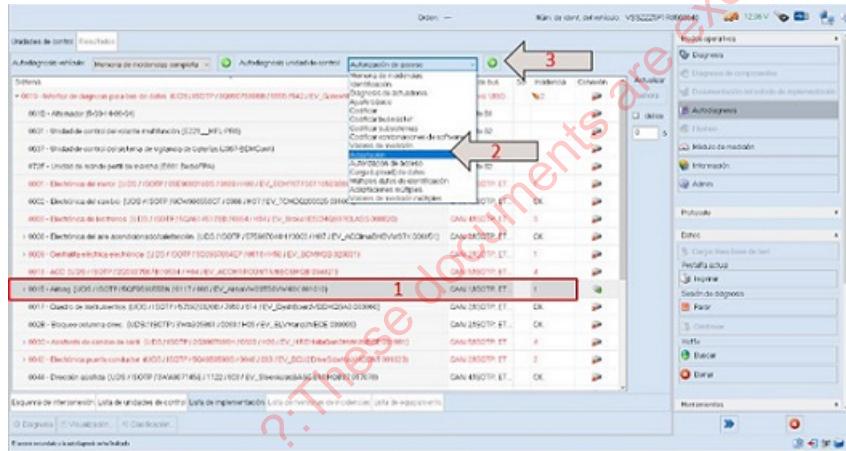
Resim 5: Örnek görünüm, erişim izni menüsü

- Adım 5:** Normal uygulandığında sayıç 89 dakika (Ok) görünür.
