# Energiplan – tre trinn for tre epoker

SYSTEMATISK ENERGIOPPGRADERING AV SMÅHUS – SEOPP

SINTEF Fag

Kristian Stenerud Skeie, Tommy Kleiven, Anne Gunnørshaug Lien og Birgit Risholt

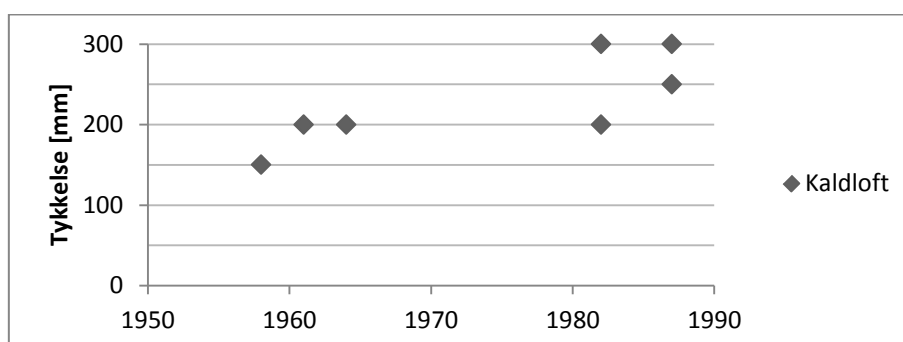
Figur 2.3.4 b

Isolasjonstykkelse i loftsbjelkelag. Anbefalinger i tidligere utgaver av Trehus utgitt i 1952, 1958, 1961, 1964, 1970, 1982 og 1987 (se vedlegg 1)

For loftsbjelkelaget er det rimelig å se på dette som en gradvis økning fra 10–15 cm på sekstitallet til 20–30 cm på åttitallet. I isolerte yttertak med luftspalte var 15 cm isolasjon vanlig utførelse i 1970–1980-årene, fram til kombinerte undertak med minst 20 cm isolasjon mellom sperrene kom på markedet.
