Müşteri ifadesi / Atölye tespitı

Teknik açıklama

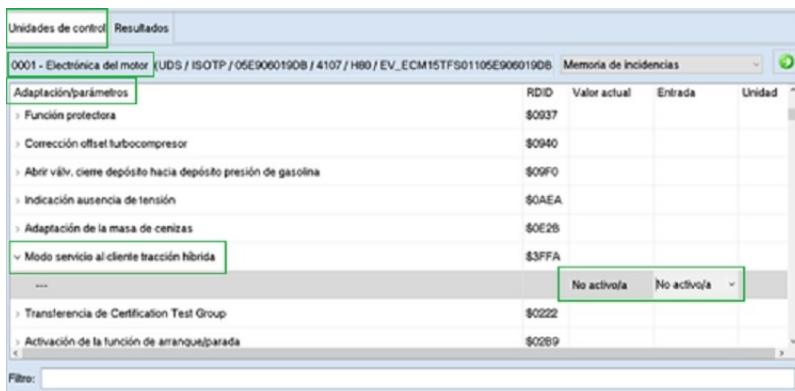
- Gösterge panelindeki motor kontrolü kontrol lambası yanıyor.
- Motor kontrol ünitesinde (ariza teşhis adresi: 0001) aşağıdaki vaka bellek kaydı (kalıcı/geçici) kayıtlıdır:
 - U110600 – Müşteri hizmetleri modu etkin

UNECE kontrol ünitelerinin pazara sunulmasından sonra motor kontrol ünitesi, adaptasyon değerleri değişikliğini içeren bir akışın gerçekleştirilmesi için araç ariza teşhis test cihazının kullanımında vaka bellek kaydı U110600 üzerinden başlatılan akışın sonlandırılması gereklüğine dair bir hatırlatma gösteriyor.

Resim 1: Ariza teşhis test cihazı ekranının örnek görünümü: Kontrol ünitesi => 0001 – Motor elektroniği => Adaptasyon/Parametre => Müşteri hizmetleri modu hibrit çekis sistemi => 0x3FFA => Etkin değil

- Ariza teşhis işlemini "Kendi kendine ariza teşhis" fonksiyonu üzerinden açın ve motor kontrol ünitesinde (ariza teşhis adresi: 0001) "0x3FFA" adaptasyonunu devre dışı bırakın (bkz. Resim 1).
