Müşteri ifadesi / Atölye tespitı

Teknik açıklama

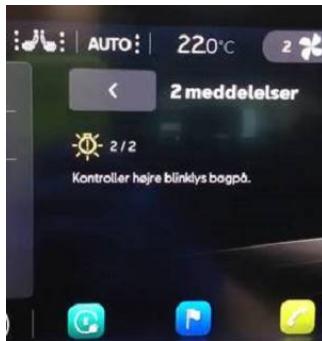
- Bilgi eğlence sisteminin ekranında aşağıdaki yazılı mesaj gösterilmektedir:
 - Sağ arka sinyal lambası regülatörü (bkz. Resim 1).

Resim 1: Bilgi-eğlence sistemi ekranının örnek görünümü

- Şikayete neden olan durum tespit edilebiliyor.
- Merkezi elektrik kontrol ünitesinde (ariza teşhis adresi: 0009) aşağıdaki vaka bellek kaydı kayıtlıdır:
 - B12CE15 - Sol arka sinyal lambası ampülü 2 açık devre/artya kısa devre.
 - Durum: Pasif/Geçici
 - Belirti: 16650

Terminal 15 döngüsü (aracın kontağını kapatın ve CAN veri yolunun uyku moduna geçmesi için birkaç dakika bekleyin) işlemiyle, kontak tekrar açıldığında fonksiyonlar tekrar çalışır.
