WLAN

维护宝典（分销）

文档版本 01
发布日期 2023-11-16

本文档提供了WLAN分销产品的例行维护指导和故障处理指导。发生故障时请先评估故障是否为紧急故障。如果是紧急故障，请使用预先制定的紧急故障处理方法，尽快修复故障模块，进而恢复业务。所有的重大操作，如重启设备等均应作记录，并在操作前仔细确认操作的可行性，在做好相应的备份、应急和安全措施后，方可由有资格的操作人员执行。如您需要查询安装、配置部署、命令、MIB、日志和告警相关内容，请查询对应设备软件版本的产品文档，比如“AC V200R022C00 产品文档”。

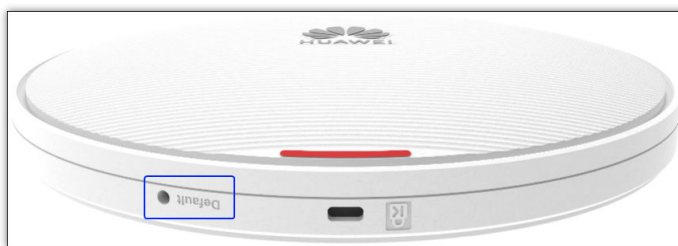
长按Leader AP上的Default按键，恢复出厂设置。如果不知道哪台AP是Leader AP，则需对所有AP恢复出厂设置。

AP的Default按键一般位于AP侧面。

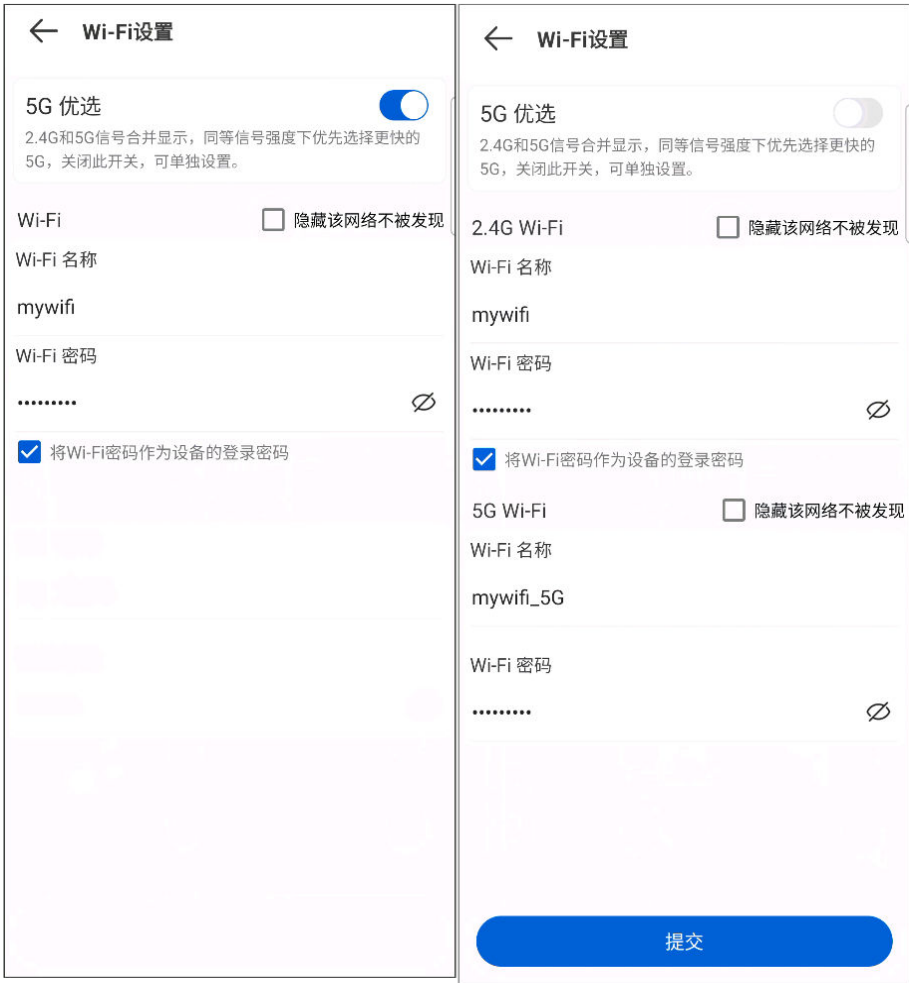
- b. 修改Wi-Fi名称，终端重新搜索Wi-Fi信号。
- # 进入Leader AP的管理界面，点击“Wi-Fi设置”，修改Wi-Fi名称。

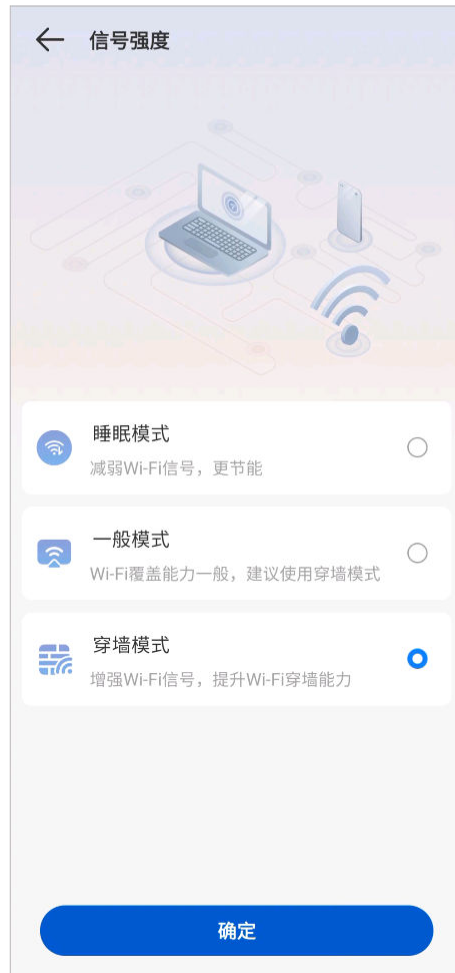
- c. 修改Wi-Fi的信号强度，终端重新搜索Wi-Fi信号。
进入Leader AP的管理界面，点击“信号强度”，设置为穿墙模式。

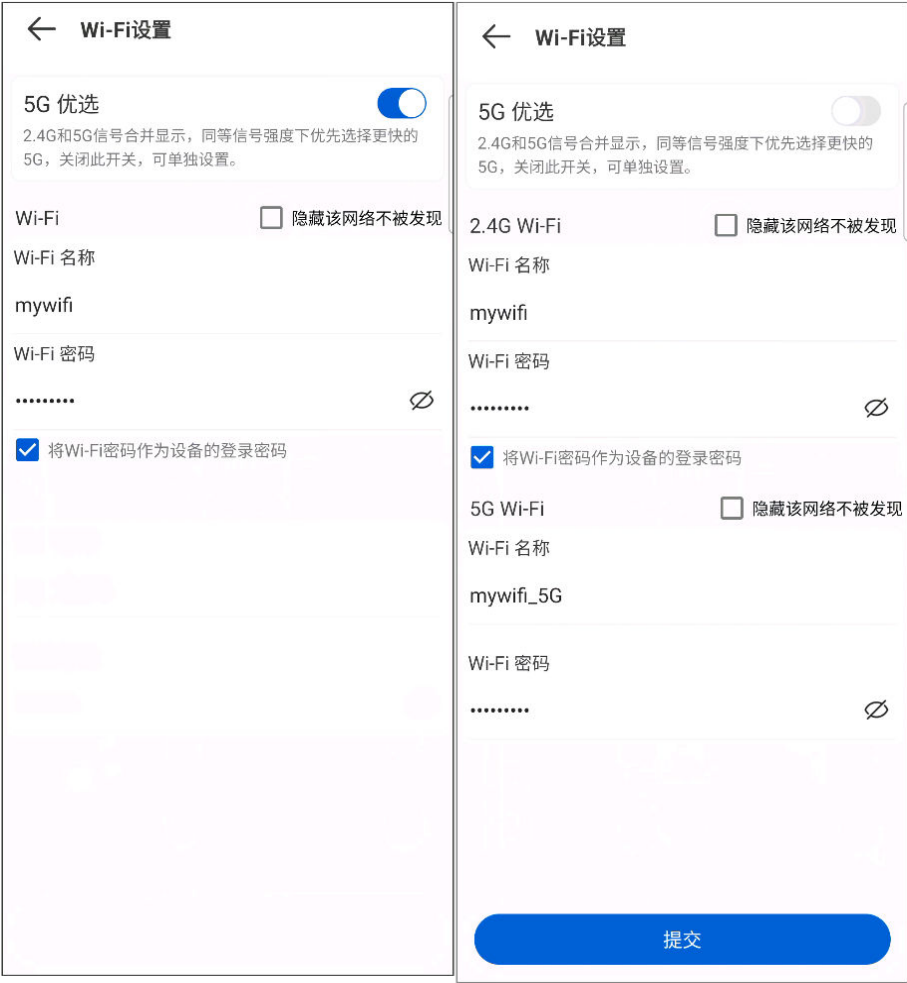
进入Leader AP的管理界面，点击“Wi-Fi设置”，点击Wi-Fi密码后的眼睛图标，查看Wi-Fi密码。

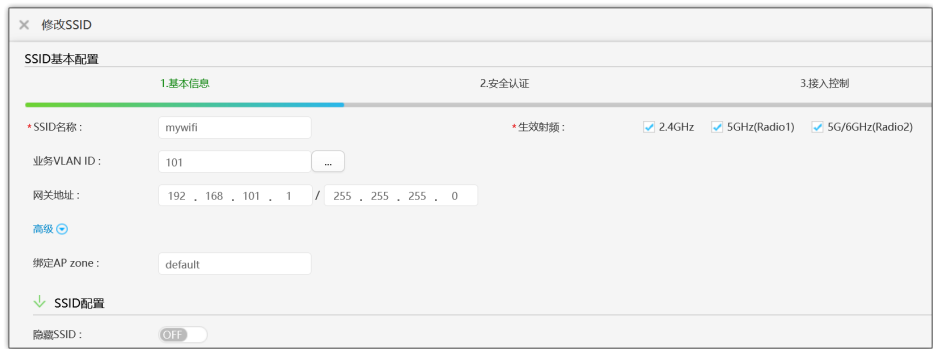
- a. 关闭Wi-Fi名称（SSID）隐藏功能，终端重新搜索Wi-Fi信号。
选择“配置 > 无线网络配置”，点击SSID名称进入修改界面。
在基本信息中展开“高级”，展开“SSID配置”，关闭隐藏SSID功能。

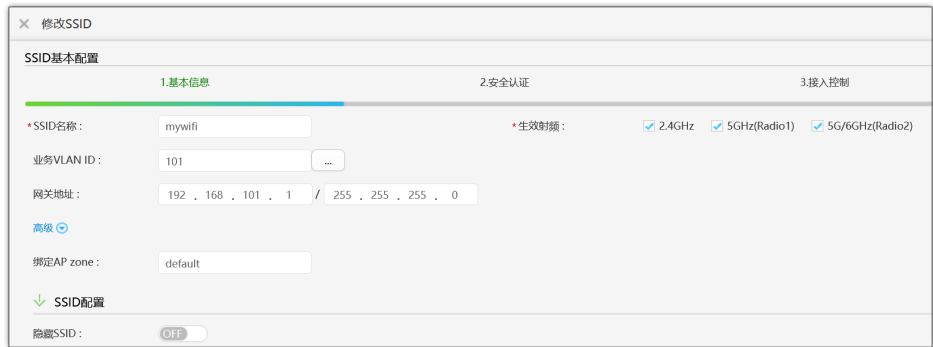
- b. 修改Wi-Fi名称，终端重新搜索Wi-Fi信号。
选择“配置 > 无线网络配置”，点击SSID名称进入修改界面。
在基本信息中修改“SSID名称”。

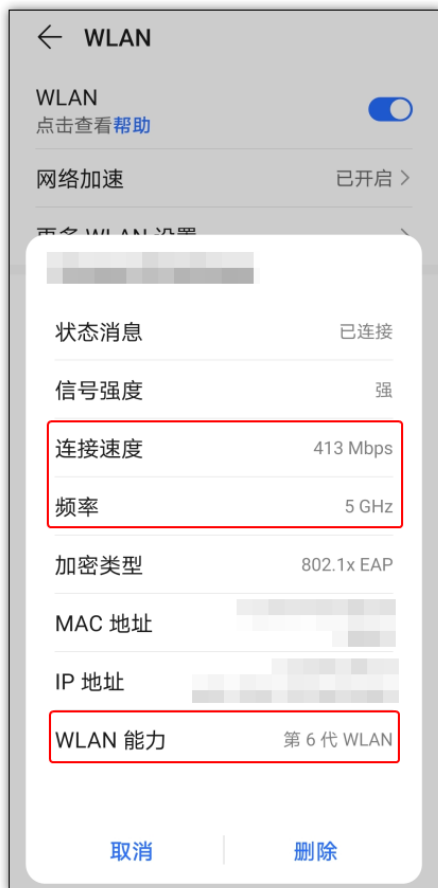
在手机的WLAN设置中，可以查看已连接的Wi-Fi信息，包括建链速率（连接速度），信号频段（频率），Wi-Fi标准（WLAN能力）。不同型号的手机，显示信息有所差异。

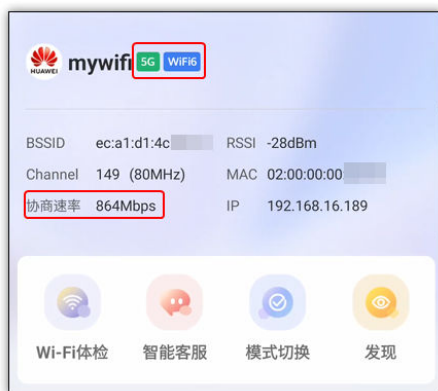
打开APP，首页上方可以看到当前连接的Wi-Fi信号的频段，Wi-Fi标准，协商速率等信息。

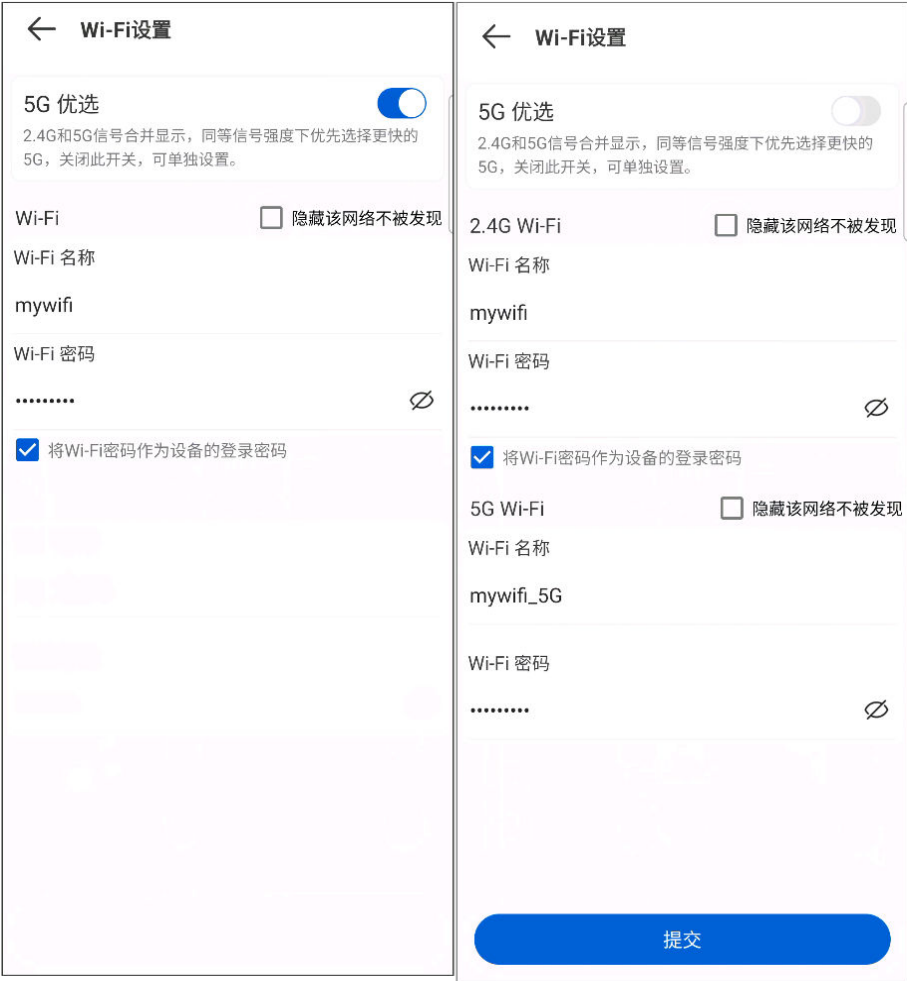
- iii. 如果手机支持5G频段，但仍接入2.4G频段的信号，则可以修改5G频段的Wi-Fi名称，在WLAN设置中搜索和连接5G频段的Wi-Fi信号。
- 从APP进入Leader AP的管理界面，点击“Wi-Fi设置”，取消勾选“5G优选”，修改“5G Wi-Fi”的“Wi-Fi名称”。

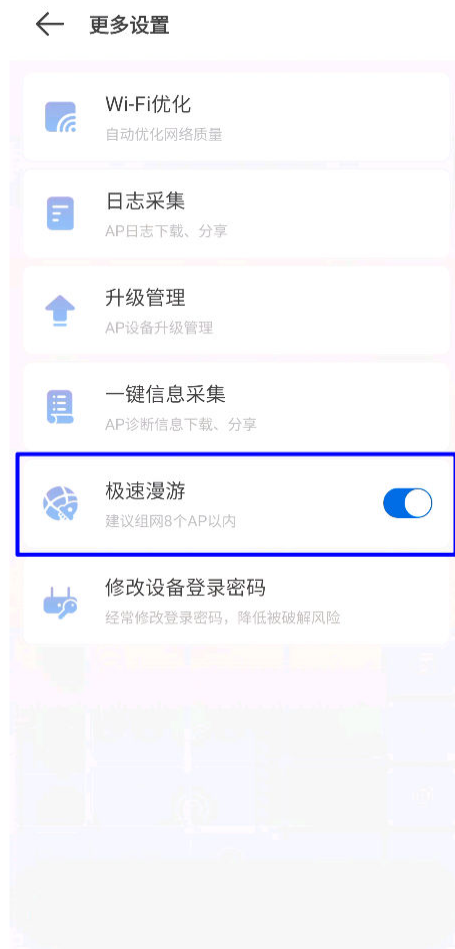
- b. 将5G频宽修改成160 MHz。
- # 点击“本地管理网络 > 选择网络卡片 > 查看更多 > 极速漫游”，建议组网的AP数量小于8个时，开启极速漫游功能。

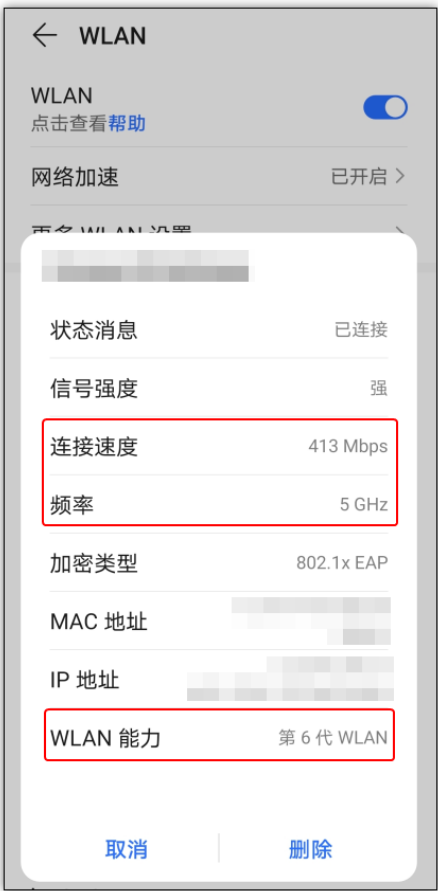
在手机的WLAN设置中，可以查看已连接的Wi-Fi信息，包括建链速率（连接速度），信号频段（频率），Wi-Fi标准（WLAN能力）。不同型号的手机，显示信息有所差异。

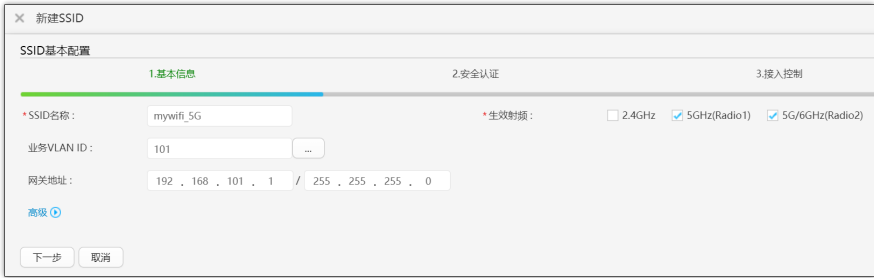
单击“新建”按钮，配置新的SSID，选中5G射频。

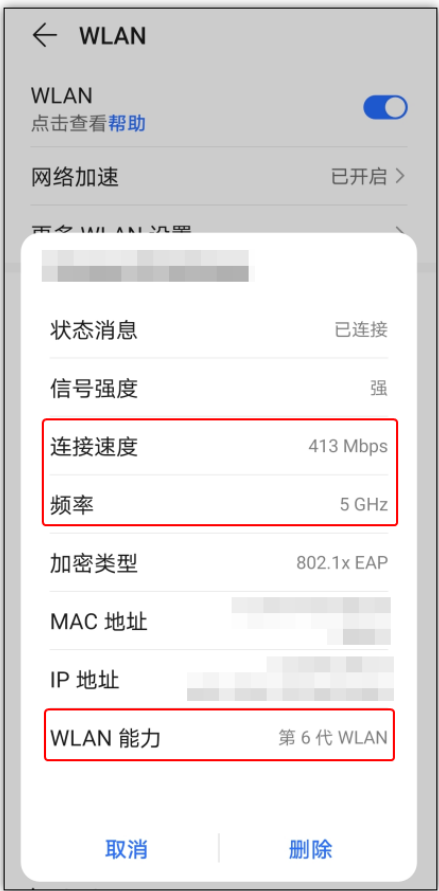
- c. 确认上网的出口带宽。
使用有线终端接入网络测速，查看测速结果。如果测速较低，则需联系运营商检查网络，或者升级出口带宽。
- 命令行方式（供技术人员使用）
 - a. 将终端接入5G频段的Wi-Fi信号。
在手机的WLAN设置中，可以查看已连接的Wi-Fi信息，包括建链速率（连接速度），信号频段（频率），Wi-Fi标准（WLAN能力）。不同型号的手机，显示信息有所差异。

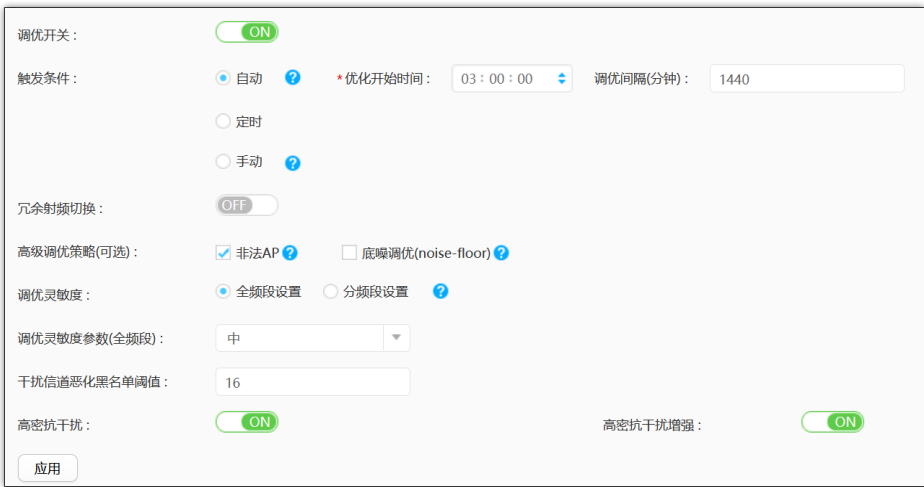
登录Web网管，进入“配置 > 系统配置 > 射频调优”，开启自动调优功能。

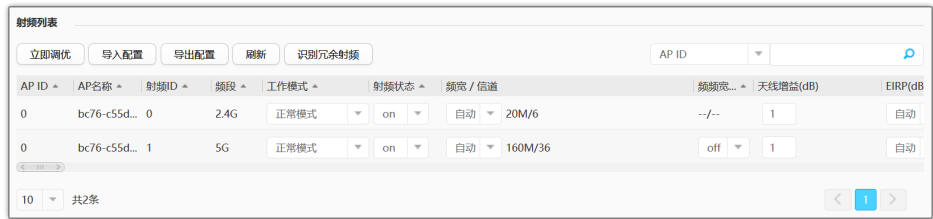
进入“高级 > 射频配置 > 射频规划”，在射频列表中单击对应AP射频后的操作按钮，修改信道为自动方式。修改后单击“立即调优”按钮，手动触发一次调优。

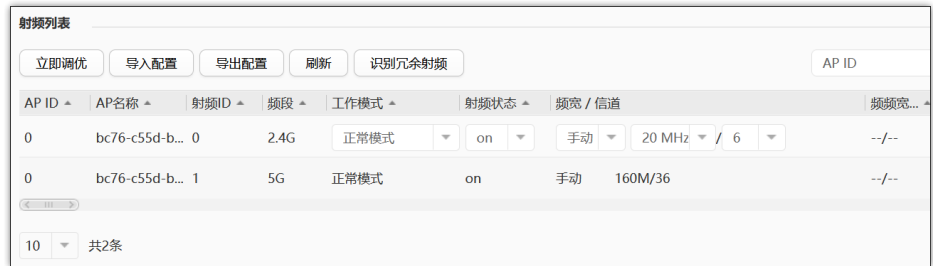
- b. 将2.4G频宽修改成20 MHz。
登录Web网管，进入“高级 > 射频配置 > 射频规划”，在射频列表中单击对应AP射频后的操作按钮，修改2.4G射频的频宽为手动方式。
