惠普笔记本HP NX6330 拆机图 说明

2009-09-06 18:12:46 | 分类: 杂 | 标签: 惠普 hp nx 6330 拆机 键盘 失灵

笔记本型号: 惠普 HP NX6330 全黑 工程塑料

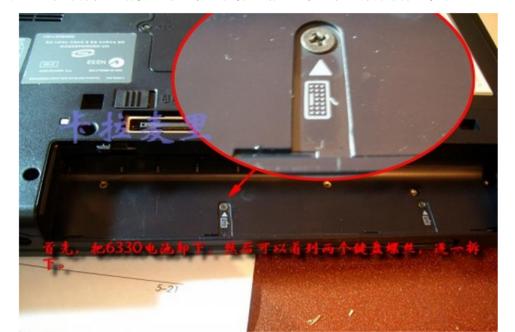
原因:闲置未用3个月后,键盘全部失灵,触摸板正常。

分析:可能受潮;可能沾水;可能灰尘堆积等原因。

按照在网上看的帖子和图解,自己连看再学,再捣鼓,终于把键盘拆了下来,擦擦排线,用吹风机吹吹灰尘,再用毛刷刷一下,接上电源后,故障消失,一切正常!

1.把电池扣下来后,有旁边带小键盘图案的螺丝,共2个,都拧下来。如图1
