Renault Clio PTA TR 09-16  cod. 84451

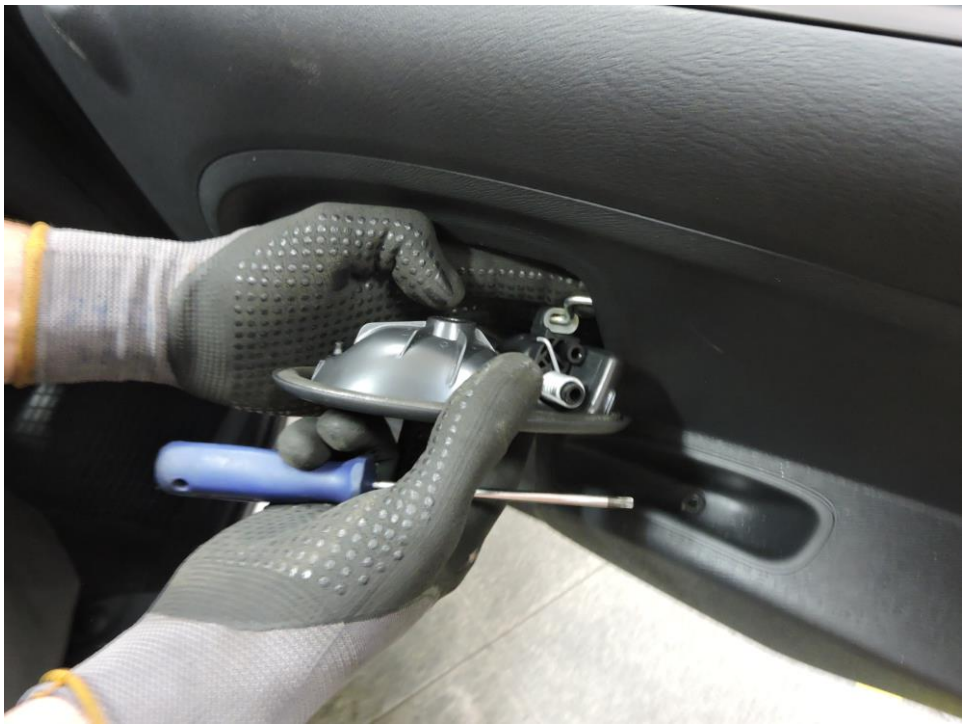
Vidro de baixa complexidade para substituição. O cuidado a ser tomado pelo técnico é na instalação da coluna.
