BC26 搜网机制说明

NB-IoT 系列

版本: BC26_搜网机制说明_V1.1

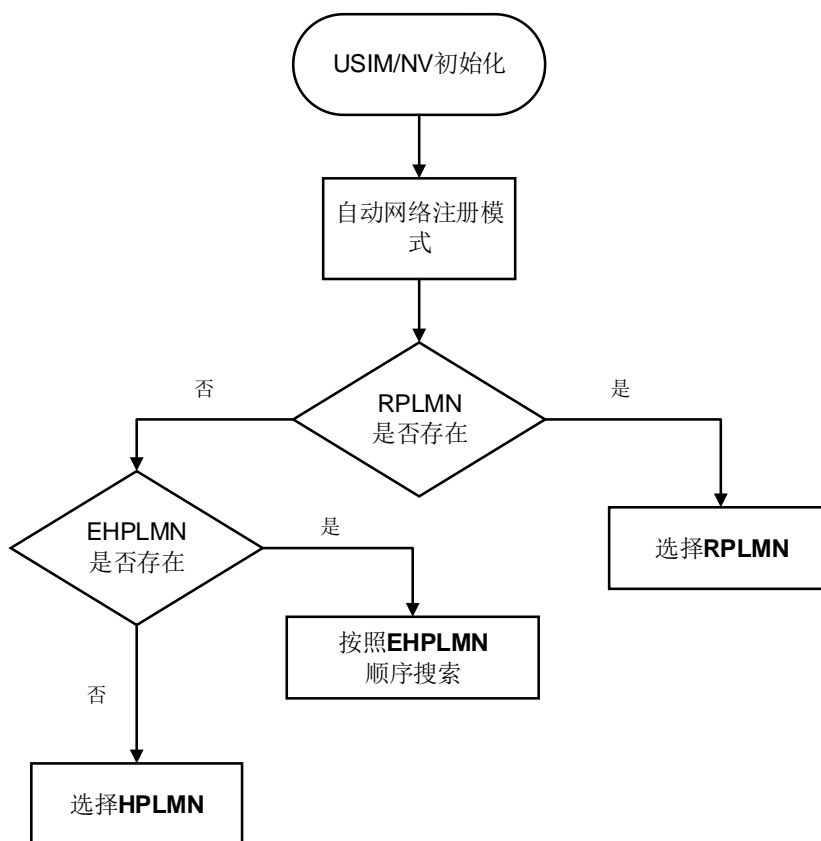
图 2: PLMN 选择流程

下图所示为自动网络注册模式下，PLMN 选择的流程和步骤。如图所示，PLMN 的选择不仅与模块设置有关，而且与 USIM 卡设置相关，并且通常 USIM 卡设置的优先级较高。如果空口中没有初次选择的 PLMN 对应的小区，模组需要完成全频段扫描才能确定没有相应 PLMN 的小区，之后才会再次触发 PLMN 选择，从而导致注网很慢。
