不具合整理No. 43MD-8-004

## 不具合連絡書

| 配布先部数 | 常<br>務<br>1 | 製造部長 1 | 製<br>副造<br>部<br>長<br>1 | 品<br>副証<br>部<br>長<br>1 | 営業課 1 | 管理課 | 技術課 | 品証課 | 品技課 | 生産課 | | | | | | 承 記<br>11.8.2<br>広司 | 7 | 確認 11.8.25 | 作成 11.8.24 |
|---|---|---|---|---|---|---|---|---|---|---|---|---|---|---|---|---|---|---|---|
| 図番 / 品名 | | | 101CPB-131-34F | | | | | | 0.4mm B-B-CN PLUG INSERT MOLD | | | | | | | | | | |

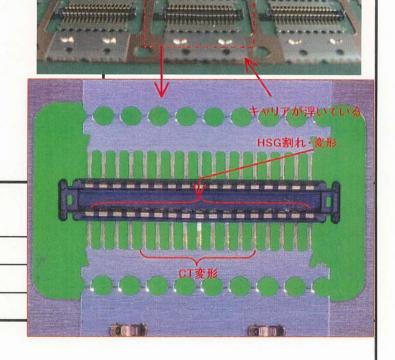
変形

端子・ハウジング・キャリアに変形有。

発生率:1/200~300

客先の自動組立機にて送りミス発生。
