# 实验 3 报告

## 一、实验任务（10%）

编写编译一段汇编程序，运行在 SoC\_Lite 上，调用 Confreg 模块的数码管和按钮开关等外设，实现一个 12 /24 小时进制的电子表，并在实验板上予以演示。该电子表的显示包含时、分、秒，采用实验箱开发板上的 4 组数码管显示，并通过板上的矩阵键盘完成电子表的设置功能。具体要求是：

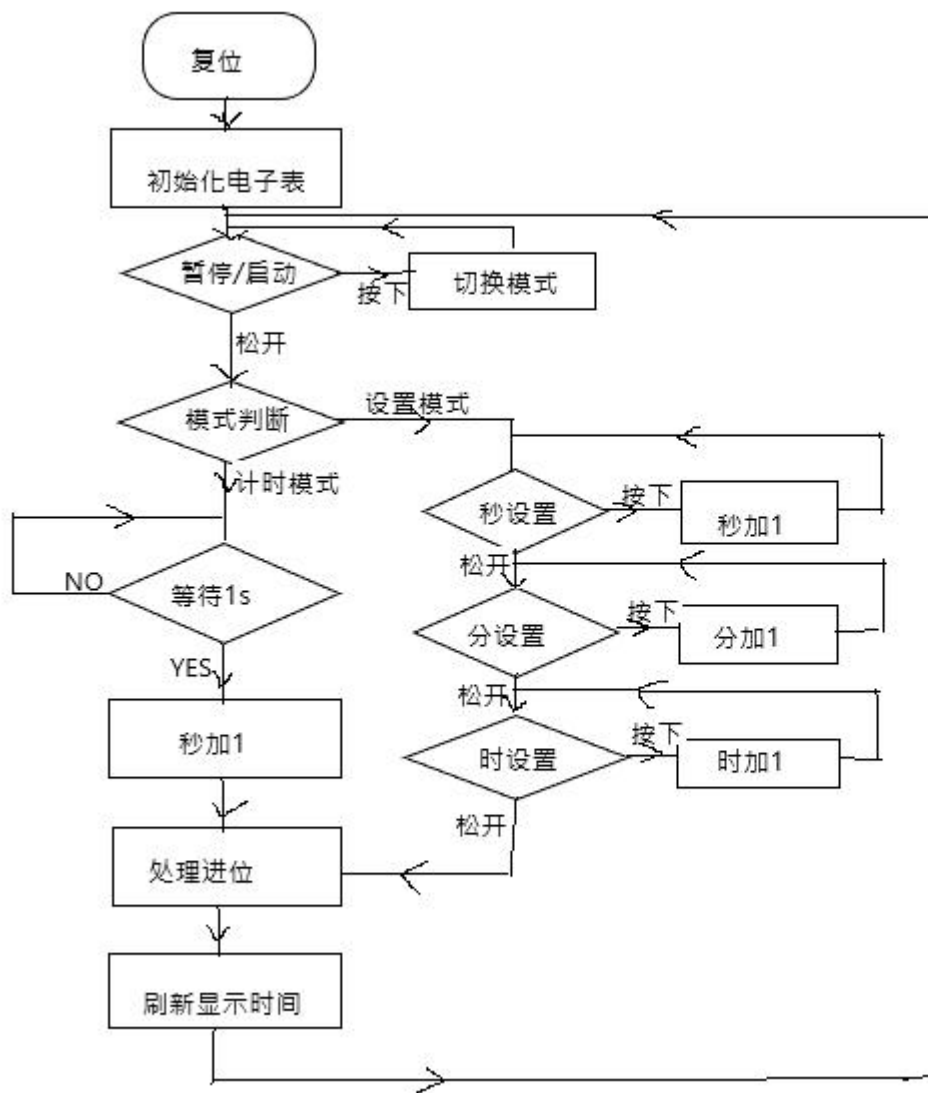
图 1：电子表流程图

电子表设计分为五部分：初始化电子表，模式切换及判断，时钟精确计时，时间设置以及时钟显示。

电子表具体程序流程图如下：

第一部分初始化电子表，用 t0-t5 六个寄存器存储电子表秒分时的数字，s0 存储电子表模式。向 t5-t0 分别写入 2,3,5,9,5,5 这六个数以及向 s0 写入 0。这样就将电子表时间初始化为 23 时 59 分 55 秒，同时初始化模式为计时模式。

第二部分模式切换及判断，轮询启动/暂停键，如果按下则切换模式，松开后根据 s0 寄存器判断进入哪种模式运行。如果从设置模式切换到计时模式还需要将 CP0\_COUNT 寄存器清零。

第三部分时钟精确计时，根据 CPU 频率设置 t6 寄存器的值为 25000000，确保当 CP0\_COUNT 和 t6 相等时恰好经过 1s。进入计时模式后，通过轮询 CP0\_COUNT 寄存器的值判断是否经过 1s，每过 1s，将 t0 寄存器的值加 1。

第四部分时钟设置，轮询时分秒设置键是否按下，如果按下则按照一定频率向时分秒加 1 直到松开。

第五部分时钟显示，在显示时间之前需要将时分秒的进位处理好，刷新时间显示后开始新一轮计时或者设置。
