Check!内線40の電話機において、LK1のボタンが誰も使用していないのに赤く点灯し、使用できないという症状について

Check!補修用部品の保有期限について

Check!ネットワークへの影響について

Check!ネットワークセキュリティについて

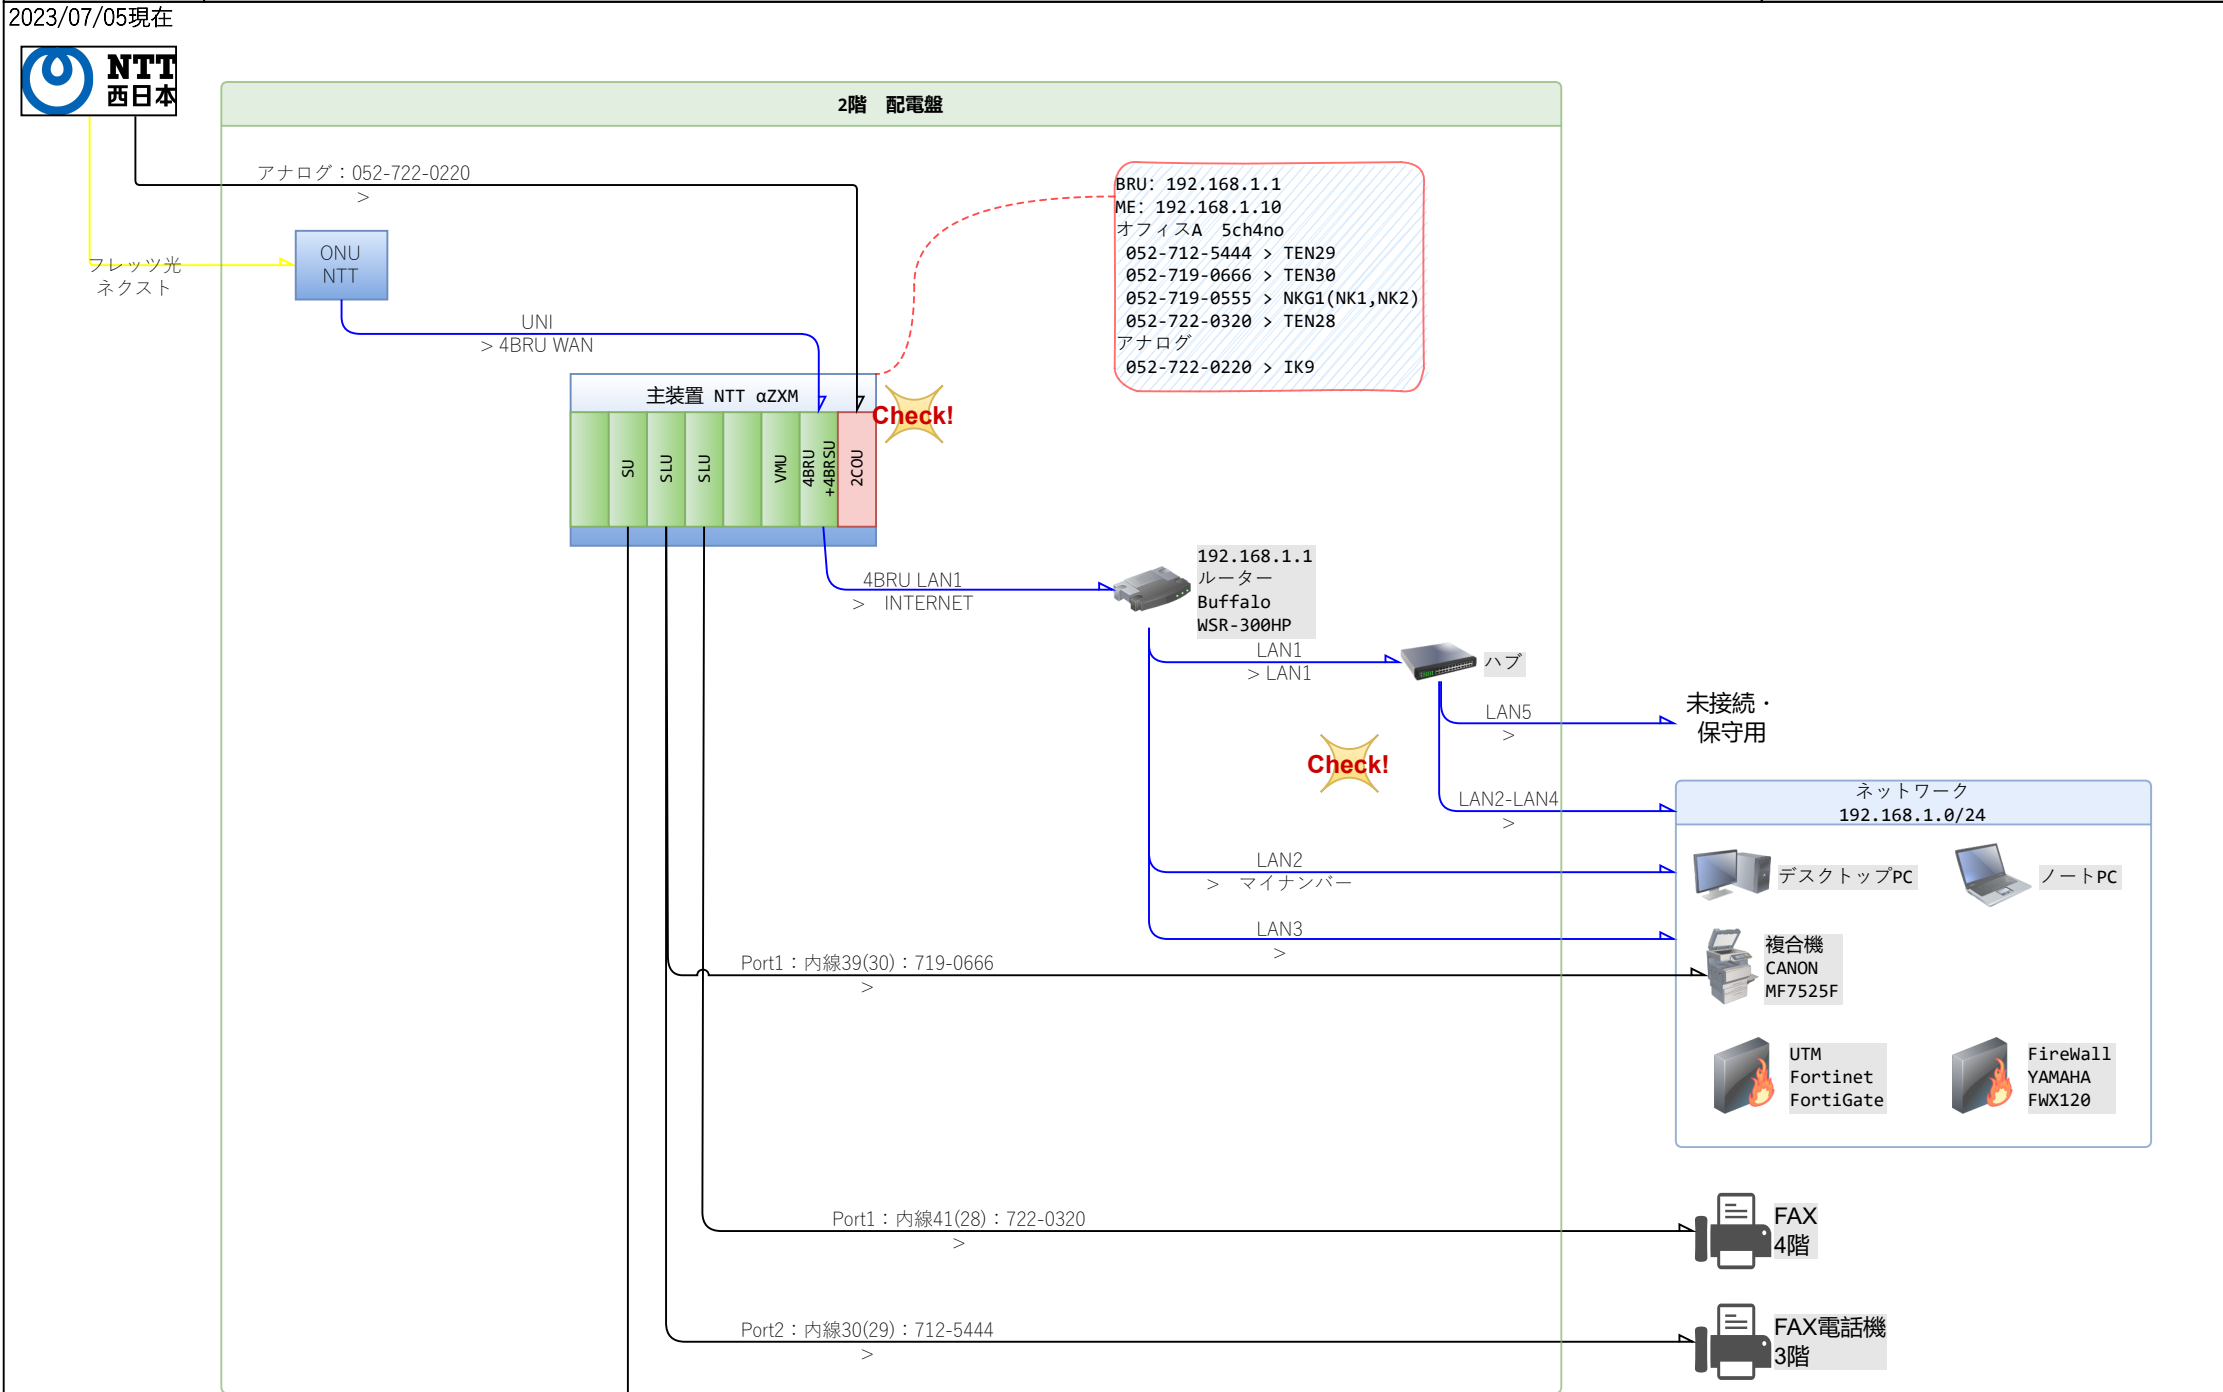
LK1に設定された'052-722-0220'はアナログ電話線の契約になっており、主装置上では2COUというパーツを使用しています

症状から、電話回線かボードのどちらかに不具合が出ていると考えられます

2024/11までは修理用機材が入手できるビジネスフォンですが、費用をかけて修理・パーツ交換するよりも、今すでにご利用頂いているひかり電話にまとめる方が確実かつ安価に解決できると思われます

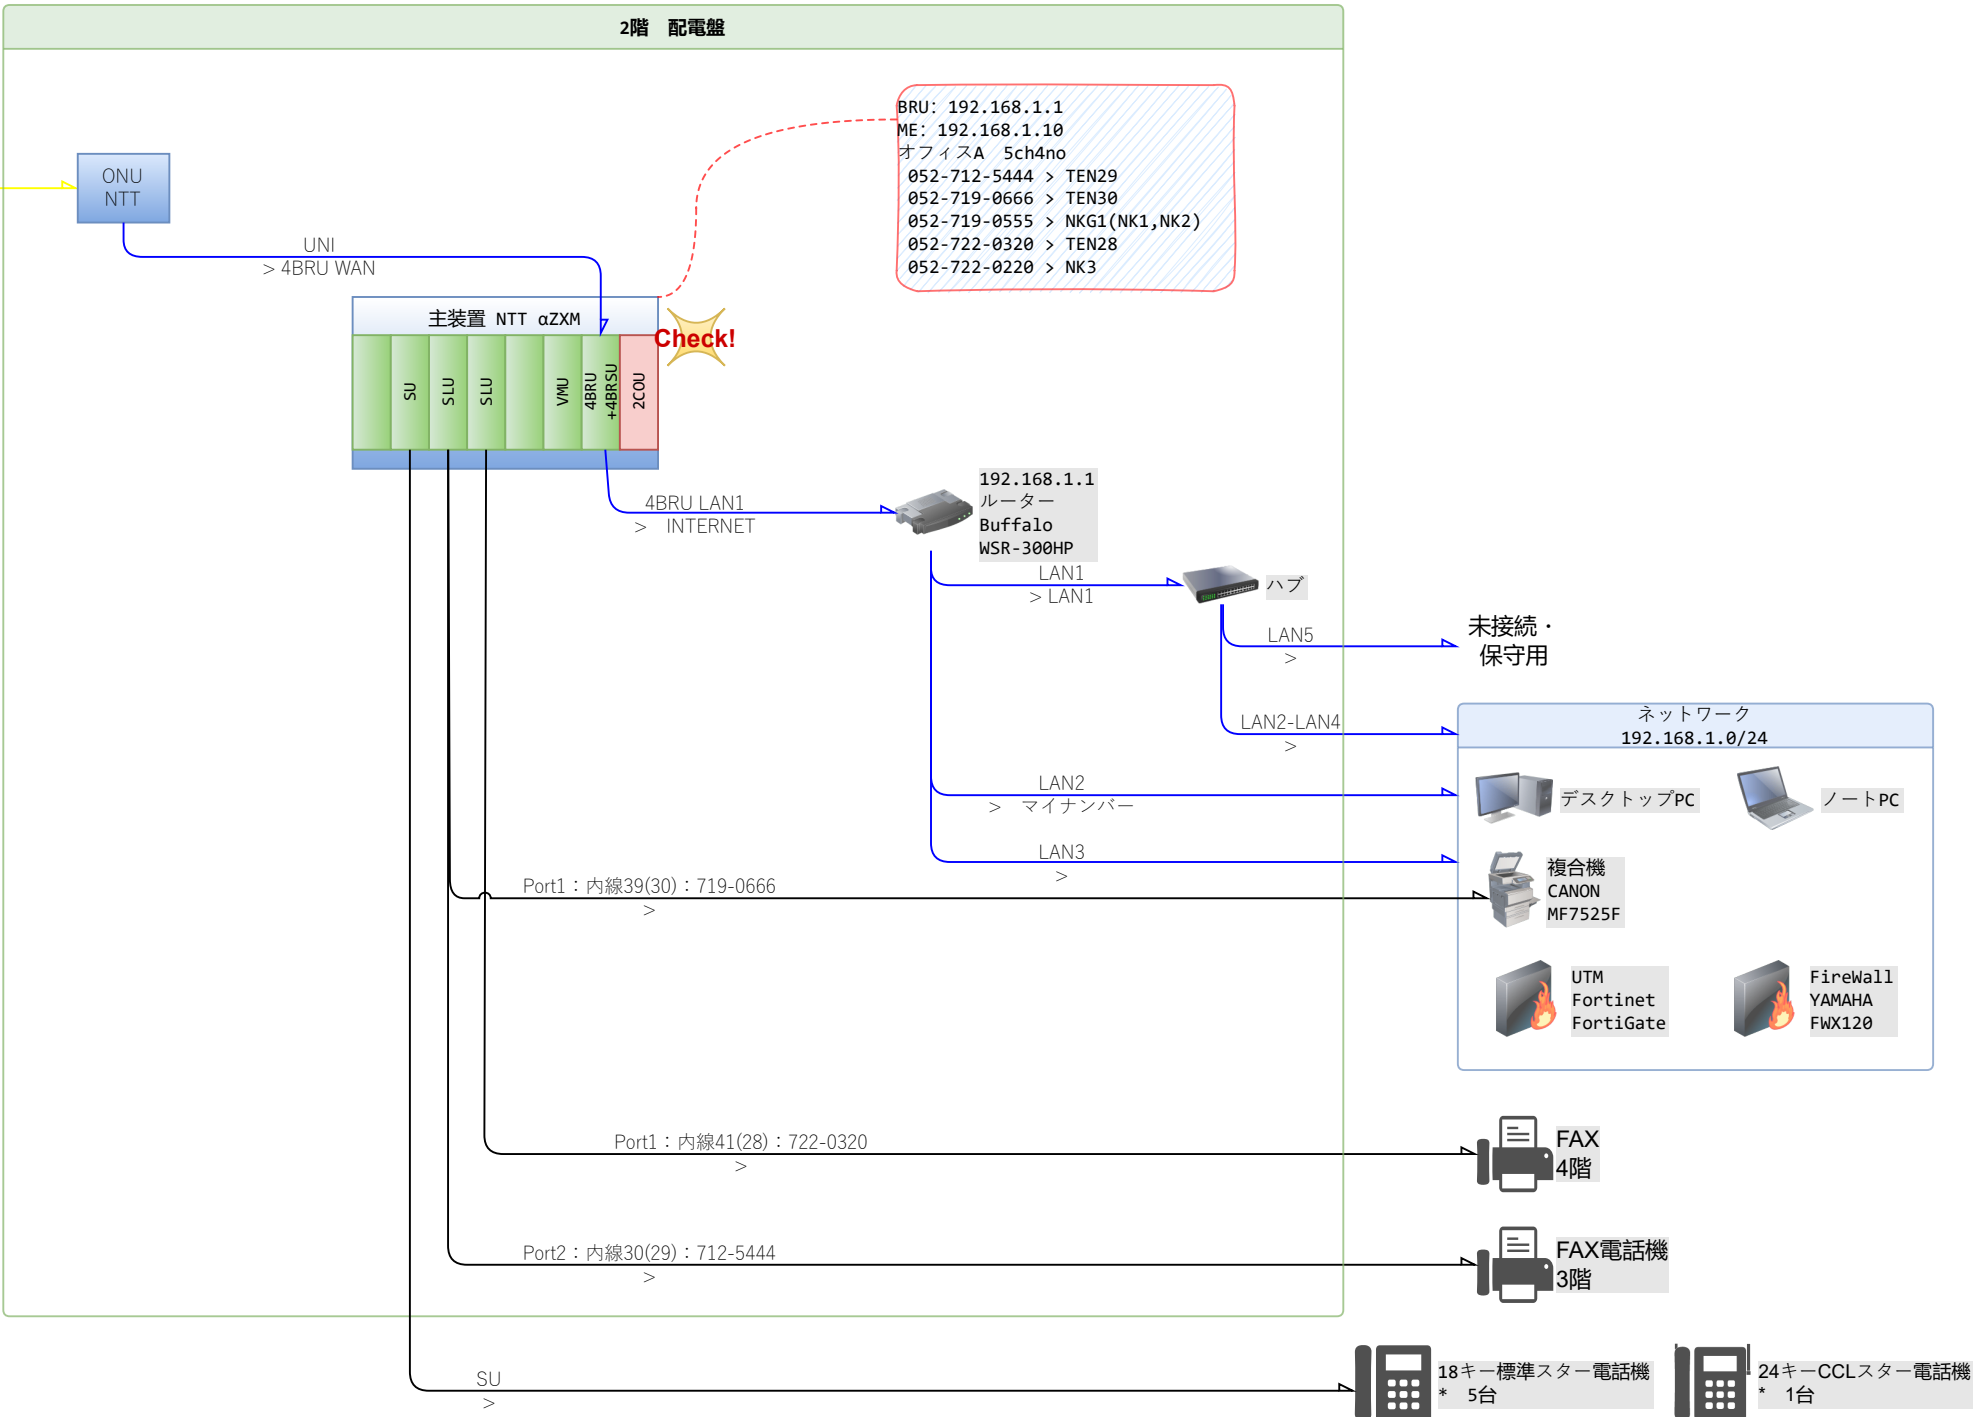
2階受付カウンター下にUTM等のセキュリティ機器がありますが、セキュリティ機器より上流の配電盤から配線が分岐しています

この場合、折角導入されているセキュリティ機器の効果が失われてしまいます

設計の見直しをお勧めします
