Звіт по очистці повітропроводів та вентиляційного обладнання на площдці за адресою м.Умань вул. Незалежності 74

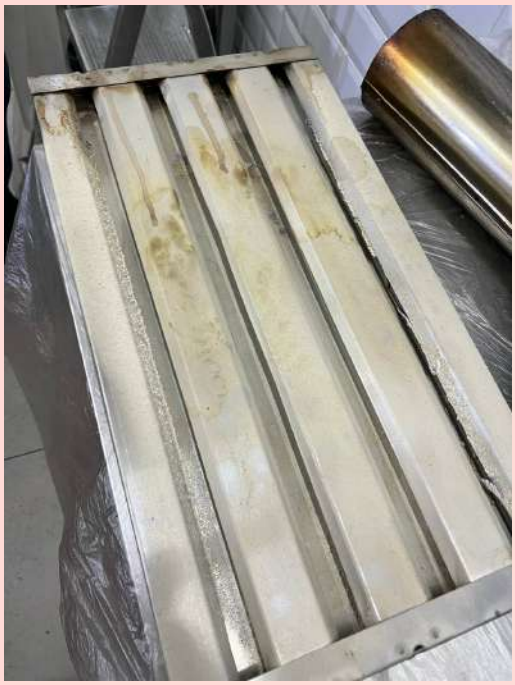
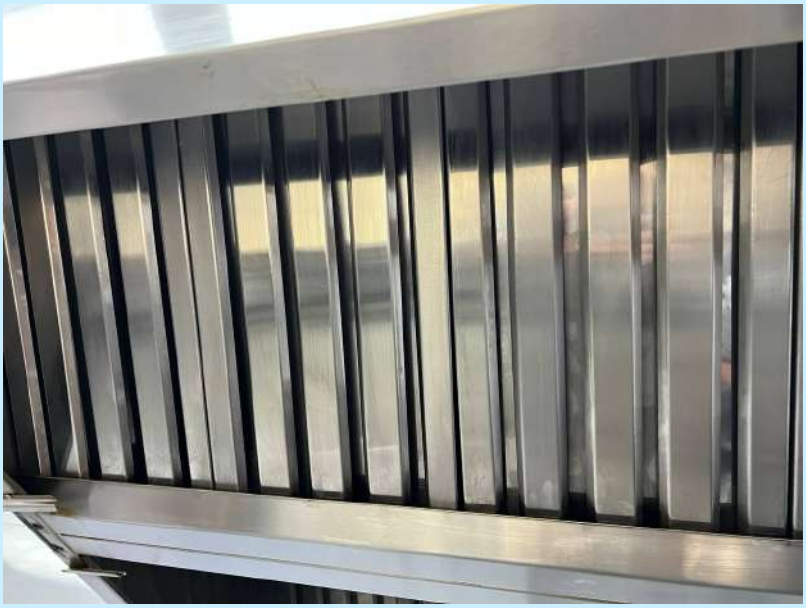
Жирові лабіринти

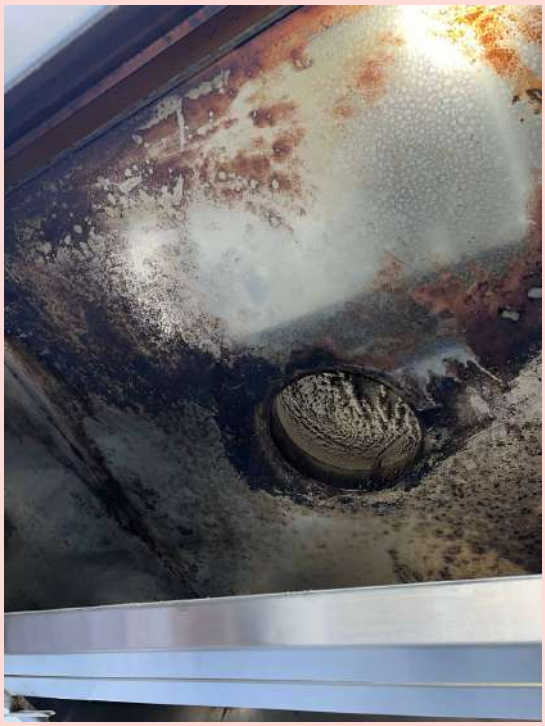
Очистка зонтів

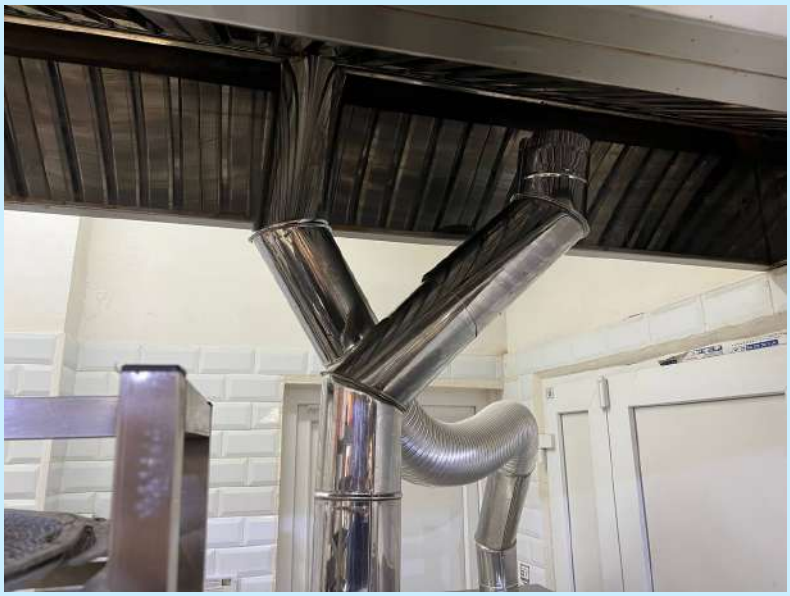
Очистка внутрішньої поверхні повітропроводів.

Очистка зонішньої поверхні повітропроводів.
