实验 2_3 报告

设计静态 5 级流水简单 MIPS CPU，第三阶段任务如下：

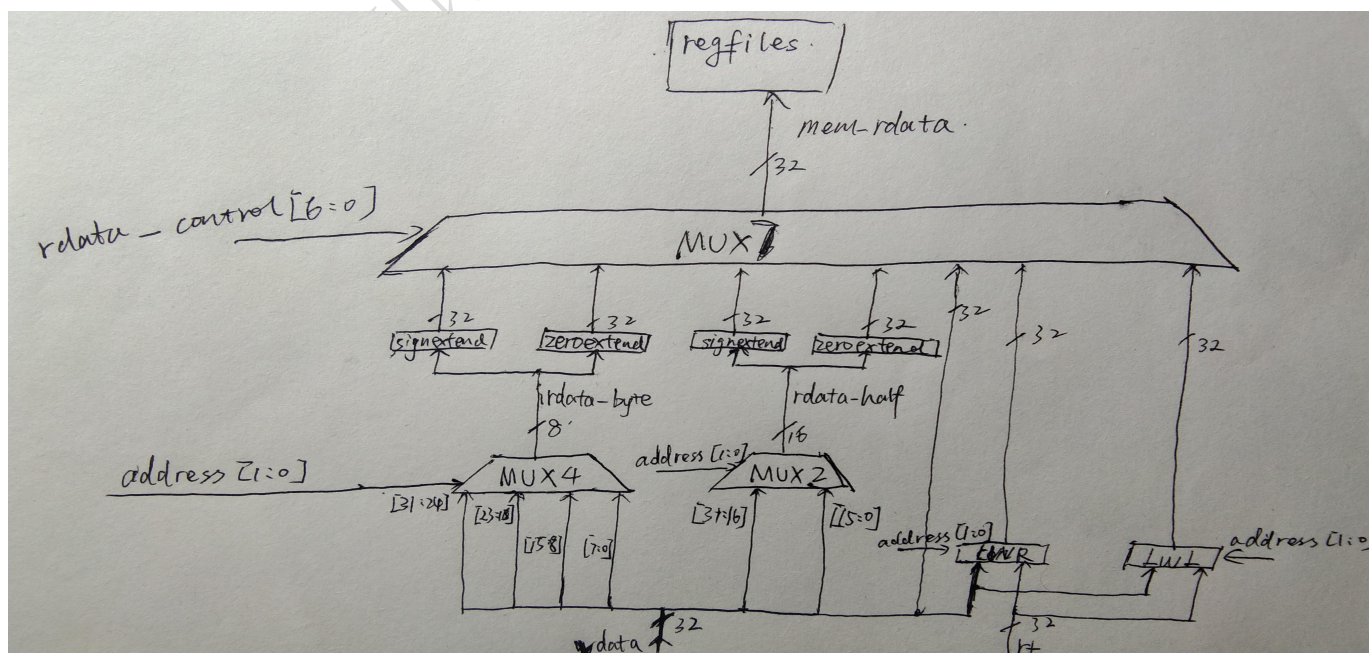
图 1

读数据其中 4 条按字节或者半字读数据的指令，首先根据虚拟地址判断所取数据的位数。取出的字节或者半字长数据再根据指令进行符号位或零扩展，就能得出最后存入寄存器的数据；对 2 条非对齐取数指令，依旧先要根据虚拟地址选出 1 字节到 4 字节不等的数据，将其与 rt 的原值拼接后写入。结构设计图如下：

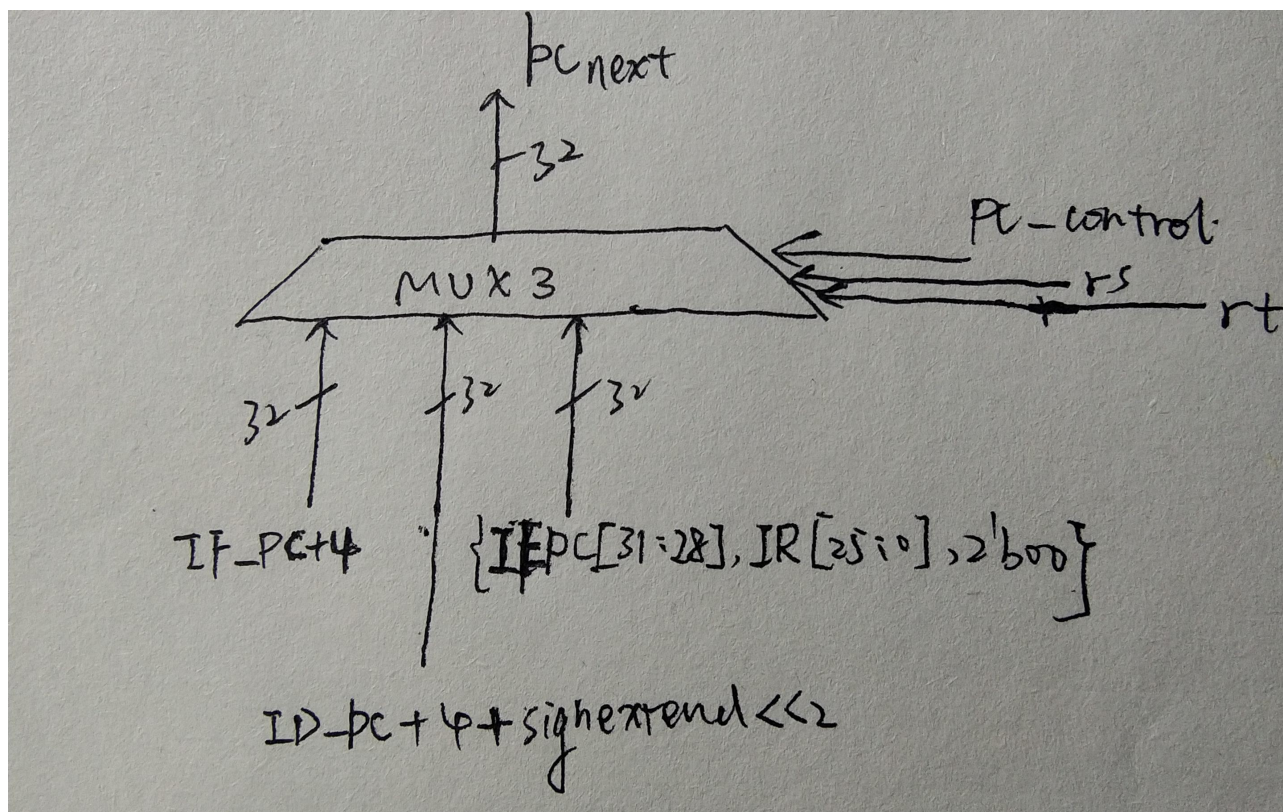
图 2

由于跳转指令增多，添加一个模块用于控制 PC 跳转目标。结构设计图如下：
