Manual Carga – PS0082

Reset ECU Bosch ME7.4.4

Rev. 2

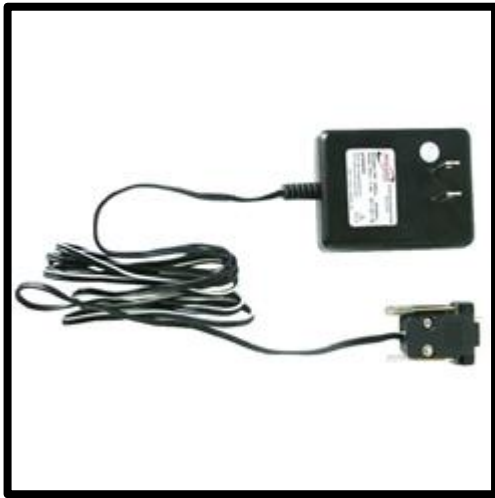
Fonte de alimentação. Necessária para utilizar o OBDMAP em bancada.
