Manual Carga – PS0090

Geração de chaves Fiat Code 2 Painel Marelli Tipo 2

Rev. 2

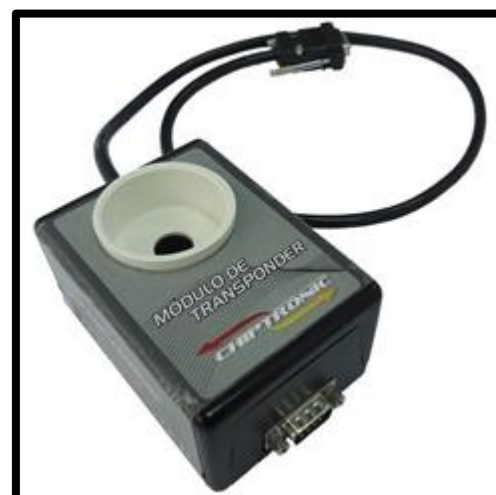
Módulo de transponder. Realiza operações com transponders junto ao OBDMap.

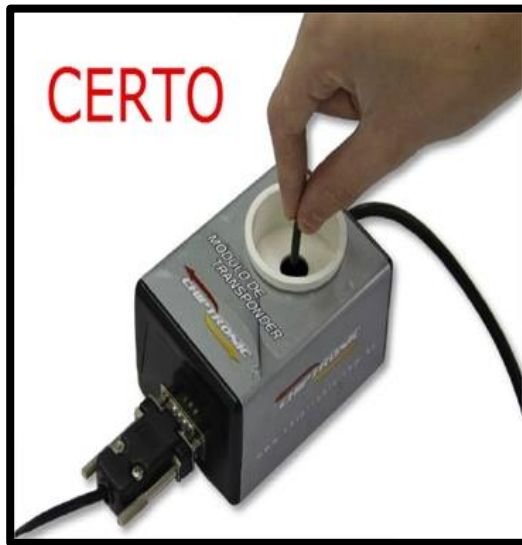
O transponder deve ser posicionado dentro da antena (copo branco) do módulo de transponder na posição vertical e no centro como mostra a foto.

O transponder não deve ficar inclinado na antena do módulo, isto pode causar erro na operação. Procure deixá-lo na vertical.

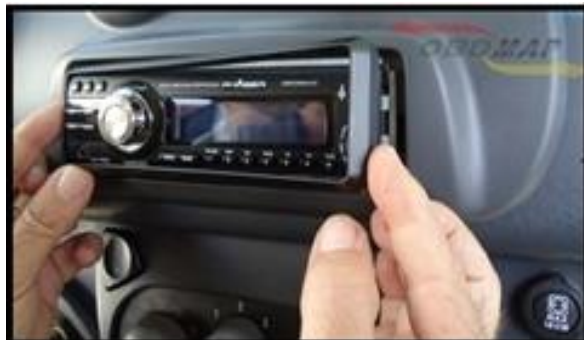
**Passo 1:** Removendo o rádio do veículo.

Remova o rádio.

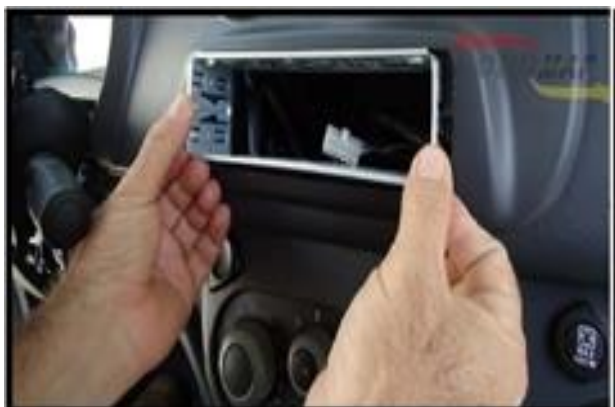
Remova os conectores do rádio.

Remova a gaveta do rádio.

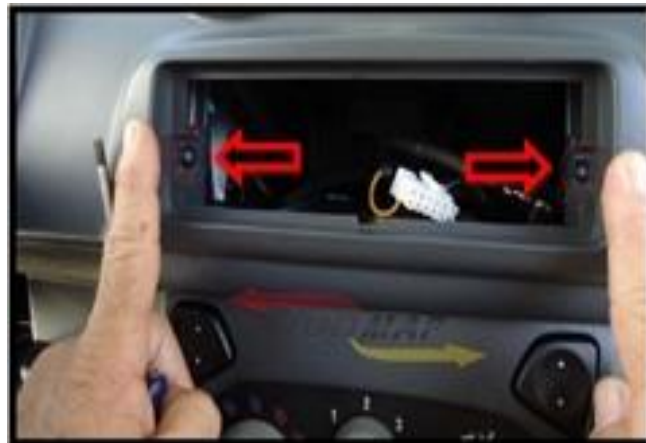
Remova os dois parafusos fixadores.

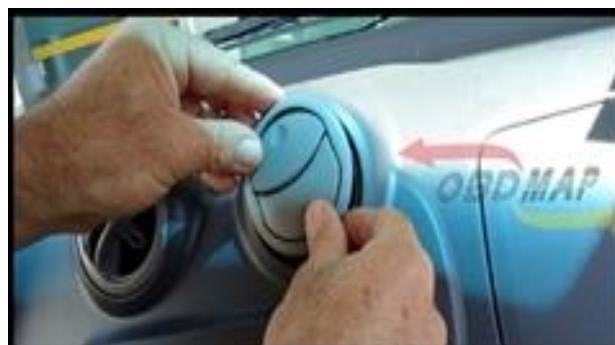
**Passo 2:** Remover os difusores de ar do veículo. Existem quatro travas em cada difusor de ar, as setas indicam onde

Remova os dois difusores de ar do veículo.

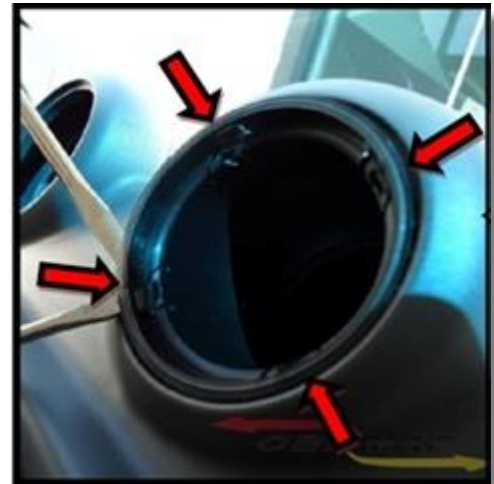
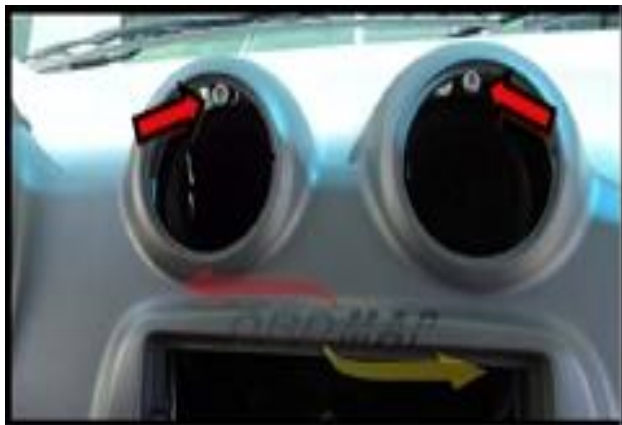
**Passo 3:** Remover os dutos de ar do veículo. Depois de removido os difusores de ar, remova os dutos de

Faça a alavanca nos pontos indicados, forçando o duto de ar para fora até que desprenda do painel.

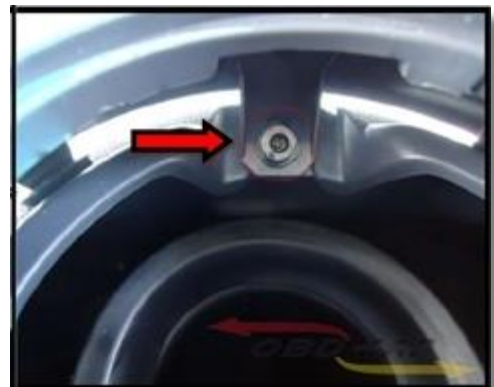
Posição dos parafusos que fixam o console.

Remova os dois parafusos fixadores.

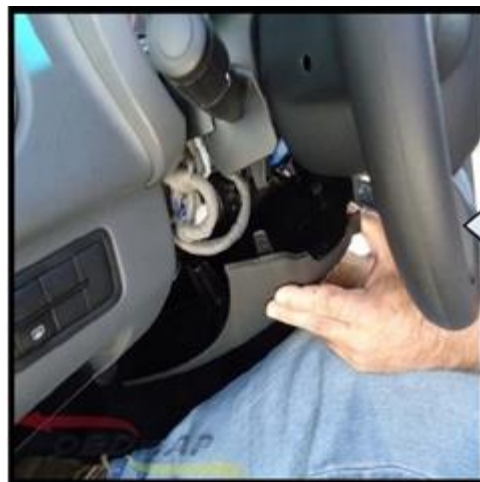
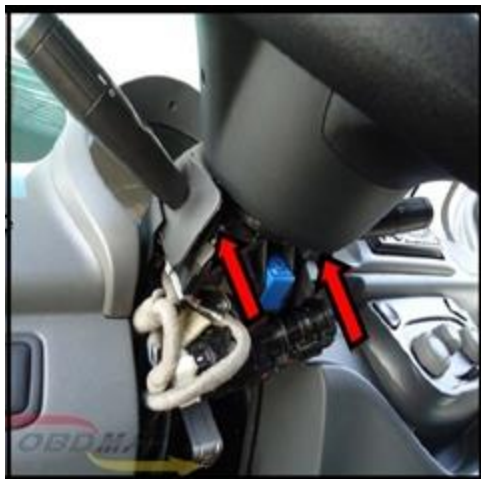
**Passo 4:** Remover a capa protetora da coluna de direção.  
Remova os três parafusos fixadores.

Remova a parte inferior da capa protetora.

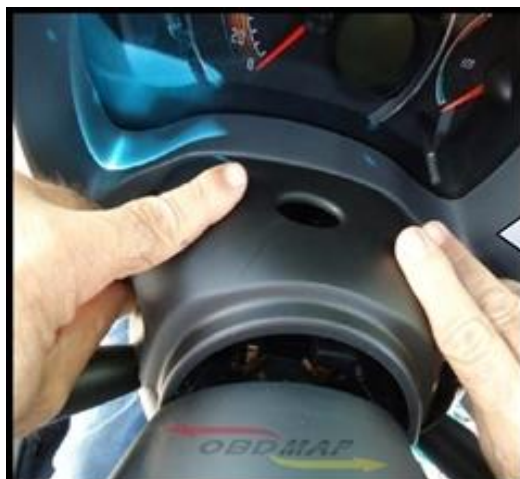
Remova os dois parafusos fixadores.  
Neste caso os parafusos ficam em um lugar de difícil visualização.

Remova a parte superior da capa protetora.

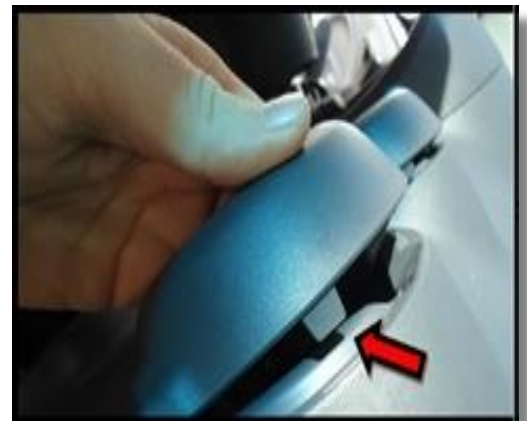
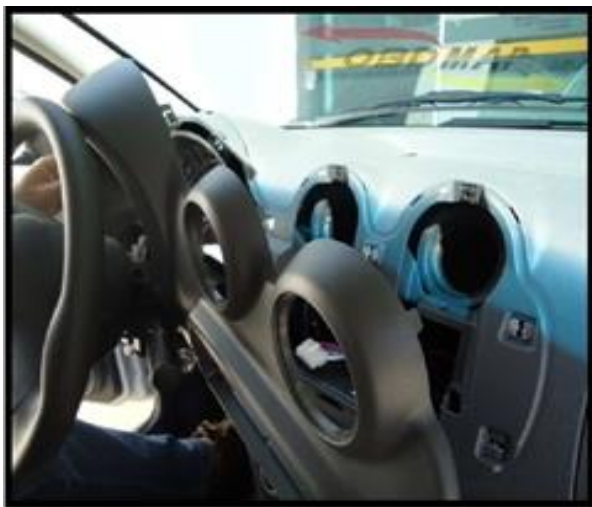
Remova o único parafuso que fica na parte superior do painel.

**Passo 5:** Remover a moldura do painel do veículo.  
Depois de todos os parafusos fixadores já removidos, retirar a moldura do painel com as mãos, a moldura está fixa por travas.

Moldura do painel removida.

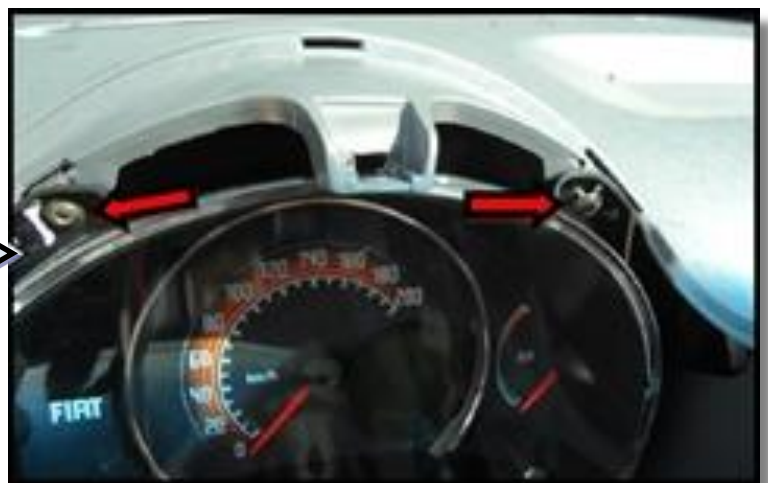
**Passo 6:** Remover o painel do veículo.  
Remova os dois parafusos fixadores do painel.
