Исполнительная схема №1

Текущий ремонт шлагбаума
ГБУЗ ЛОКБ

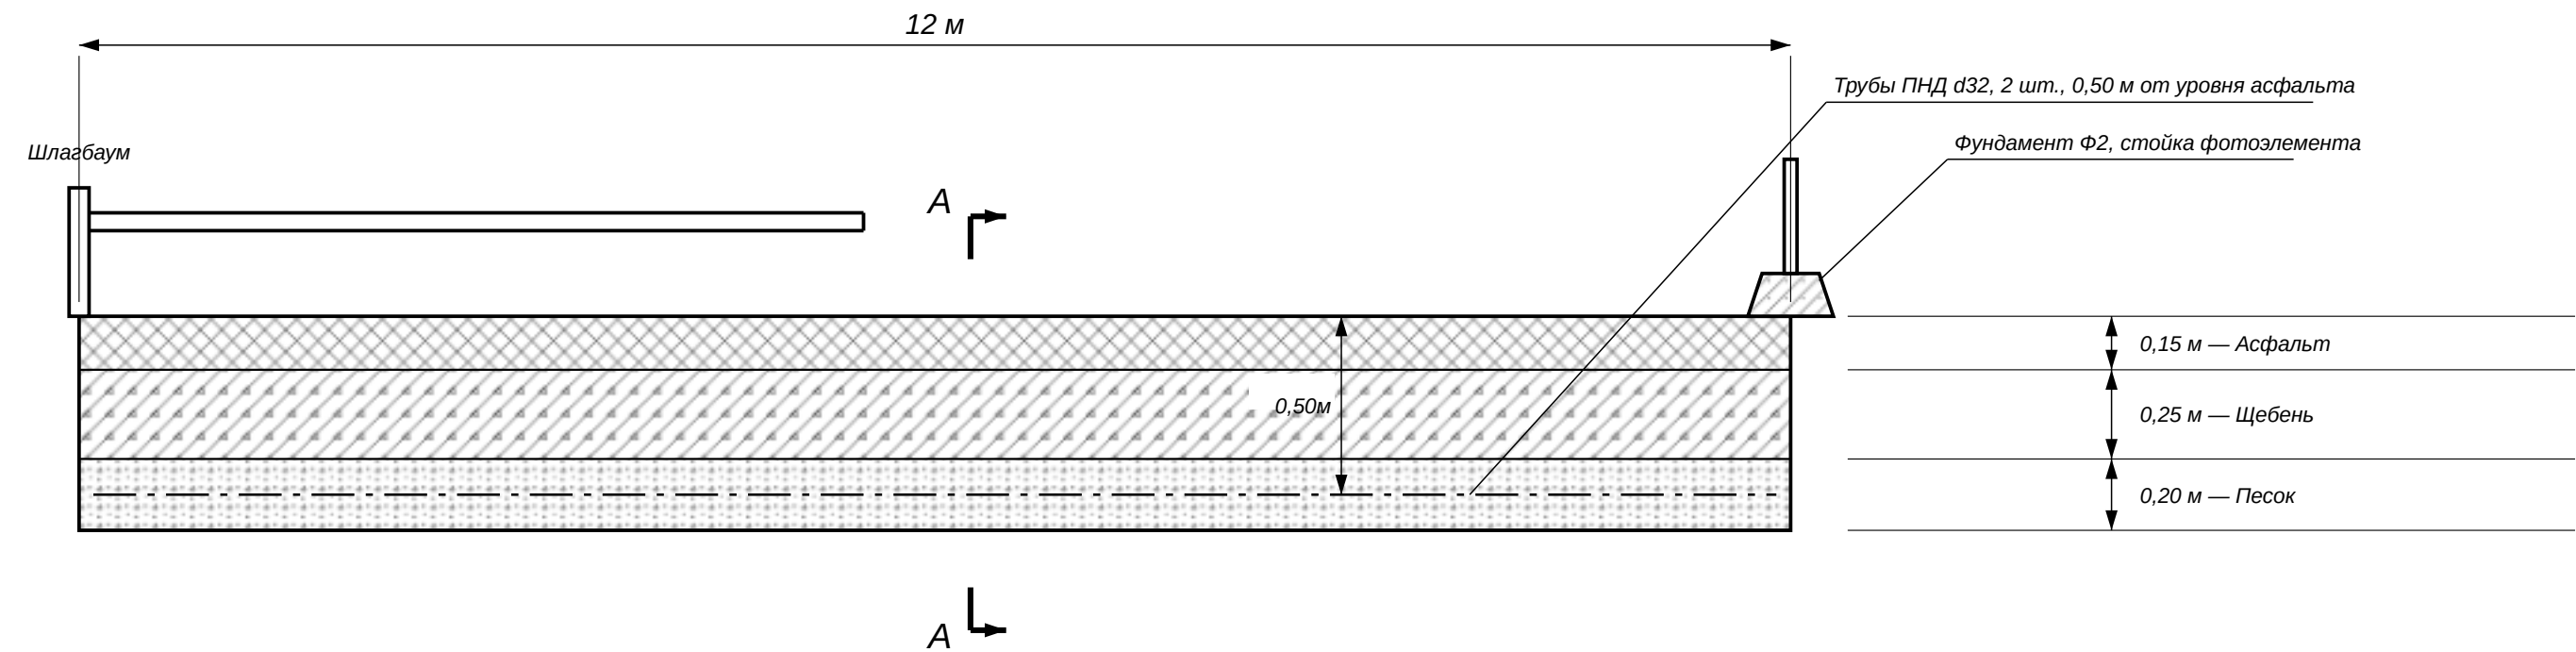
Продольный разрез по трассе

Итого объём выемки траншеи 1,80 м³. Графа «По ВОР» — проектные значения, показаны красным.

- Размеры на схеме указаны в метрах. Толщины слоёв и глубины даны от верха асфальтобетонного покрытия проезда.
- Фактические параметры траншеи: ширина 0,25 м, глубина 0,60 м, длина 12,00 м; конструкция 0,20 песка + 0,25 щебня + 0,15 асфальта = 0,60 м.
- По ВОР №1 от 10.07.2025 предусматривалась траншея 0,60×1,00 м. Фактически выполненные объёмы приведены в ведомости и подлежат учёту в акте КС-2 и локальном сметном расчёте 02-01-01.
- Отметка заложения труб 0,50 м принята по оси труб в песчаном слое; при иных данных исполнительной съёмки значение уточнить.
- Обратная засыпка выполнена послойно с уплотнением. Стенки траншеи вертикальные, без крепления.
- Основание: ВОР №1 от 10.07.2025, ЛСР 02-01-01. Работы выполнены по СП 45.13330.2017 и СП 78.13330.2012.
