MANUAL CARGA – OBD0180

GERAÇÃO DE CHAVES E TELECOMANDOS FIAT CODE 2 BC
326 VIA OBD

VER. 16

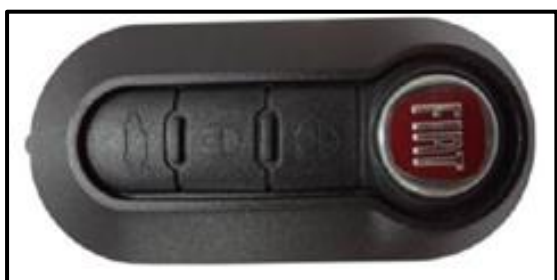
Chave com telecomando montada.

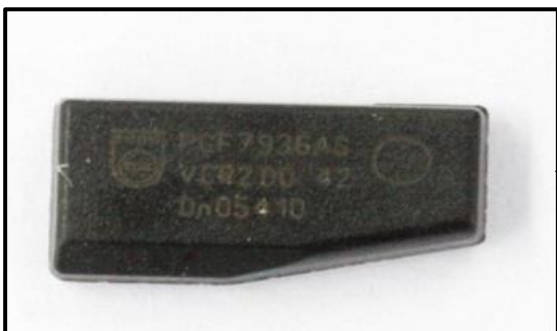
PCF7936 (ID46) VIRGEM.

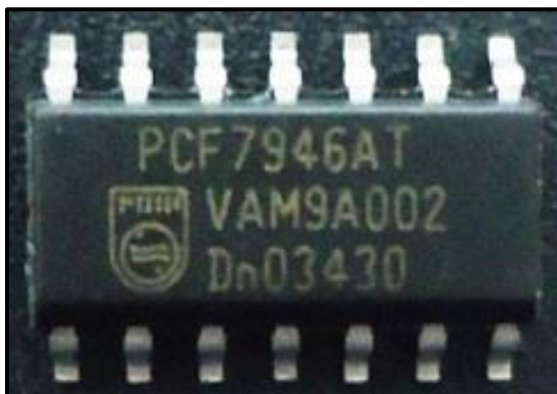
PCF7946 (ID46) VIRGEM.

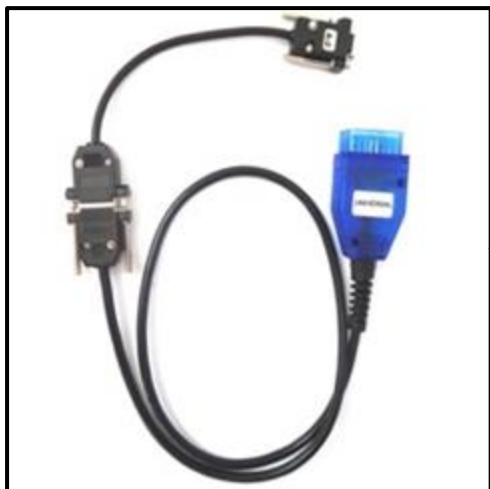
Conecte o cabo universal junto ao adaptador A3.

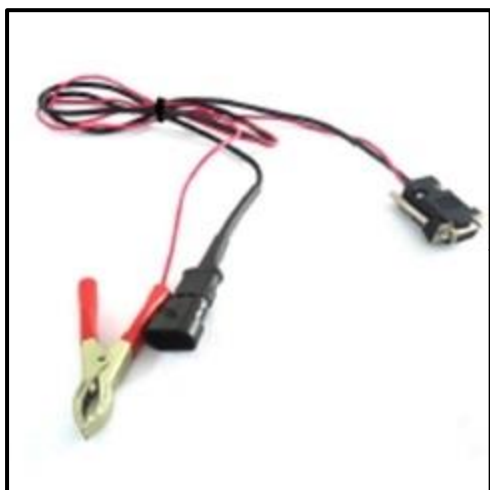
Utilize o cabo Fiat para alimentar o módulo de transponder.

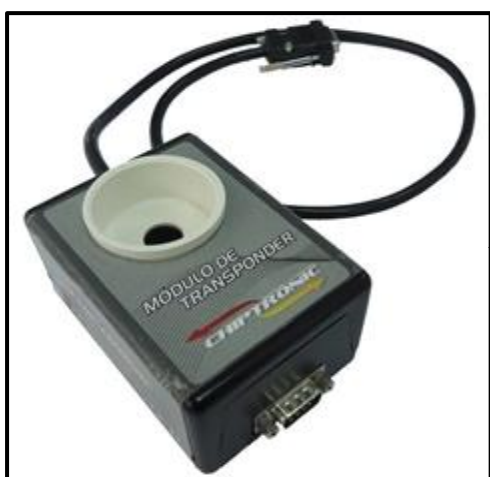
Utilize o módulo de transponder junto ao OBD MAP para realizar a programação e geração de transponders.

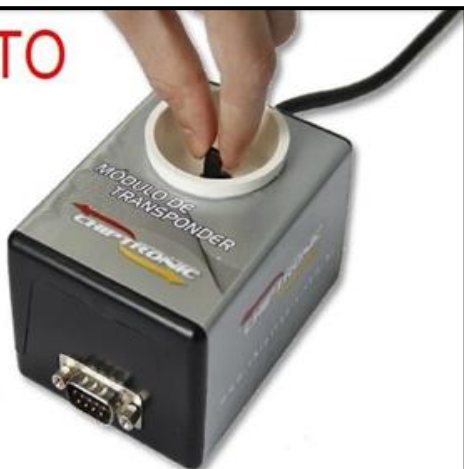
CERTO

O transponder deve ser posicionado dentro da antena (copo branco) do módulo de transponder na posição vertical e no centro como mostra a imagem ao lado.

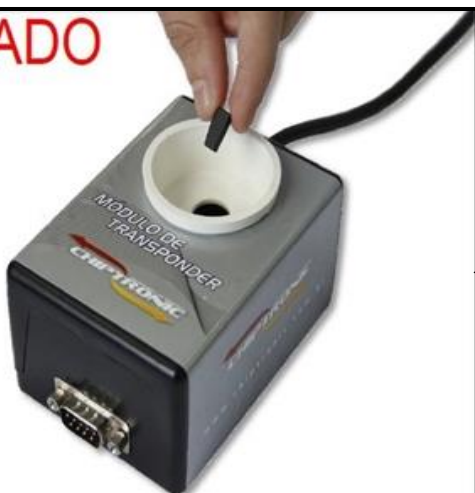
ERRADO

O transponder não deve ficar inclinado na antena do módulo, isto pode causar erro na operação. Procure deixá-lo na vertical.

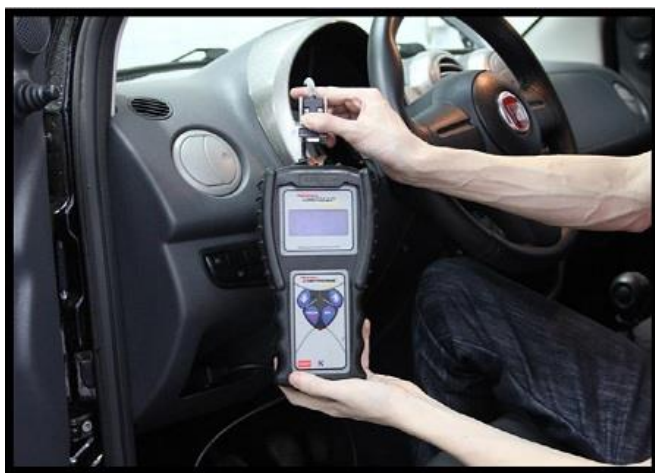
Conecte o cabo universal + adaptador A3 ou cabo CAN no OBD MAP.

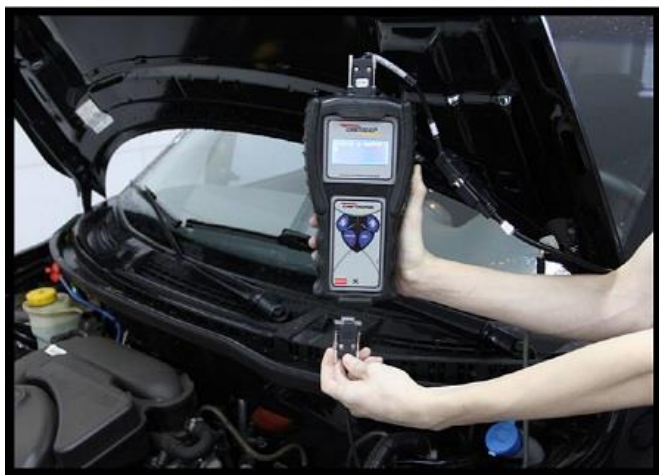
Conecte o módulo de transponder no OBD MAP.

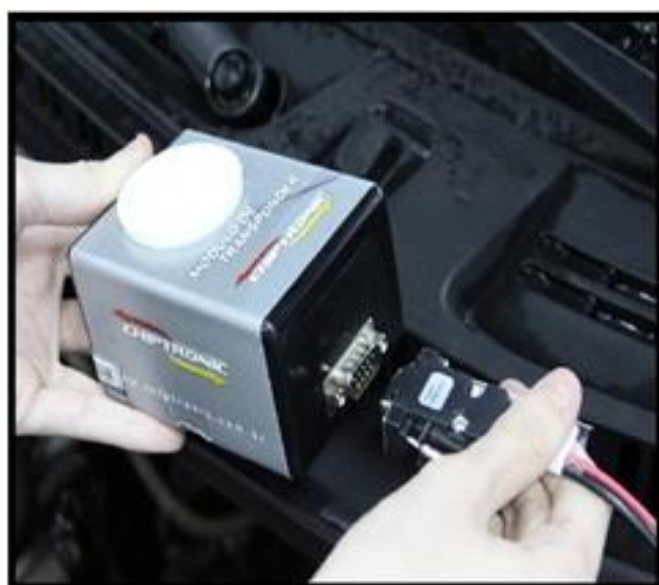
Conecte o cabo Fiat ou a fonte de alimentação no módulo de transponder.

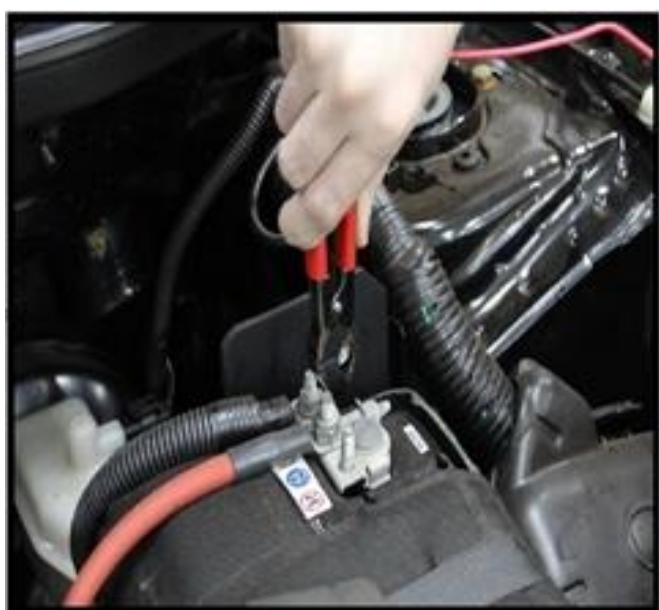
Caso utilize o cabo Fiat, conecte o jacaré vermelho no polo positivo da bateria.

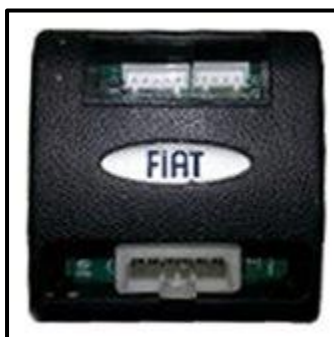
Módulo de Alarme

- Conferir se a bateria está carregada;
- Desconectar o OBDMap da tomada de diagnose, desligar a bateria, aguardar 30 segundos e refazer o procedimento;
- Conferir parte elétrica do veículo, fusíveis etc.;
- Conferir se utiliza cabo universal e adaptador A3;
- Conferir boa conexão do cabo no OBDMap e na tomada de diagnose do veículo;
- Conferir atualização mais recente com suporte técnico, talvez esta carga tenha tido alterações;
- Caso esteja dando erro de comunicação, desconectar o módulo de alarme e tentar realizar o procedimento novamente;
