PROBLÈME 18 Batterie faible

Famille	deux_roues (moto)	Équipement	Honda SH150i SH150AD (SH150-21-01)
Problème	Batterie faible	Gravité maximale	moyenne

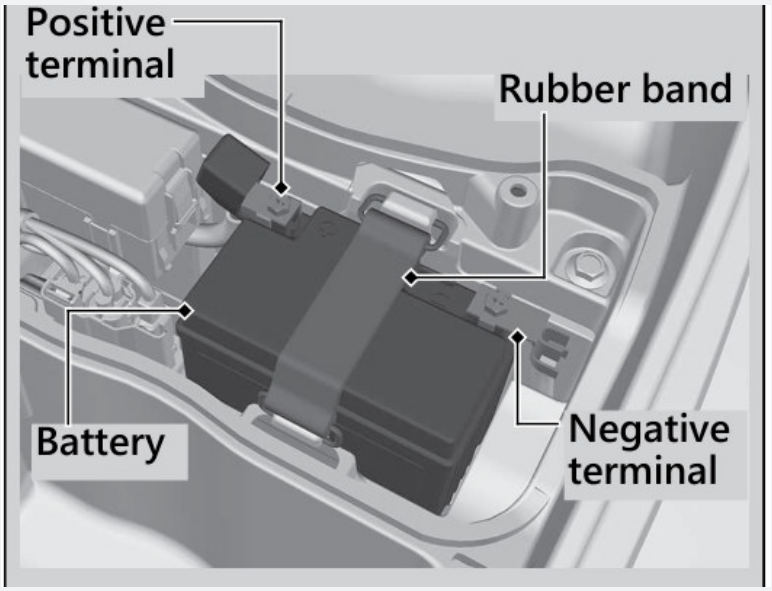
***Figure 1** : photo réelle : batterie sous le couvercle du plancher (Honda SH150i 2020-2024, manuel du propriétaire, page imprimée 91). Source : Honda Motor Co., Ltd., manuel du propriétaire SH125/SH150 21YM réf. 32K0RA000, page imprimée 91 (page PDF 95) : batterie sous le couvercle du plancher. Licence : © Honda, tous droits réservés ; extrait cité à des fins pédagogiques, usage interne, à valider par l'enseignante.*
