Manual Carga – OBD0028

Geração de Transponders e Programação de Chaves Caixa Cinza

Rev. 7

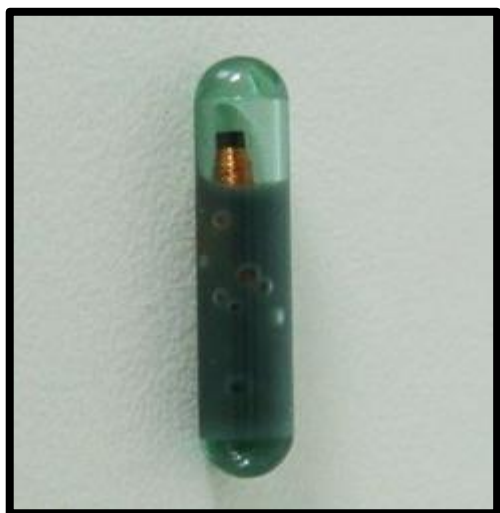
Utilize o transponder ID48 virgem.

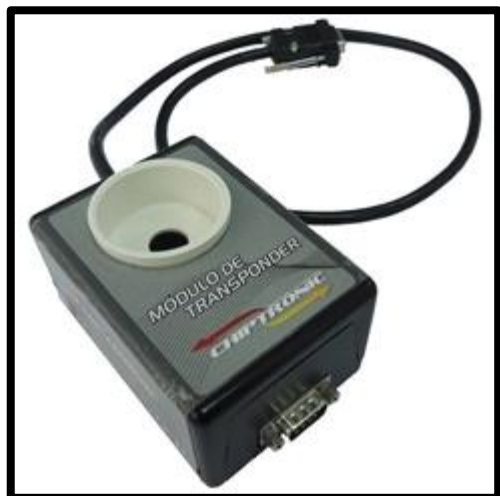
**Módulo de transponder.**  
Necessário para realizar a  
geração de transponders.

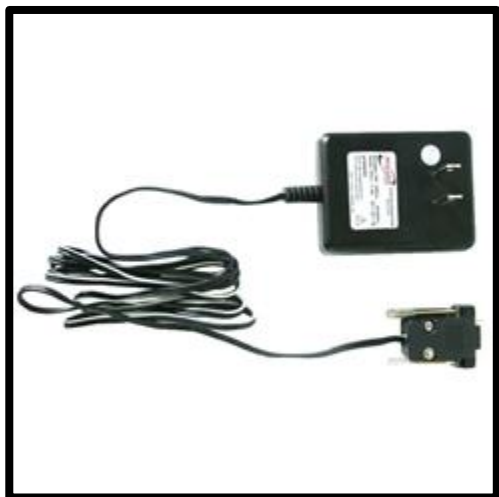
**Fonte de alimentação.** Necessária  
para utilizar o OBDMAP em  
bancada.

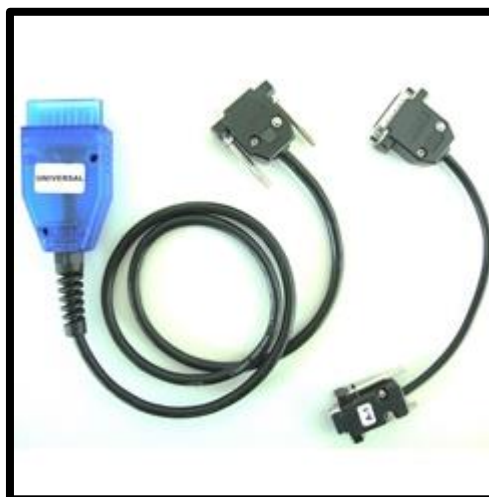
**Utilize o cabo Universal +  
adaptador A1.**

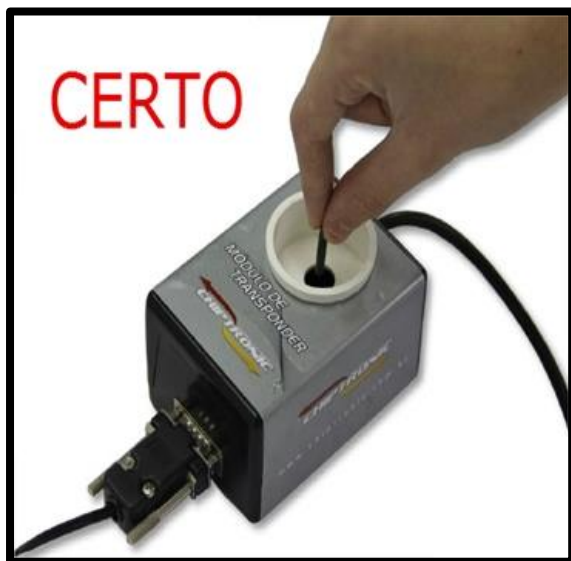
**CERTO**

O transponder deve ser posicionado dentro da antena (copo branco) do módulo de transponder na posição vertical e no centro como mostra a foto.

O transponder não deve ficar inclinado na antena do módulo, isto pode causar erro na operação. Procure deixá-lo na vertical.

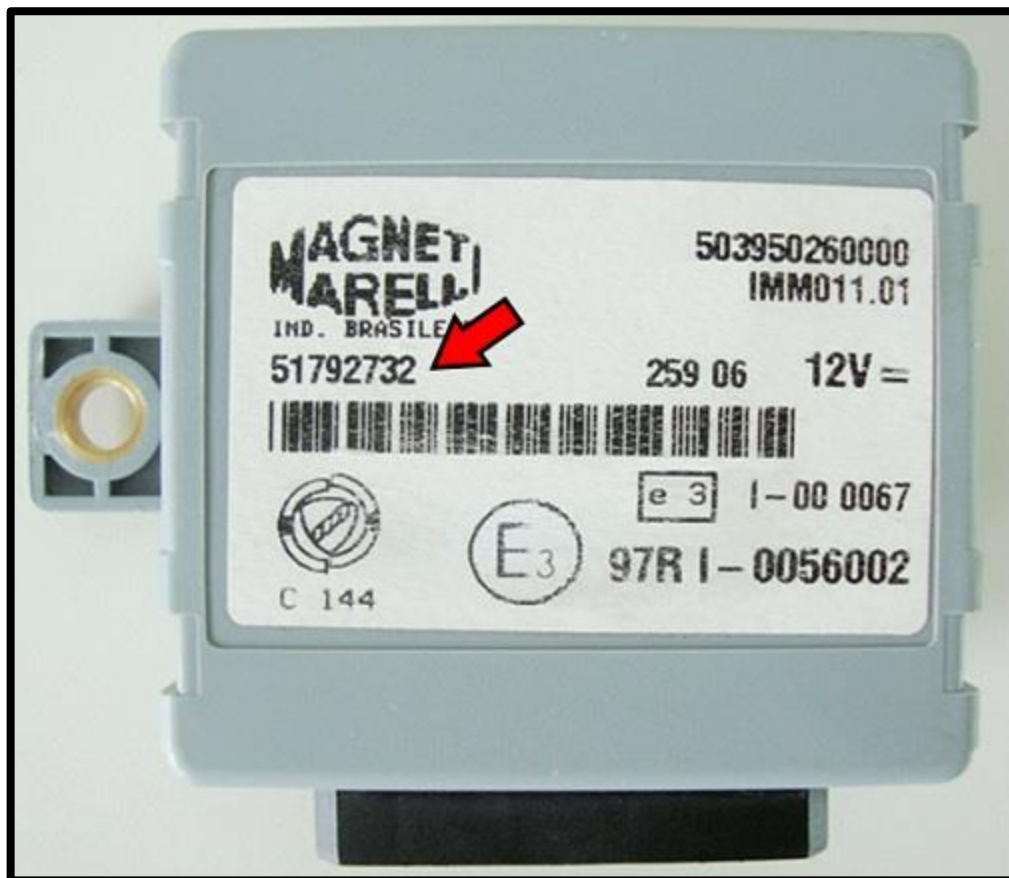
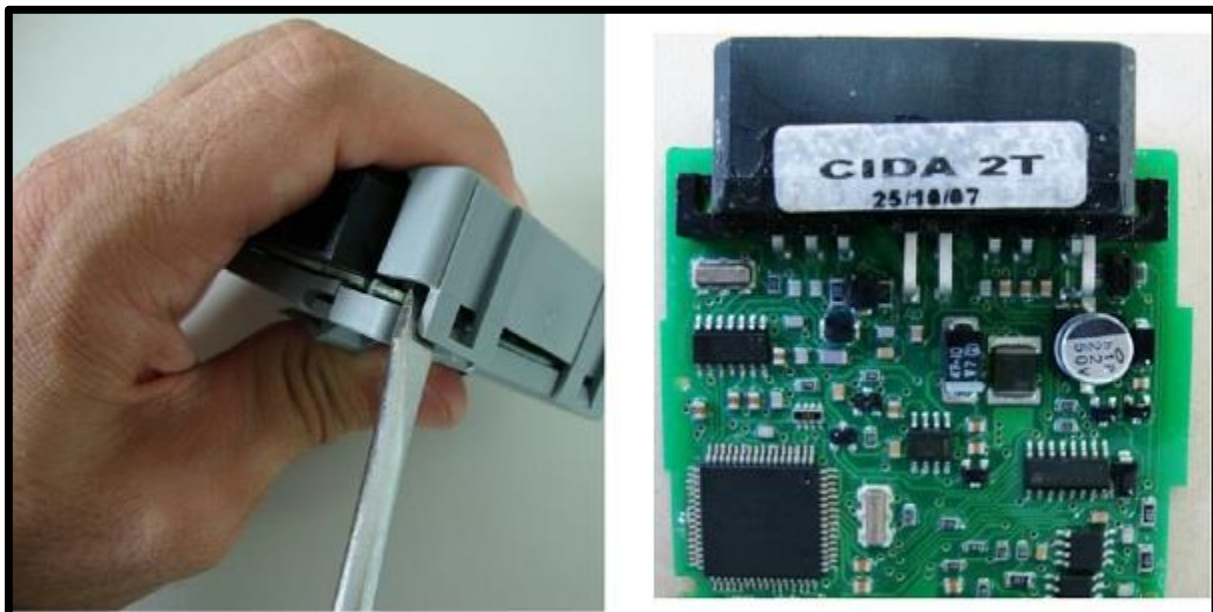
## Identificando e desmontando o imobilizador

- Utilize uma chave de fenda para destravar o Imobilizador.

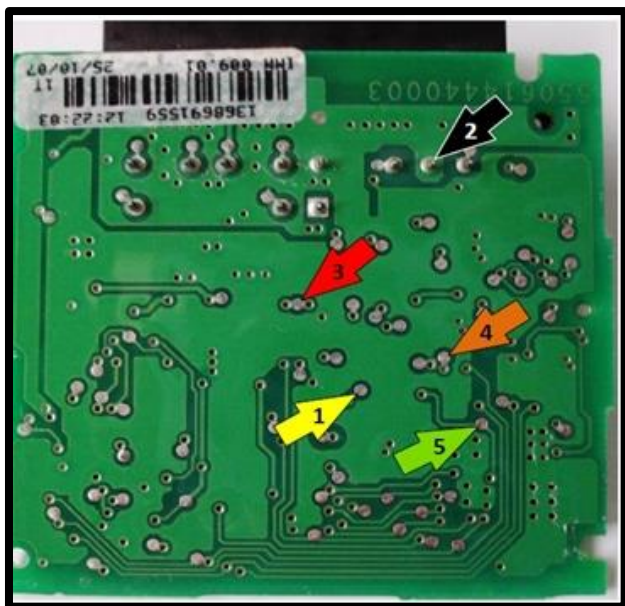
### Localizando os pontos de soldagem do cabo MCU:

Identificando os pontos a serem soldados os fios do cabo MCU:

- 1 => Fio Amarelo
- 2 => Fio Preto
- 3 => Fio Vermelho
- 4 => Fio Laranja
- 5 => Fio Verde

É aconselhável raspar todos os pontos necessários antes de soldar para retirar a resina que atrapalha a soldagem. Pode-se usar um estilete, mas com cuidado para não danificar a placa.
