Manual Carga – PS0104

Reset da 5NR (Clio, Kango, Twingo - 01 a 05)

Rev. 2

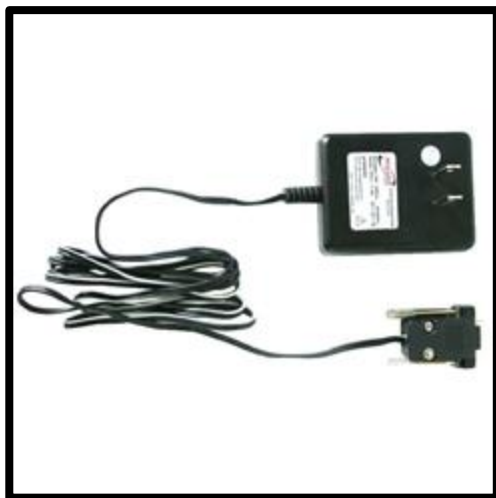
Fonte de alimentação. Necessária para utilizar o OBDMap em bancada.

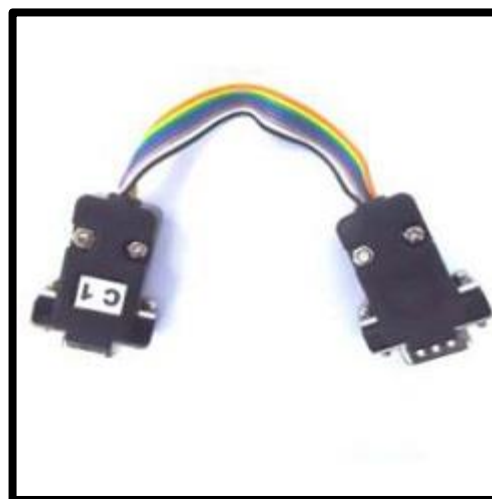
Cabo C1. Conecta a pinça ao OBDMap.

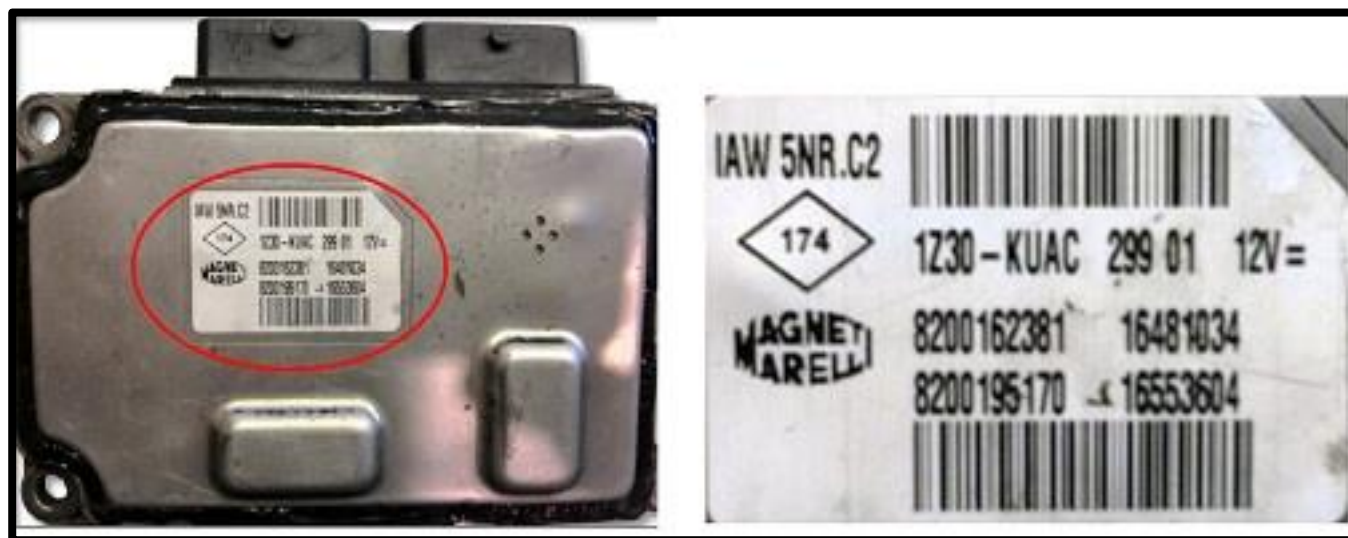
Identificando a ECU IAW 5NR:

Observação: Nem todos os veículos relacionados aos anos citados acima possuem a ECU IAW 5NR. Verifique a etiqueta da ECU para identificá-la.

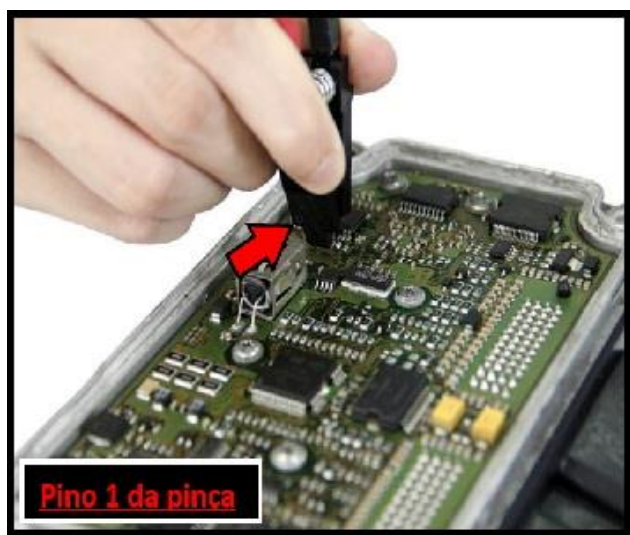
Localizando e conectando a pinça na memória 95160:

O pino 1 da pinça deve coincidir com o pino 1 da memória.
