Manual carga – OBD0181
Geração de chaves Fiat Code 2 BC 95160 ID48 via OBD
Rev. 7

Introdução:

- ✓ Geração e programação de até 8 transponders via OBD em veículos que utilizam o Body Computer Marelli 95160 ID48 (BC 95160 ID48).

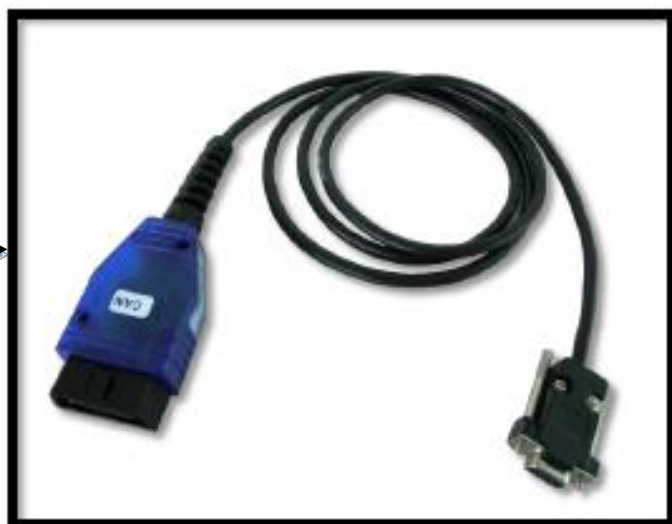
Utilize o cabo CAN ou o cabo universal + adaptador A3. Conecta o OBDMap ao veículo.

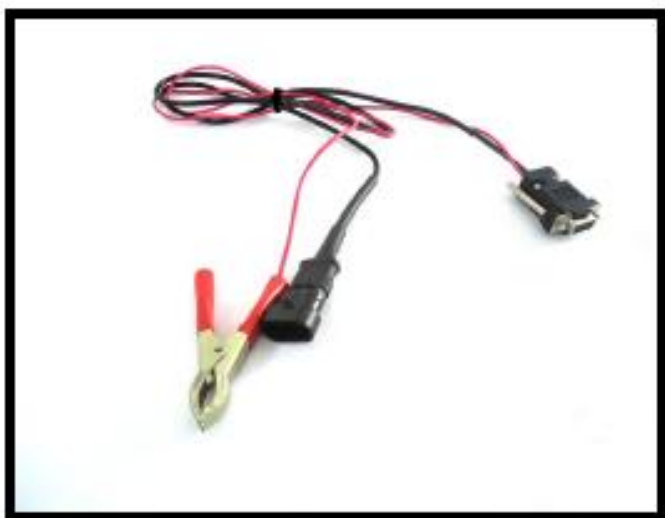
Utilize o cabo Fiat. Necessário para alimentar o módulo de transponder.

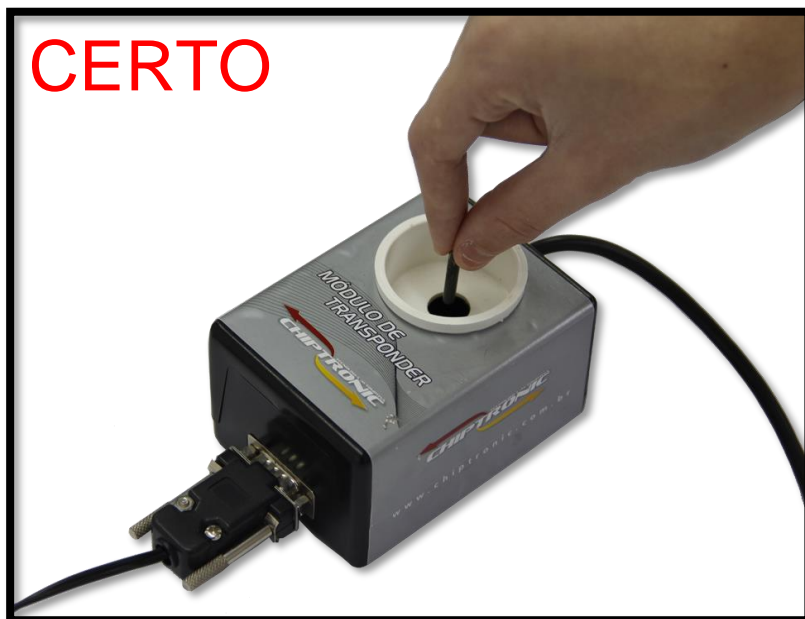
CERTO

O transponder deve ser posicionado dentro da antena (copo branco) do módulo de transponder na posição vertical e no centro como mostra a foto.

O transponder não deve ficar inclinado na antena do módulo, isto pode causar erro na operação. Procure deixá-lo na vertical.

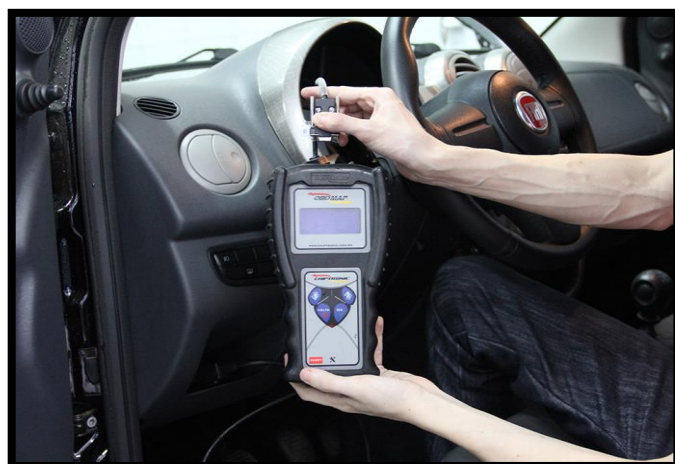
Conecte o cabo universal + adaptador A3 ou cabo CAN no OBDMap.

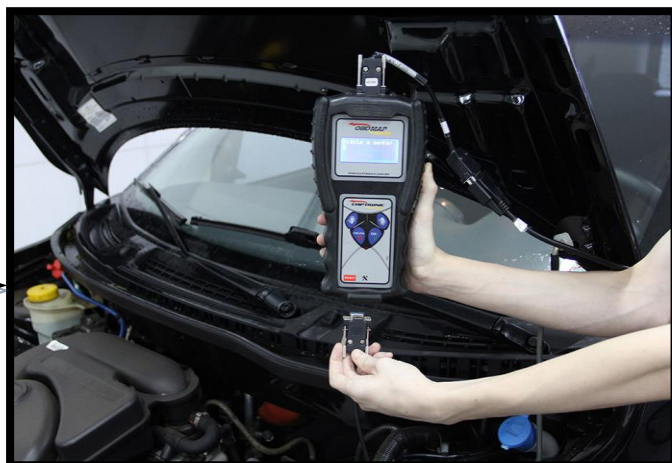
Conecte o módulo de transponder no OBDMap.

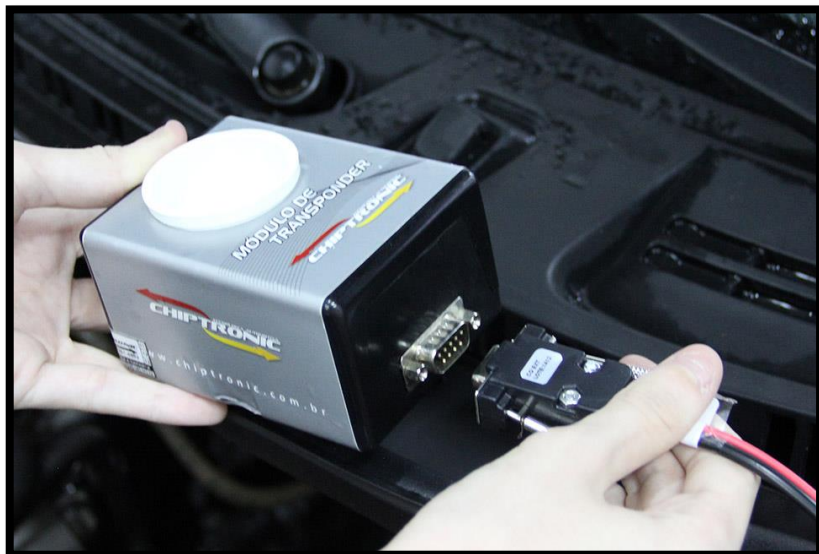
Conecte o cabo Fiat ou a fonte de alimentação no módulo de transponder.
