3死23伤, 天津发生一起较大中毒事故, 调查报告: 相关人员串供、订立攻守同盟, 指使他人作伪证, 15人被批准逮捕、2人被刑拘

天津滨海新区天津市瑞福鑫化工有限公司 “10·24”较大中毒事故调查报告

天津市人民政府调查组

2026 年 1 月

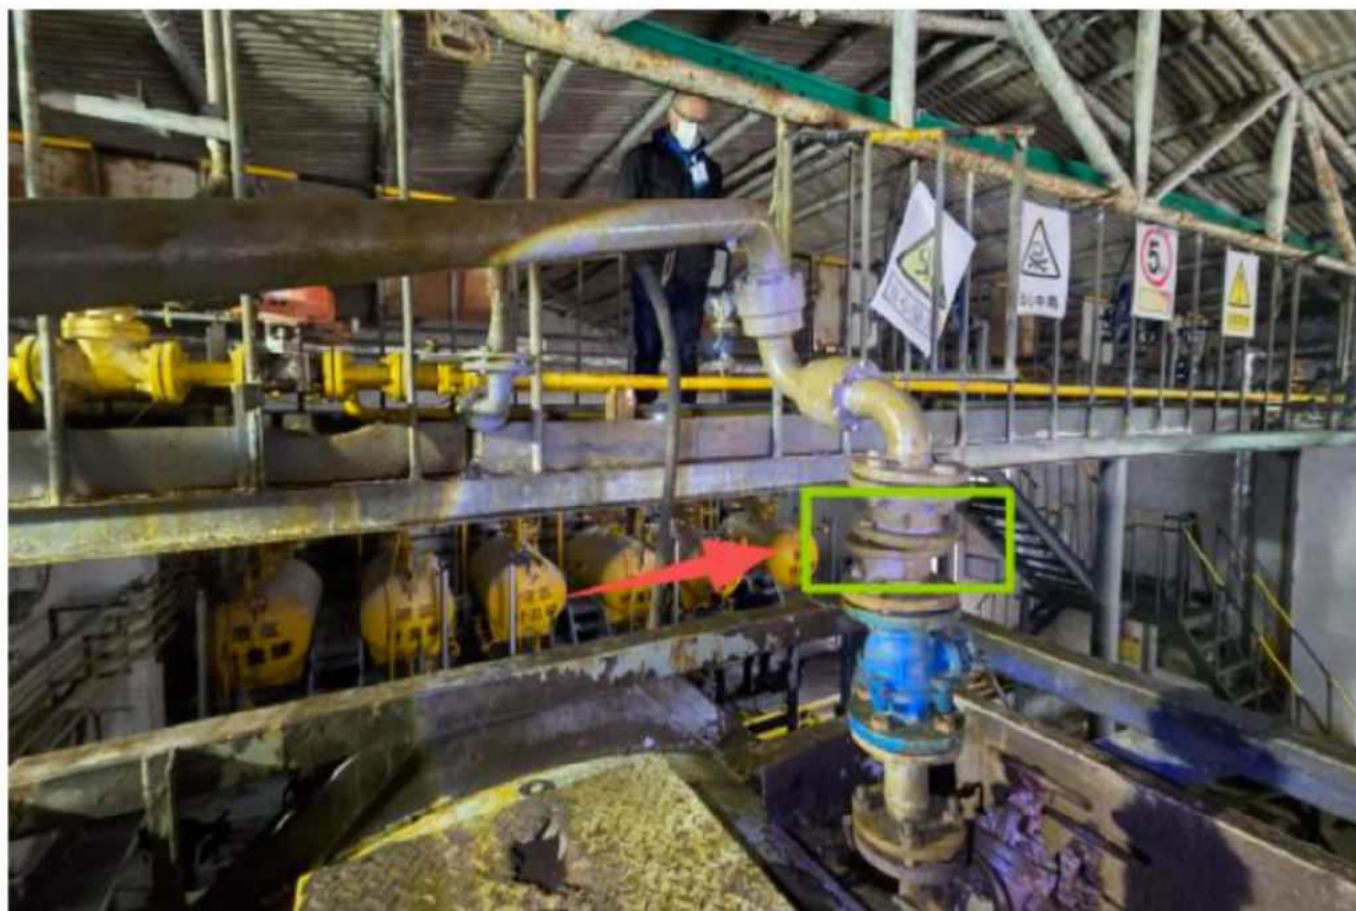
图 2 涉事拉断阀 公众号·安全生产技术

涉事鹤管上拉断阀致断螺栓长期处于疲劳状态, 涉事槽车罐顶部出口法兰与鹤管法兰连接完毕后, 拉断阀致断螺栓因过载被拉断, 拉断阀阀芯锈蚀卡滞, 内部弹簧无法回弹, 造成拉断阀应急封闭功能失效, 导致槽车罐内液氯从拉断阀阀体拉断处泄漏。

5.涉事拉断阀阀芯的结构形式为中间弹簧、两端套筒，经拆解检验，阀芯外观呈严重锈蚀状态，不具备回弹性能，拉断阀在事故发生前已失效。

涉事鹤管上拉断阀致断螺栓长期处于疲劳状态，涉事槽车罐顶部出口法兰与鹤管法兰连接完毕后，拉断阀致断螺栓因过载被拉断，拉断阀阀芯锈蚀卡滞，内部弹簧无法回弹，造成拉断阀应急封闭功能失效，导致槽车罐内液氯从拉断阀阀体拉断处泄漏。

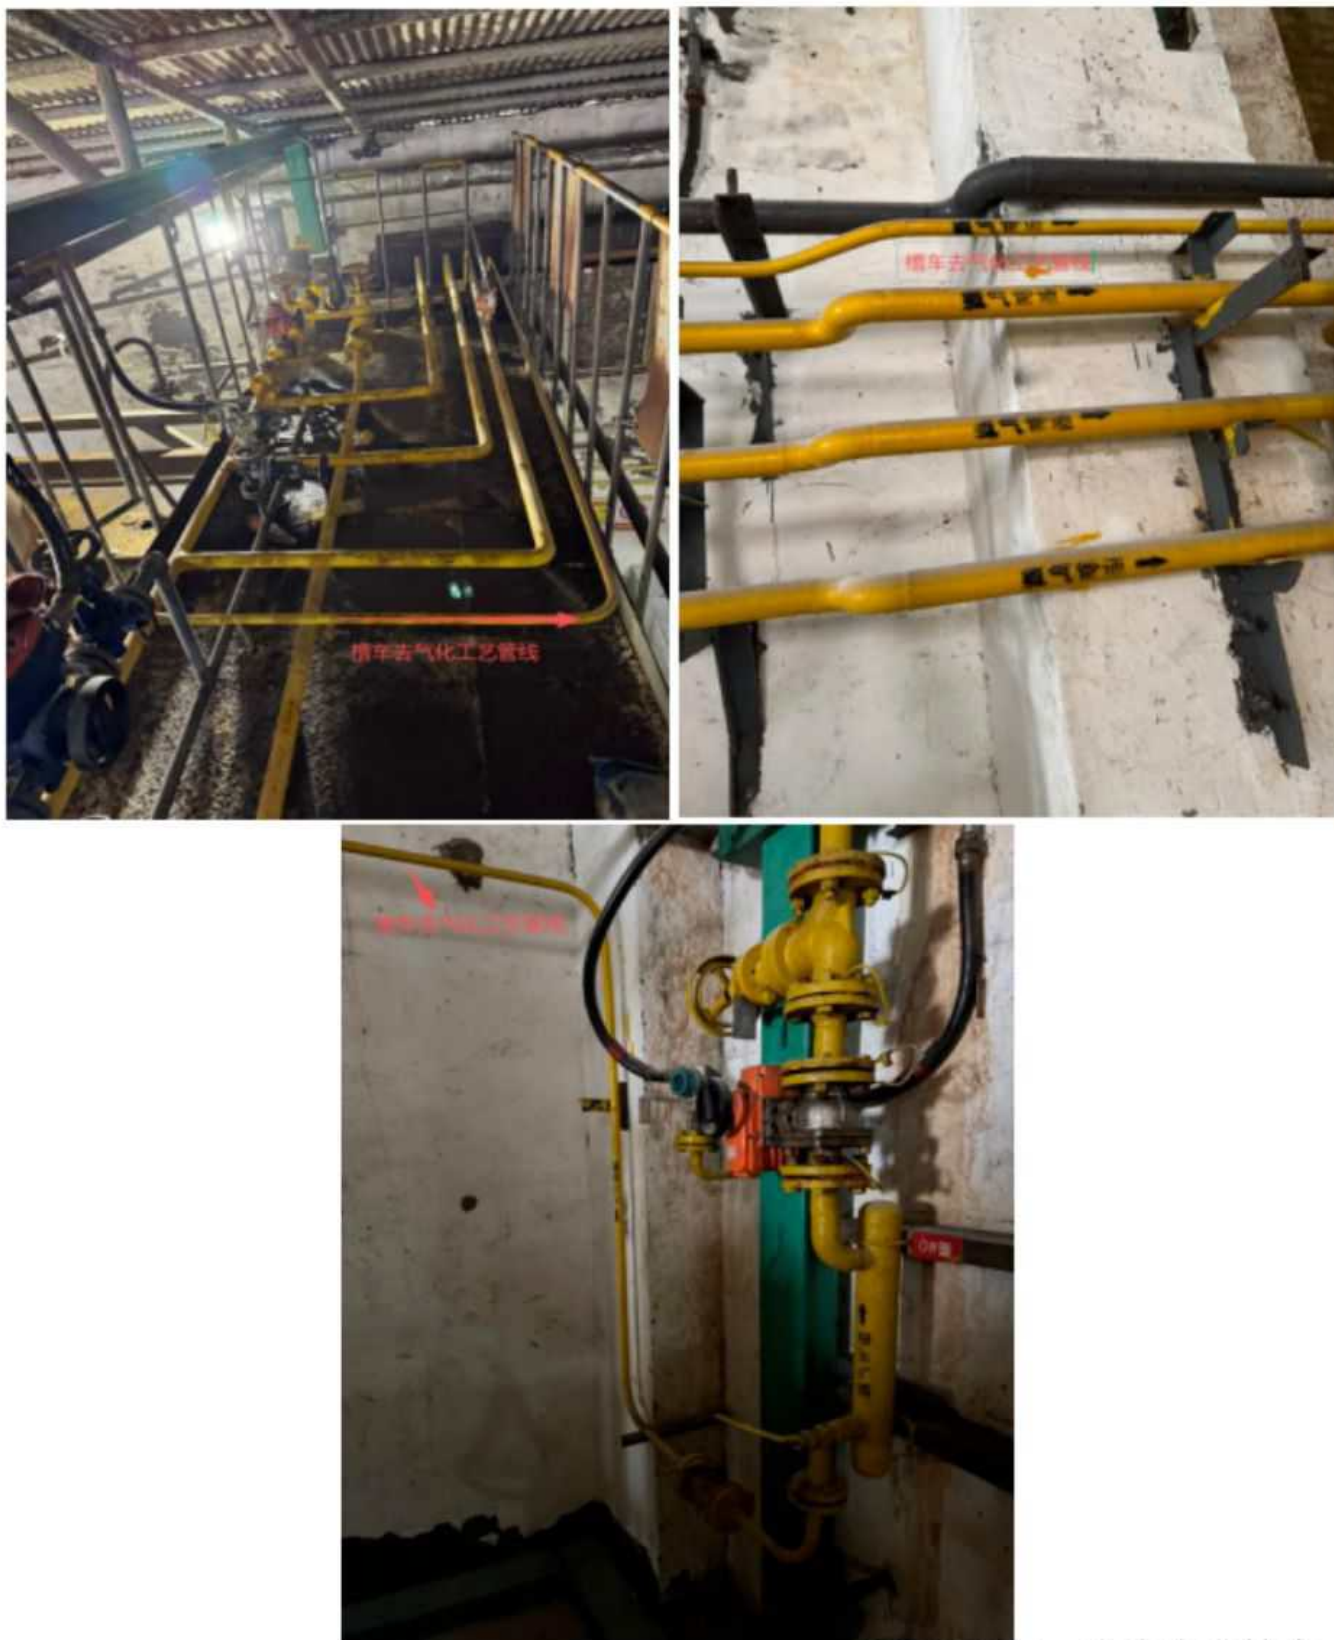
图 10 涉事槽车罐连接气化器

1.事故现场共有2台槽车罐自北向南并排停放，槽车罐（产品编号分别为1615-59和1615-56）通过鹤管、工艺管道可直接与气化器相连，绕过备用计量罐直接向气化器进行供氯，槽车罐被瑞福鑫公司当作液氯储罐使用。

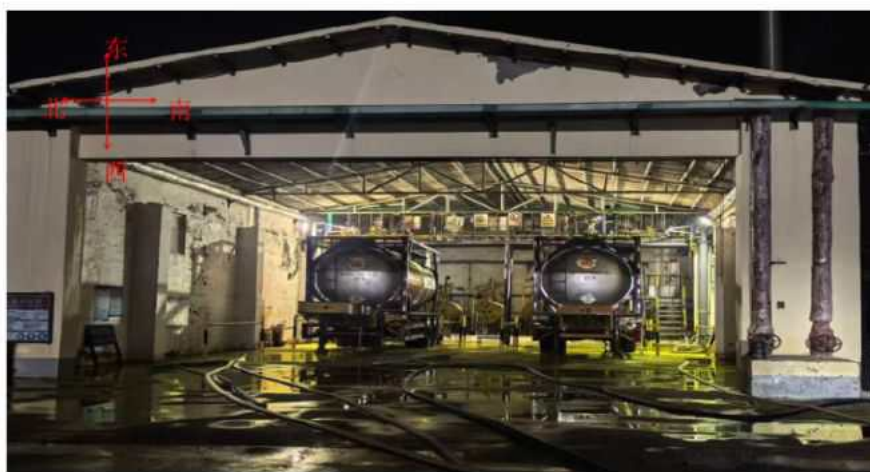
图9 事故现场停放的两辆槽罐车（涉事槽罐车位于图中左侧）

2.事故当日现场有 2 台槽车罐、6 台液氯计量罐，涉事供氯车间作为一个生产单元，最大储存量约为 68.6 吨（管线内液氯存量约为 0.021 吨，忽略不计），根据计算涉事供氯车间的重大危险源分级指标 R 值为 54.88，已超过三级重大危险源（R 值范
