Manual Carga – OBD0254

Dedicação de Transponder ID48 para TP25 (Audi)

Rev. 1

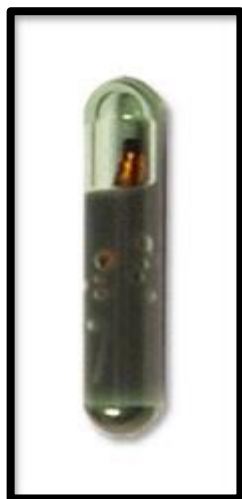
Transponder utilizado:

Utilize o transponder ID48
Crypto2 virgem! Se não for
utilizado um transponder novo o
procedimento pode não ser bem
sucedido!

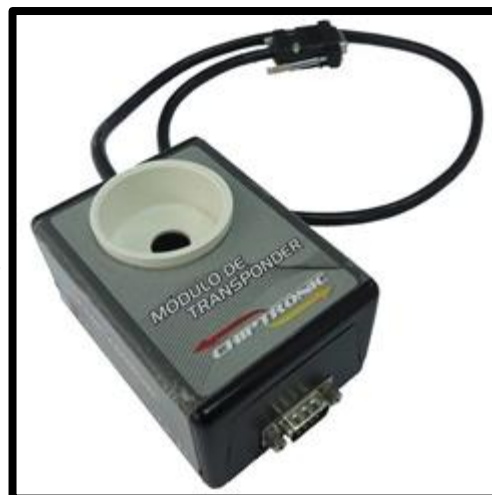
Módulo de transponder. Realiza a programação e geração de transponders.

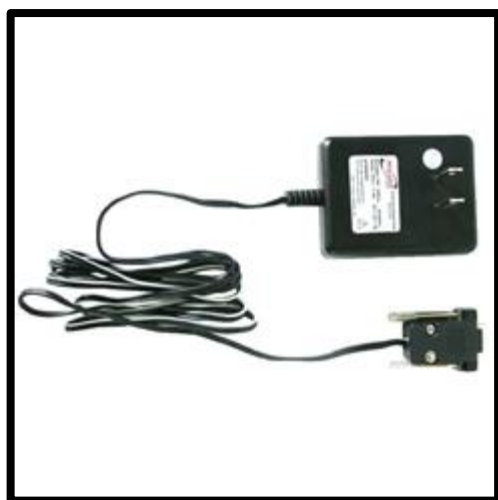
Fonte de alimentação. Necessária para utilizar o OBDMAP em bancada.

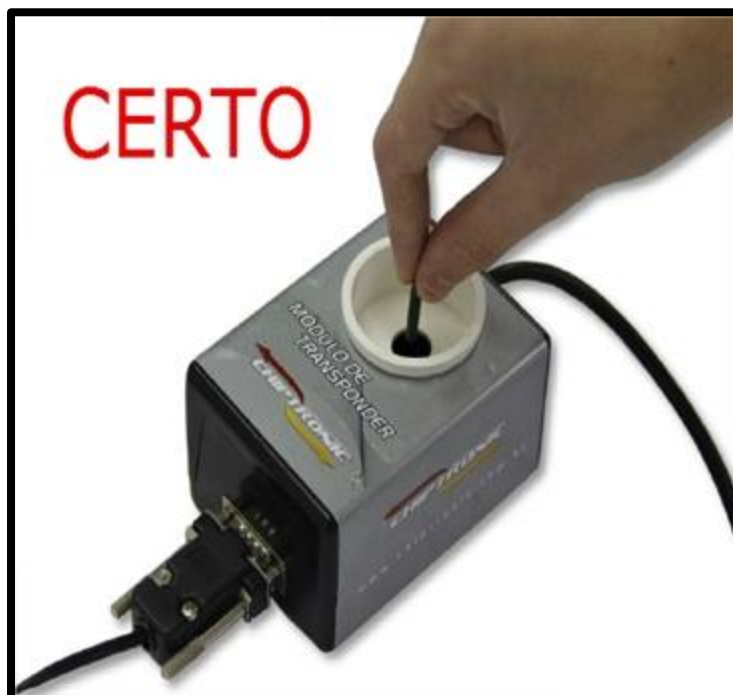
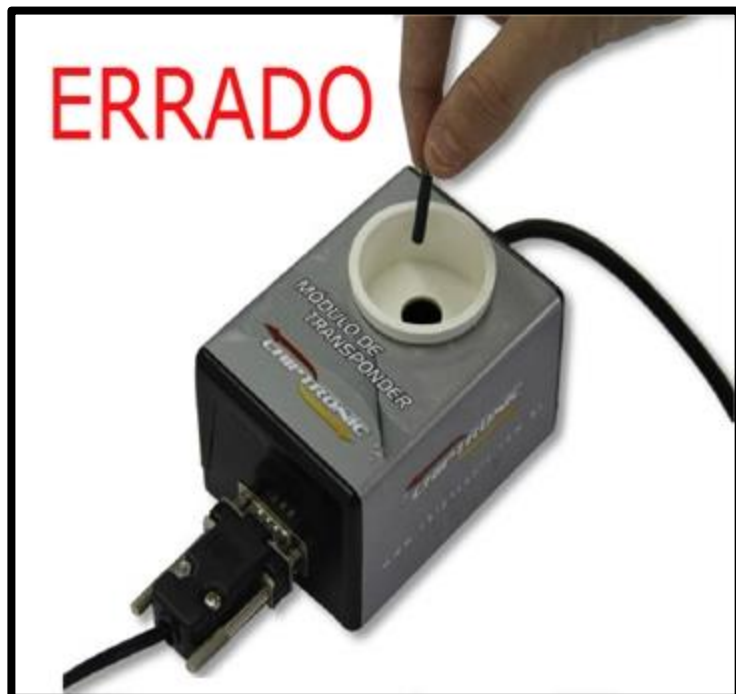
Posicionamento do transponder no módulo de transponder:

O transponder deve ser posicionado dentro da antena (copo branco) do módulo de transponder na posição vertical e no centro como mostra a foto.

O transponder não deve ficar inclinado na antena do módulo, isto pode causar erro na operação. Procure deixá-lo na vertical.
