天津滨海新区天津港第一港埠有限公司“6·10” 较大坍塌事故调查报告

天津市人民政府调查组

2025 年 8 月

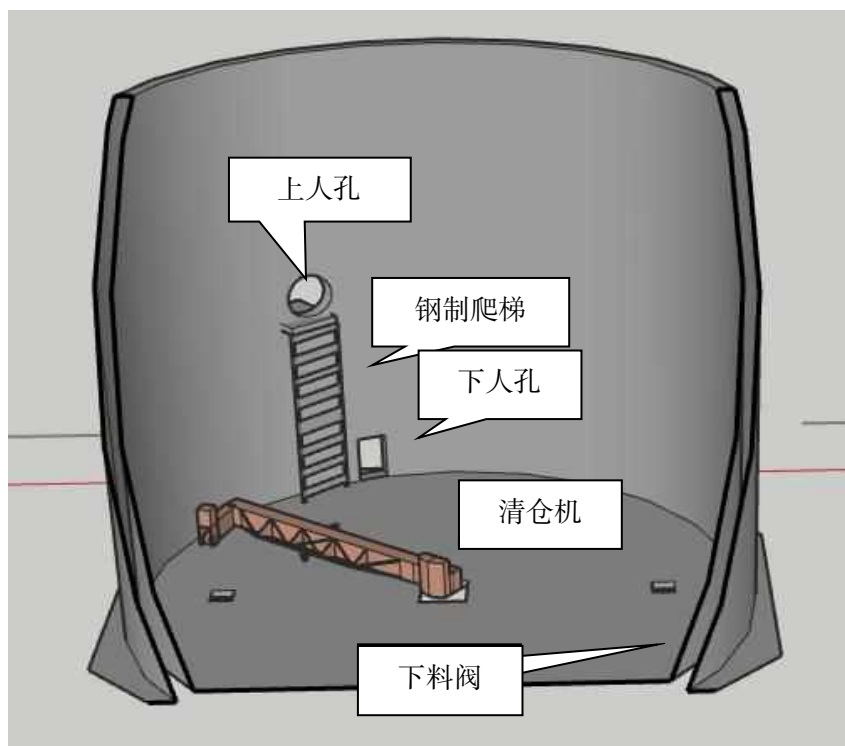
图 2 筒仓内布局示意图

筒仓主体为圆柱体，顶部为锥形，圆柱体高 16.7 米，锥形高 8.3 米，整体高度为 25 米。筒仓直径 20 米，材质为钢板，厚度 0.4 厘米。筒仓顶部设置有进仓刮板机，通过刮板机水平输送大豆进入筒仓；锥形顶部呈圆形分布有 10 个排气孔。仓内自锥形顶部向下约 1.4 米处设置有高料位传感器。筒仓侧壁设有上下两个人孔，上人孔为圆形，直径 50 厘米，中心点距离筒仓底部 6.55 米，内外均设有钢制密封门，内外两侧设有钢制爬梯。下人孔为长方形，高 1.5 米，宽 80 厘米，下沿距筒仓底部 46 厘米，内外均设有钢制密封门，内开门由横梁分为上下两部分，上部高 72 厘米，横梁高 10 厘米，下部高 68 厘米。上人孔与下人孔中心点的水平距离为 1.6 米。筒仓底部圆心位置设有方形缩口主下料阀，上口口径 1.5 米，下口口径 50 厘米。距离主下料口东西各 6.3 米处分别设有方形缩口下料阀，上口口径 72 厘米，下口口径 50 厘米。筒仓底部设有一台清仓机，主体长 10 米，宽 60 厘米，高 80 厘米；清仓机一端位于主下料阀上方，通过转轴固

定在地面上，该处安装有一台气动马达，气动马达带动链条输送机构将清仓机运行方向上的大豆运输至主下料阀处，另一端为气动行走机构，推动清仓机绕中间转轴旋转。

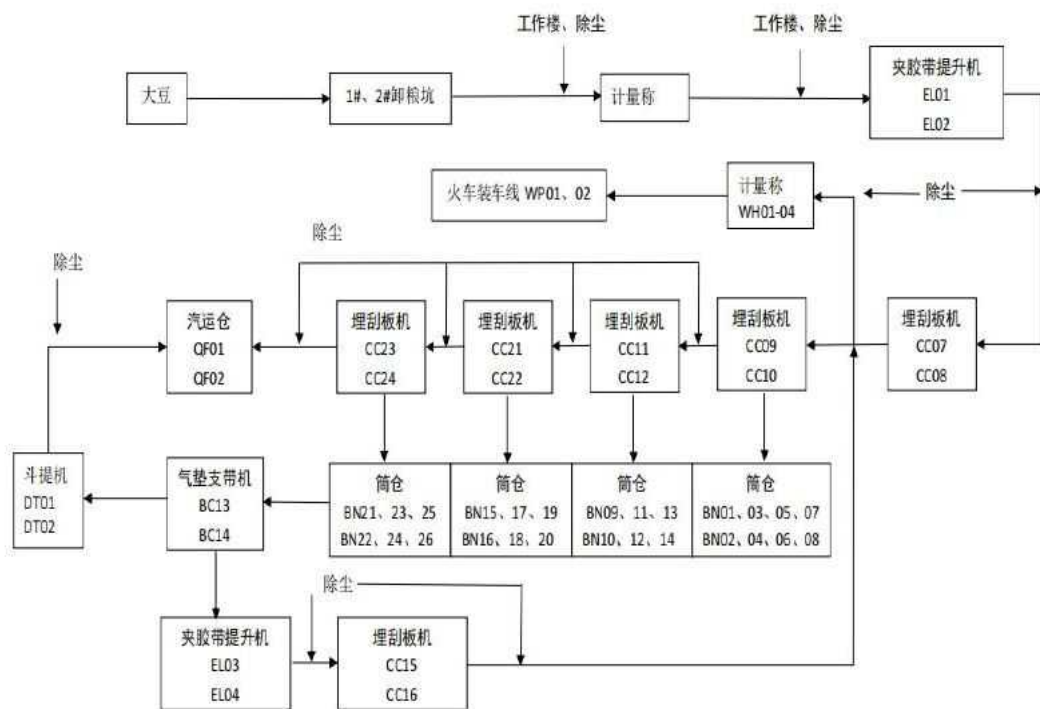
图 3 大豆装卸、转运工艺流程图

1. 仓内货物自流出至仓下气垫机（向东运转），经提升后进入暂存仓，后进行装车作业。具体流程为：仓内货物→仓下气垫机（向东运转）→斗式提升机→暂存仓→闸门→发车装置→装车→计量→发放。

2. 仓内余粮由清仓机清理至仓下气垫机（向东运转），经提升后进入暂存仓，后进行装车作业。具体流程为：仓内余粮→清仓机→仓下气垫机（向东运转）→斗式提升机→暂存仓→闸门→发车装置→装车→计量→发放。

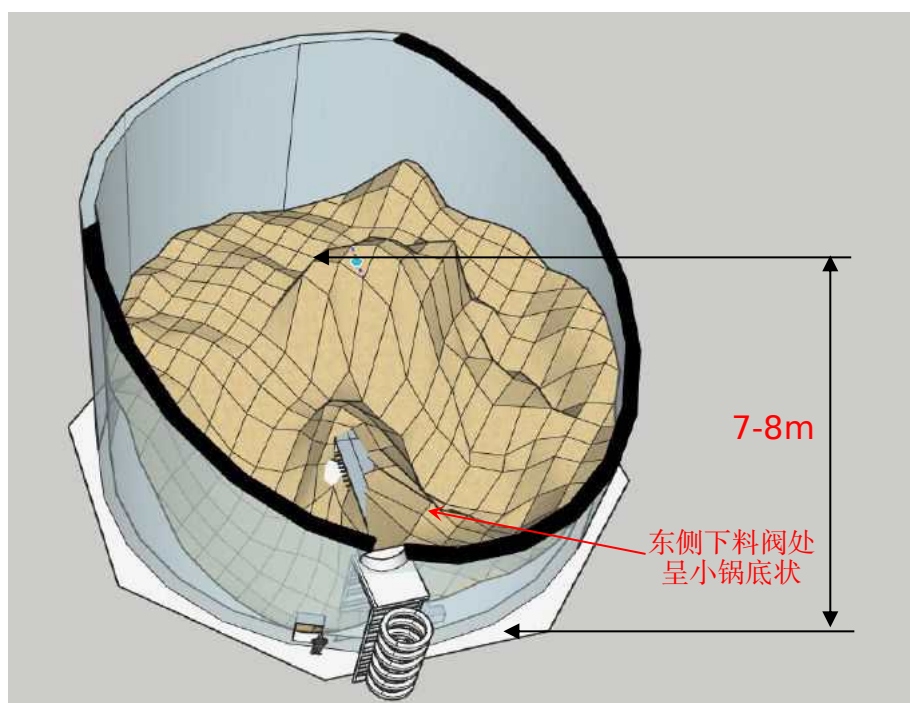
图 4 夜班作业前 19#筒仓内大豆情况示意图

夜班作业前，19#筒仓内板结大豆呈“山”字型，中部（高约 7 至 8 米）和仓壁处高，中部与仓壁间的环形区域低，中间主下料阀门处呈锅底形状，东侧下料阀门处呈小锅底状。事故发生时，西北方向板结的大豆经衣某祥和郭某龙的刨豆作业，形成上面凸出、下面向内凹陷的结构。

在 19#筒仓内，港建东平公司清仓作业人员对结构不稳定的山形板结大豆中下部进行刨挖，上方板结大豆因重心失衡导致坍塌，致使仓内三名作业人员被掩埋窒息死亡。
