Manual carga – PS0142

Programação de chaves VW Imob5 Marelli via OBD (Fox 2013)

Rev. 3

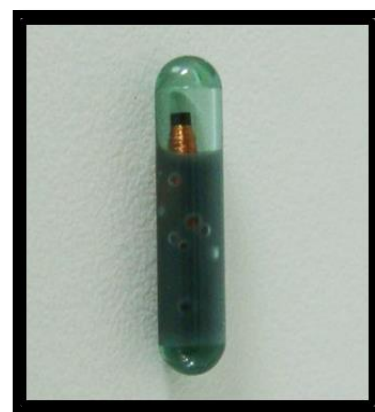
**Utilize o transponder
Megamos ID48CAN
(TP23) Novo**

Observação: A carga OBD0174 realiza a dedicação de um ID48 virgem para ID48CAN (TP23).

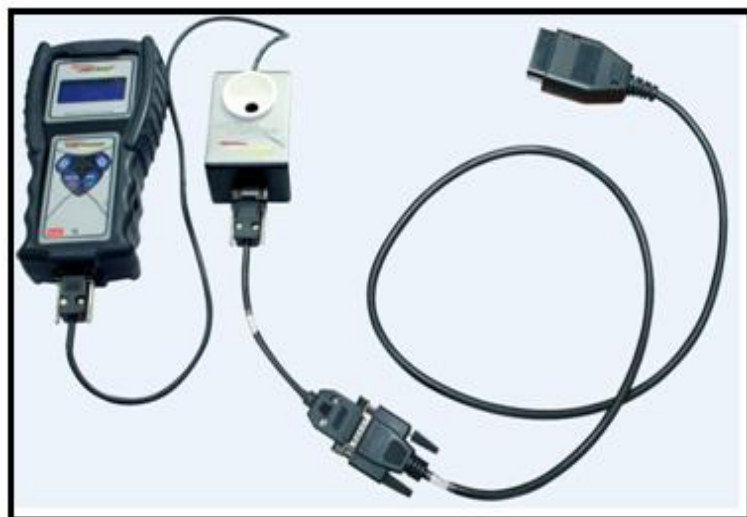
Todos os acessórios conectados.

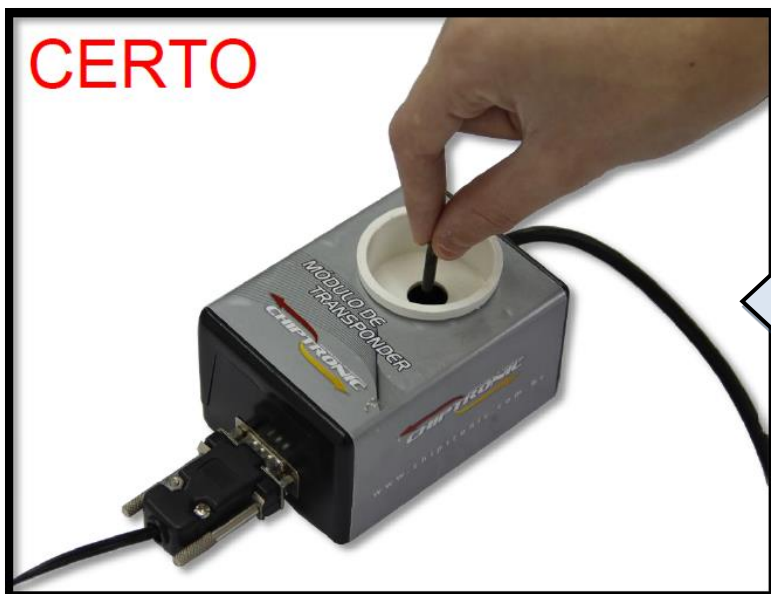
CERTO

O transponder deve ser posicionado dentro da antena (copo branco) do módulo de transponder na posição vertical e no centro como mostra a foto.

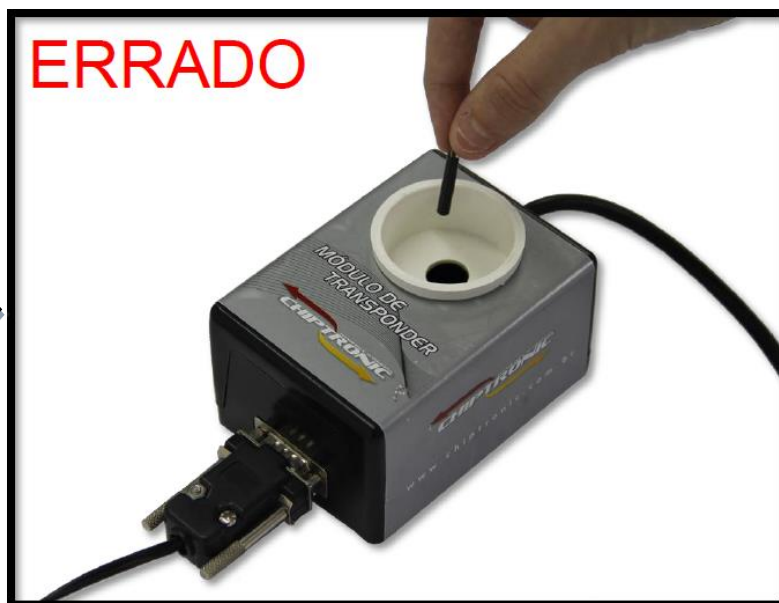
ERRADO

O transponder não deve ficar inclinado na antena do módulo, isto pode causar erro na operação. Procure deixá-lo na vertical.

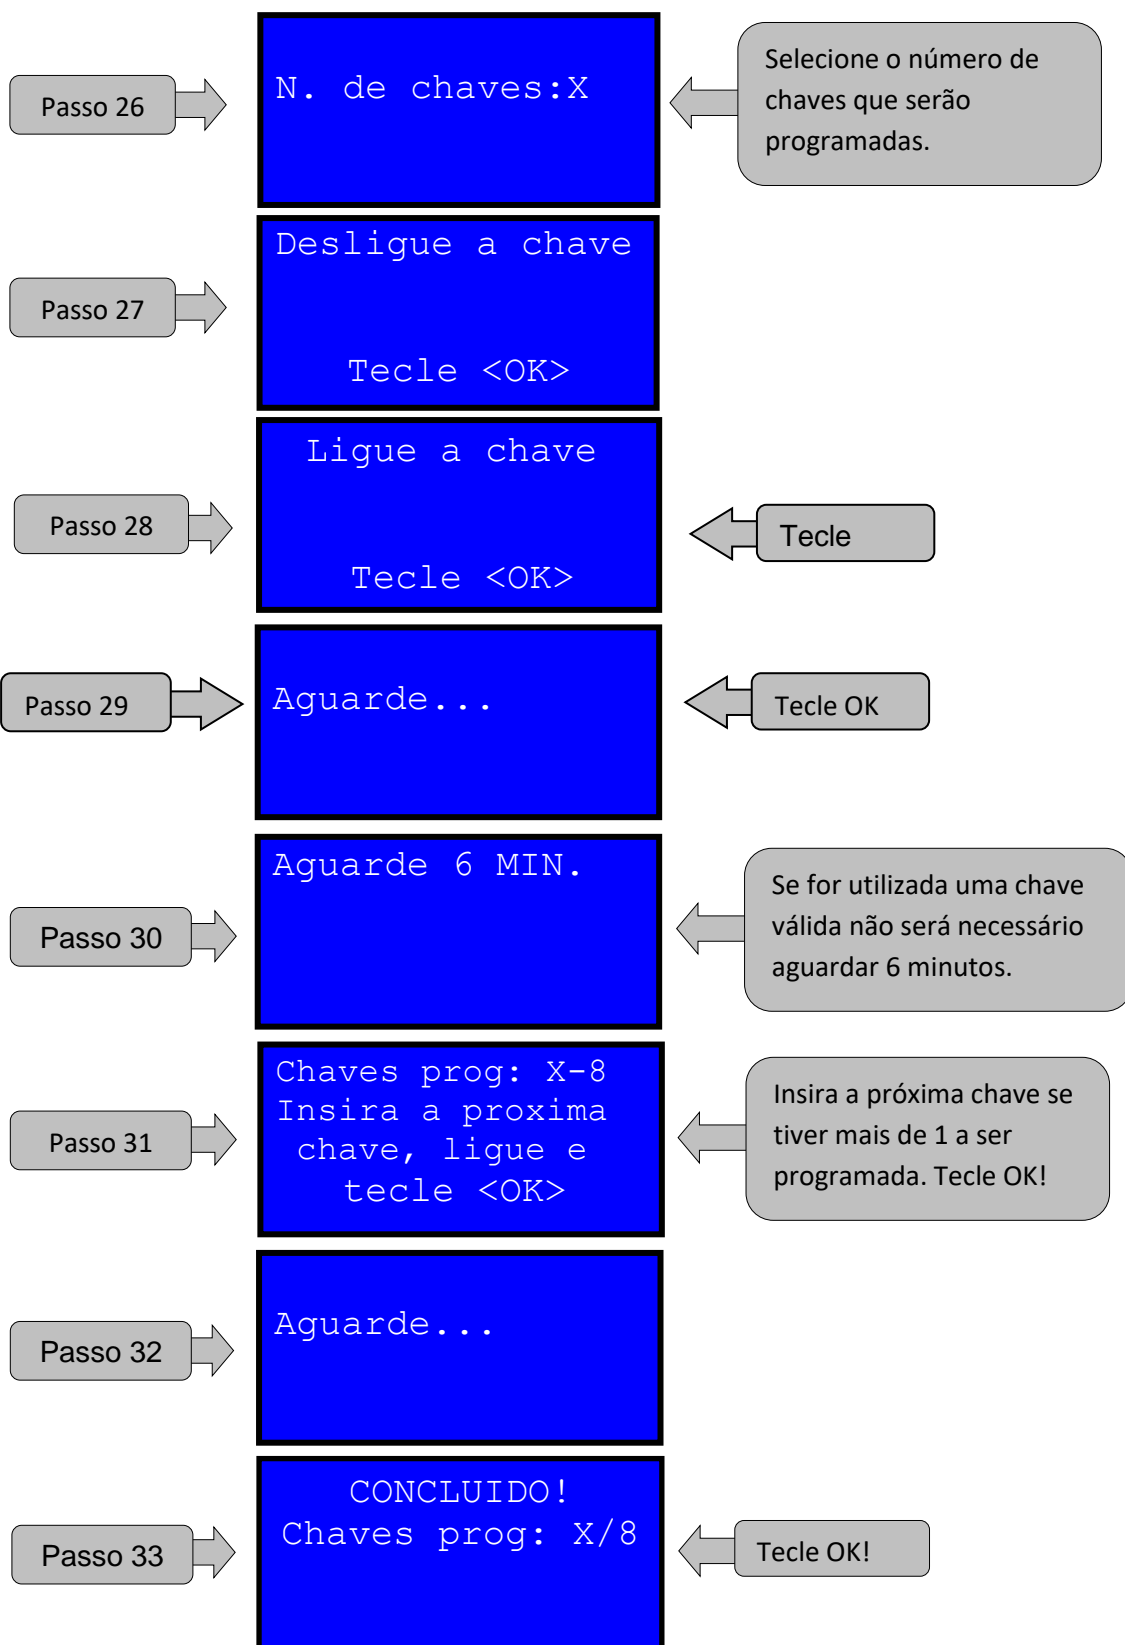
Realizando a leitura de senha e preparação de chaves painel Marelli

Utilize Cabo Universal + A1 + Módulo de Transponder.

Após todos os acessórios conectados, seguir os seguintes passos no visor do OBDMap:
