克拉玛依市广鑫碎石开采有限责任公司“5·10” 一般机械伤害事故 调查报告

白碱滩区人民政府事故调查组
2026年6月29日

克拉玛依市广鑫碎石开采有限责任公司“5·10” 一般机械伤害事故调查报告

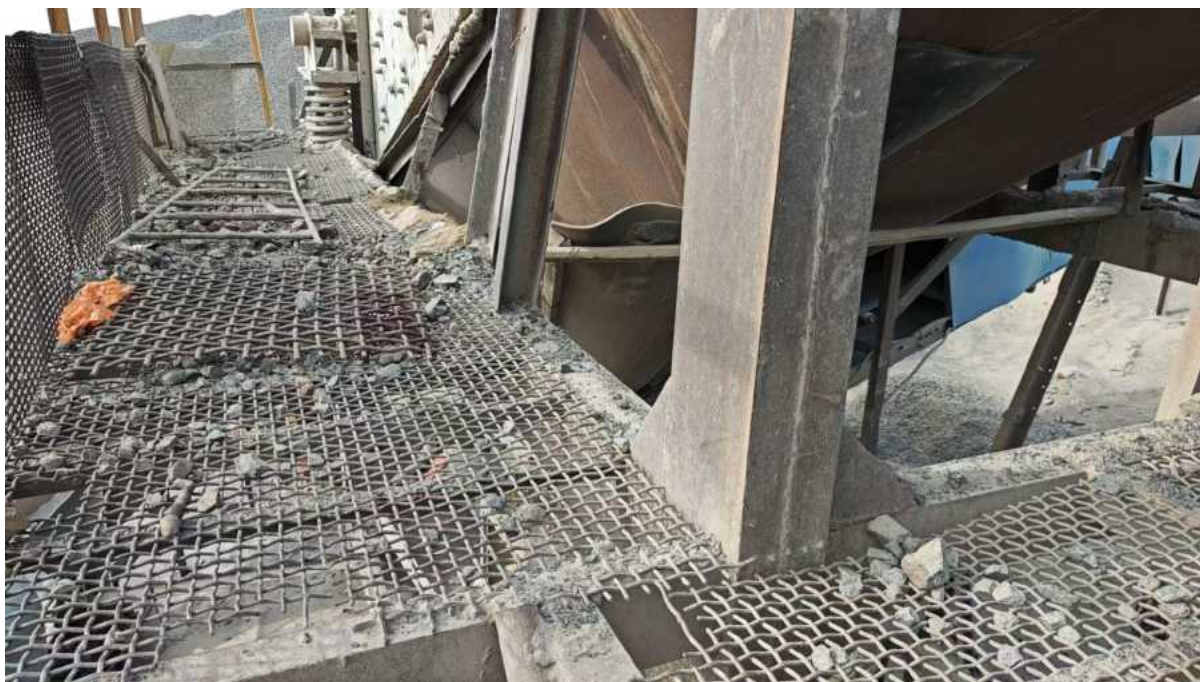
图 3 振动筛东南侧

作业人员张某某酒后上岗，安全辨识与应急处置能力降低，未佩戴安全帽，违规近距离巡检未停机运转的振动筛，头部撞击运转部件致死；振动筛运转部位防护设施缺失，作业现场夜间照明不足，视线受限。

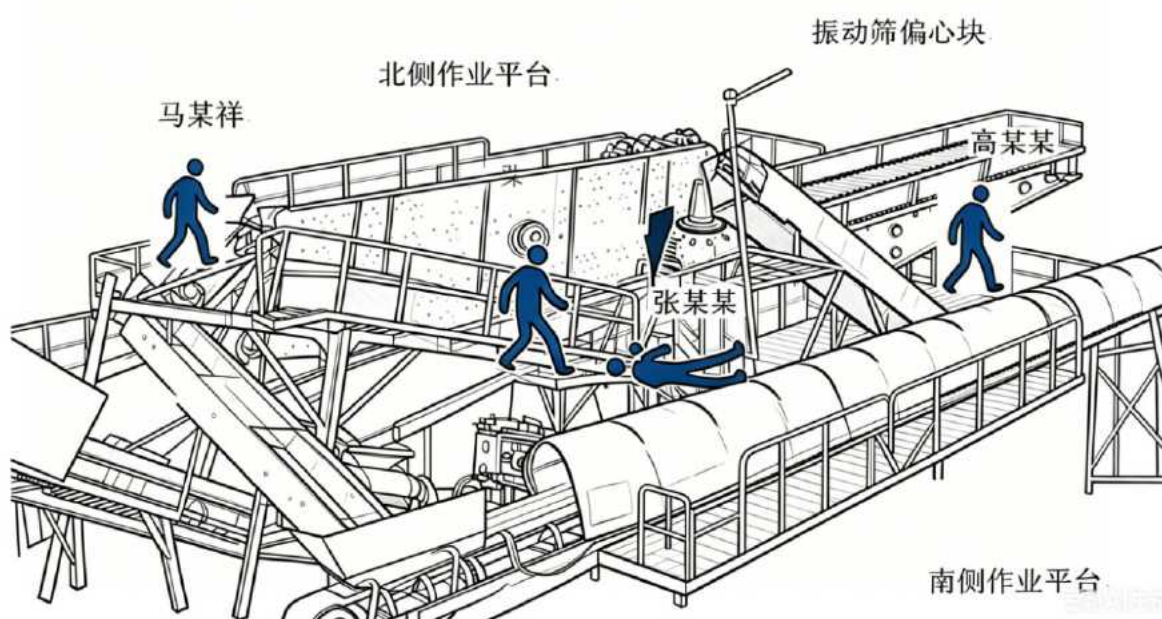
图 6 转动部位偏心块 (事故发生前未安装有效防护)

产；二是风险管控流于形式，未全面开展作业风险辨识、未落实管控措施，在高危无防护条件下擅自组织生产；三是事故警示教育抓得不紧不实，未深刻汲取 2024 年 3 月 27 日厂区物体打击事故教训，未全面深挖问题根源、抓实举一反三整改，同类安全管理隐患长期反复存在。四是设备安全防护缺失，机电设备维保管混乱，破碎机、振动筛激振器等转动危险部位无防护罩、防护挡板，机械伤害隐患长期悬而未改；五是日常安全检查流于表面走过场，现场各类安全隐患未能及时排查消除。
