天津滨海新区天津市瑞福鑫化工有限公司 “10·24”较大中毒事故调查报告

天津市人民政府调查组

2026 年 1 月

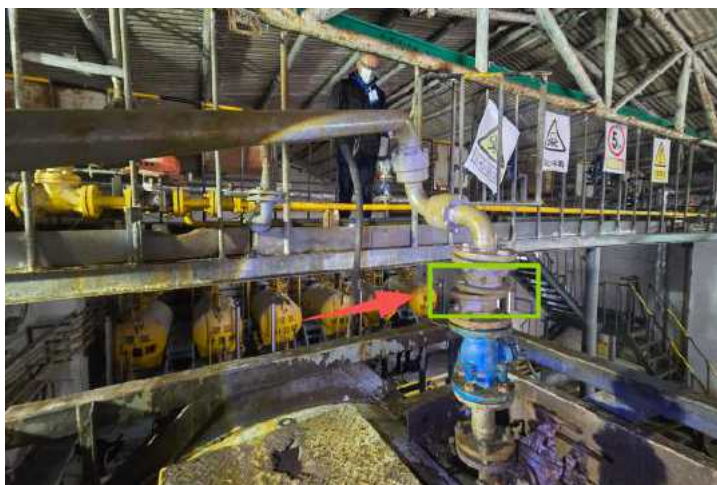
图 2 涉事拉断阀

涉事拉断阀串联于流体装卸臂（以下简称鹤管）垂管与槽车罐接口之间，在紧急情况下可拉断此阀螺栓使槽车罐与鹤管快速脱离，鹤管管路自动密封，防止液氯泄漏。该拉断阀由山东恒丰机械有限公司（以下简称山东恒丰公司）生产，瑞福鑫公司于 2021 年 8 月从该公司购买，到货后由瑞福鑫公司将拉断阀安装在鹤管上，此后瑞福鑫公司未按照山东恒丰公司要求每年对拉断阀进行强制性检验。

5.涉事拉断阀阀芯的结构形式为中间弹簧、两端套筒，经拆解检验，阀芯外观呈严重锈蚀状态，不具备回弹性能，拉断阀在事故发生前已失效。

涉事鹤管上拉断阀致断螺栓长期处于疲劳状态，涉事槽车罐顶部出口法兰与鹤管法兰连接完毕后，拉断阀致断螺栓因过载被拉断，拉断阀阀芯锈蚀卡滞，内部弹簧无法回弹，造成拉断阀应急封闭功能失效，导致槽车罐内液氯从拉断阀阀体拉断处泄漏。

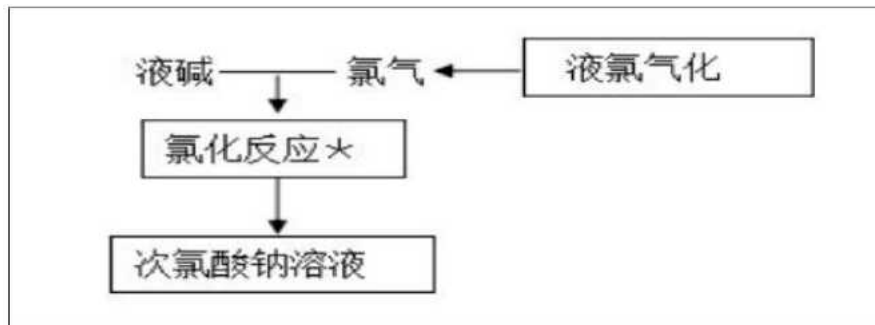
图 8 次氯酸钠溶液生产工艺流程图

该工艺的氯化反应单元需使用氯气。

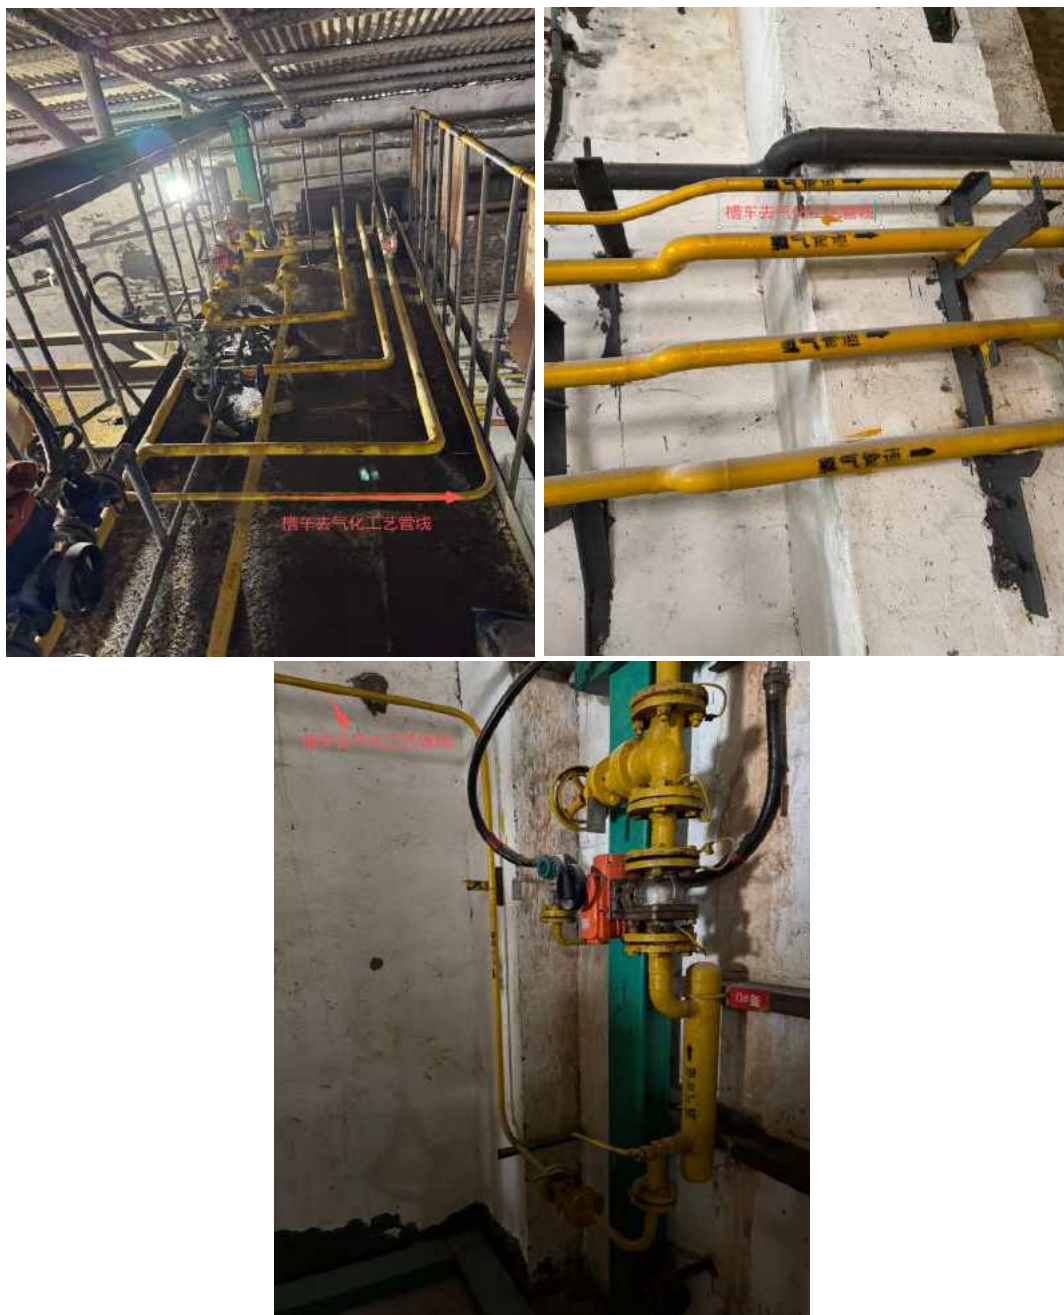
图 10 涉事槽车罐连接气化器

1.事故现场共有 2 台槽车罐自北向南并排停放，槽车罐（产品编号分别为 1615-59 和 1615-56）通过鹤管、工艺管道可直接与气化器相连，绕过备用计量罐直接向气化器进行供氯，槽车罐被瑞福鑫公司当作液氯储罐使用。

(3) 使用未经检测检验合格的特种设备作为生产储存设备。瑞福鑫公司长期使用未经检测合格的槽车罐进行储存，其安全附件紧急切断系统处于失效状态，导致事故发生后紧急切断阀未能关闭，造成事故进一步扩大。该行为违反了《移动式压力容器安全技术监察规程》(TSGR0005-2011) 5.9^[6]的规定。

(4) 未执行国家标准和特种设备标准^[7]。瑞福鑫公司在实际生产过程中违反《化工企业氯气安全技术规范》的规定^[8]，将槽车罐作为储罐使用；事故氯吸收装置未采用二级吸收工艺，碱液循环吸收罐(地下碱液池)不具备切换、备用条件，未设置循环
