Manual Carga – OBD0152

Preparação de transponders e programação de chaves Fox 2013
painel VDO (Imob 5)

Rev. 4

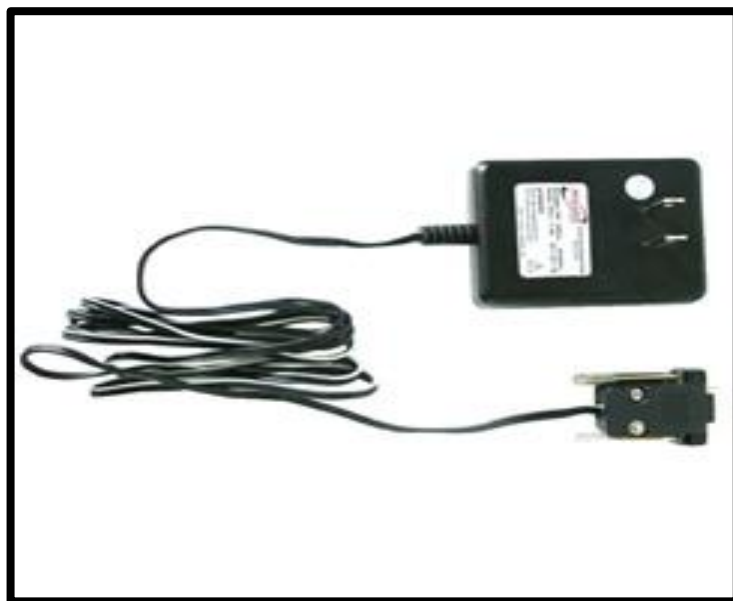
Fonte de alimentação.
Necessária para utilizar o
OBDMAP em bancada.

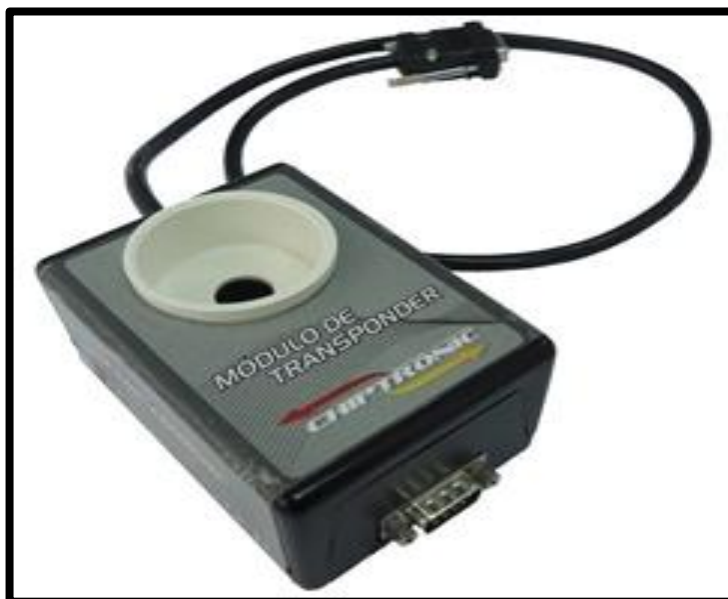
**Módulo de transponder.
Realiza a programação e
geração de transponders.**

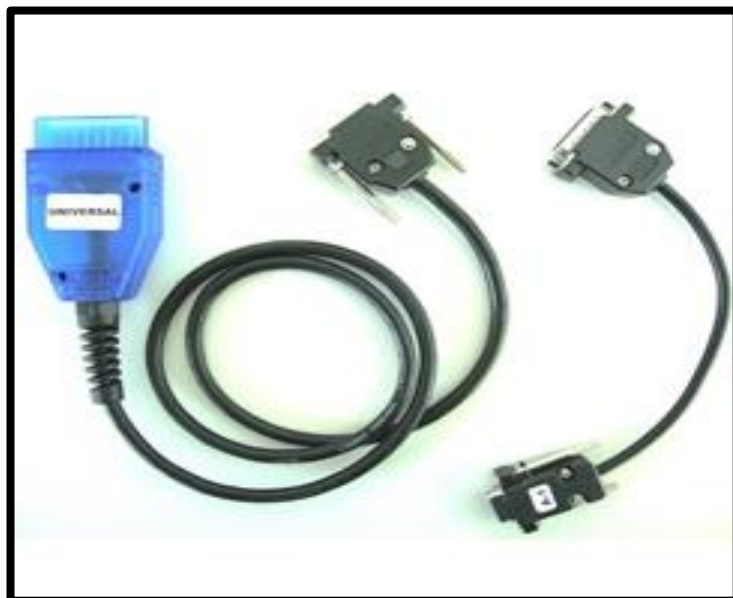
**Cabo universal + adaptador
A1. Conecta o OBDMap ao
veículo para realizar a
programação de chaves.**

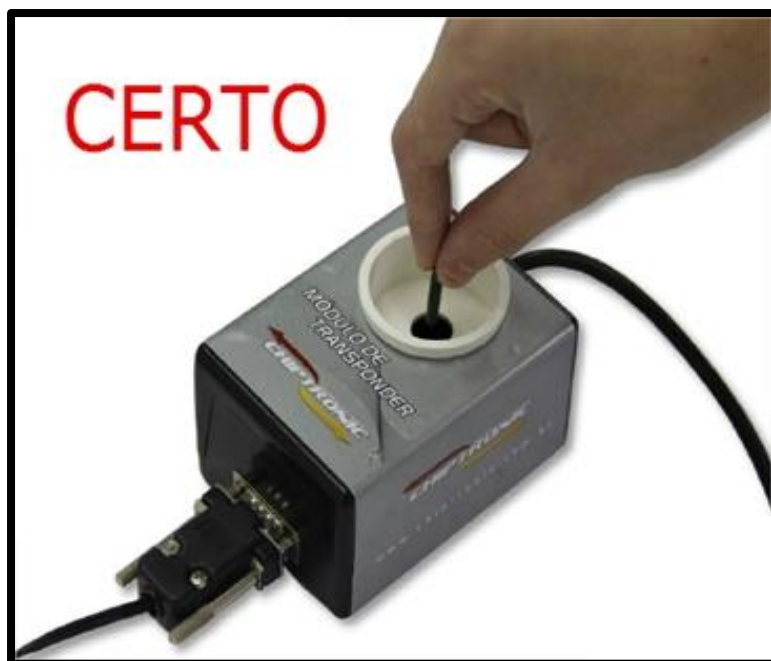
O transponder deve ser posicionado dentro da antena (copo branco) do módulo de transponder na posição vertical e no centro como mostra a foto.

O transponder não deve ficar inclinado na antena do módulo, isto pode causar erro na operação. Procure deixá-lo na vertical.

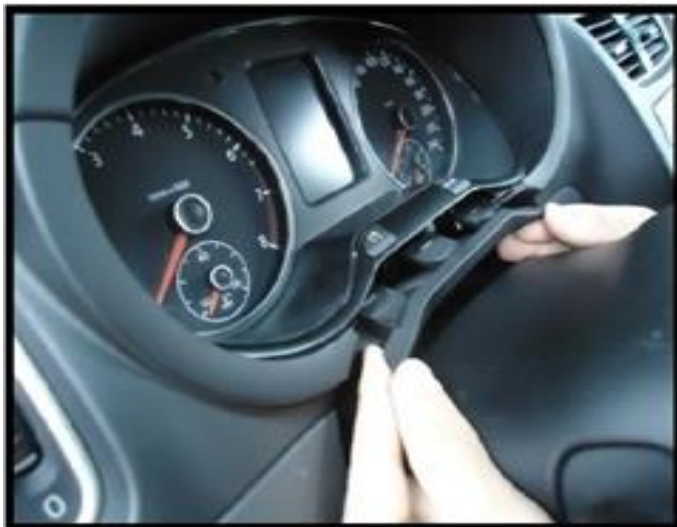
Remova a capa que protege os 2 parafusos fixadores.

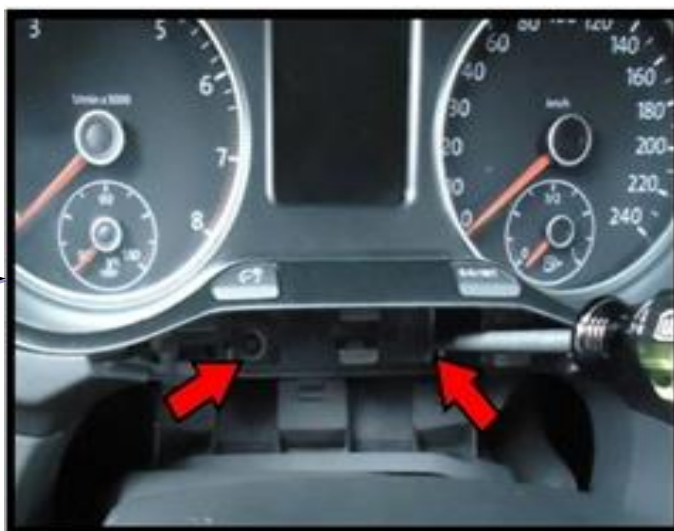
Remova os 2 parafusos fixadores do painel.

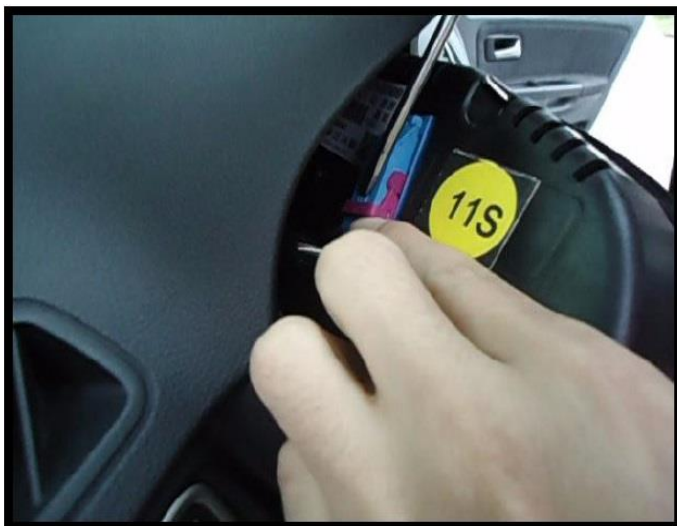
Com o auxílio de uma chave de fenda, remova o conector do painel.

Observação: É aconselhável utilizar uma flanela sobre a capa superior do volante para evitar danos no momento de retirar o painel.

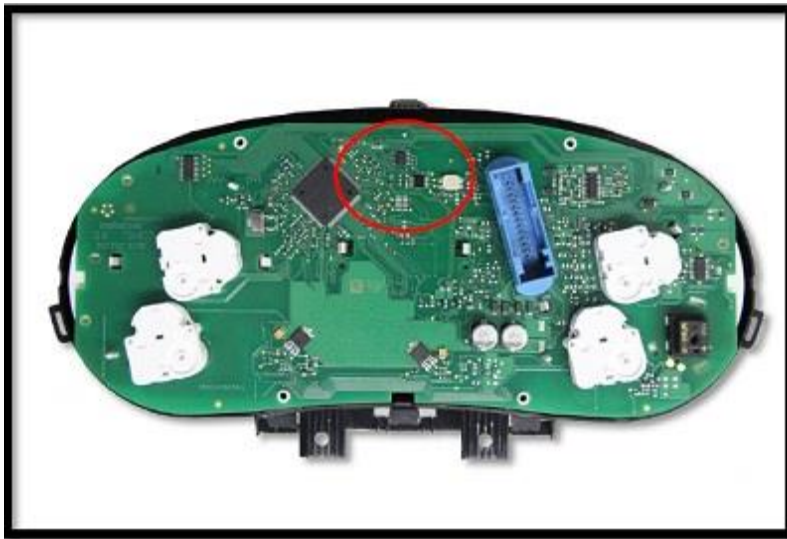
Área de soldagem do
cabo MCU.

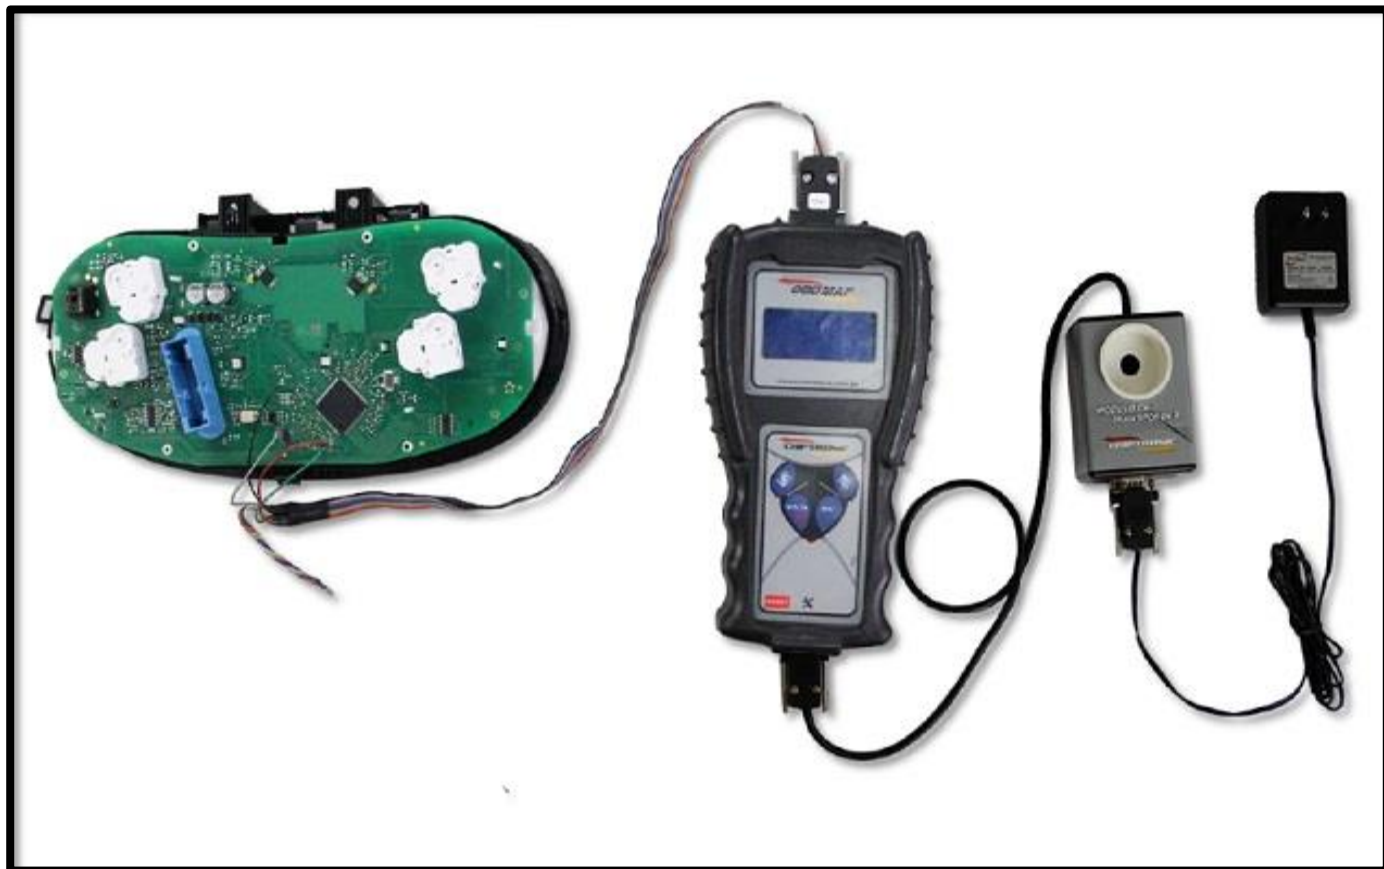
Todos os acessórios conectados:
