**迁安蔡园河北兆隆矿业集团有限公司
“8·22”一般车辆伤害
事故调查报告**

迁安市政府事故调查组

2025 年 12 月 18 日

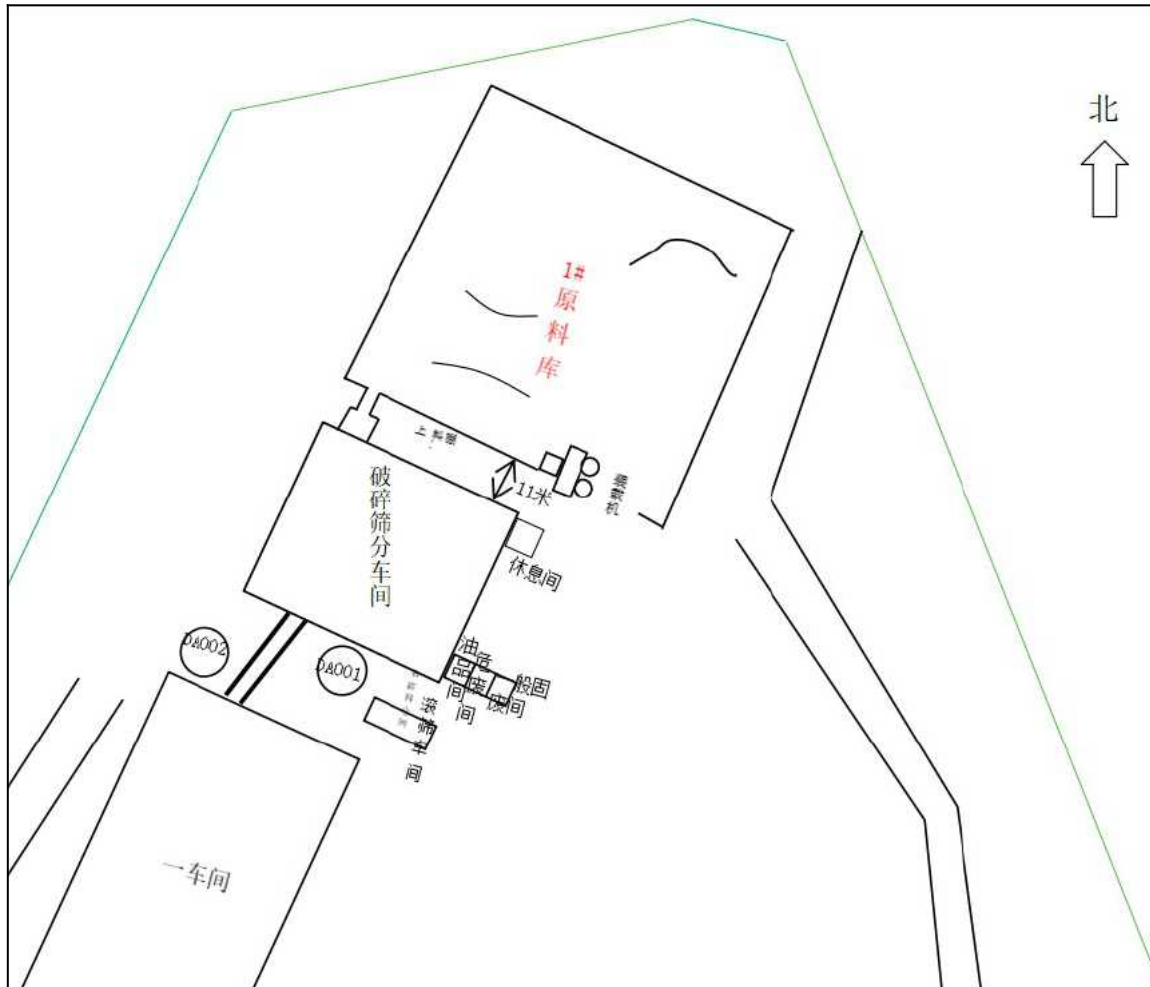
图 1 事故现场还原图

事故现场位于河北兆隆公司选矿厂 1#原料库南门约 11 米的集装箱休息间处。

现场布局：矿石入料口位于 1#原料库南门西侧，入料口与 1#原料库地板连接处为一东西向小斜坡，小斜坡长度约 3 米，坡度为 20 度，装载机需上下此斜坡进行上料。入料口处有防止装载机坠入入料口的安全车挡，1#原料库房无视频监控。

蔡臣在明知装载机停车制动功能存在问题的情况下驾驶装载机，入料完成倒车下坡过程中刹车失灵、车辆熄火，未立即重新打火启动车辆也未采取制动措施，应急处置不当导致装载机溜坡将破碎车间料棚外的休息间撞塌，是事故发生的直接原因。

（4）河北兆隆公司要在料棚门口设置醒目的警告标志和防护设施，合理设置员工休息间，确保员工休息间与生产车间保持安全距离。
