Geração de chaves Denso Kawasaki

Rev. 1

Modelo da ECU: 21175-0255 (112100-5600)

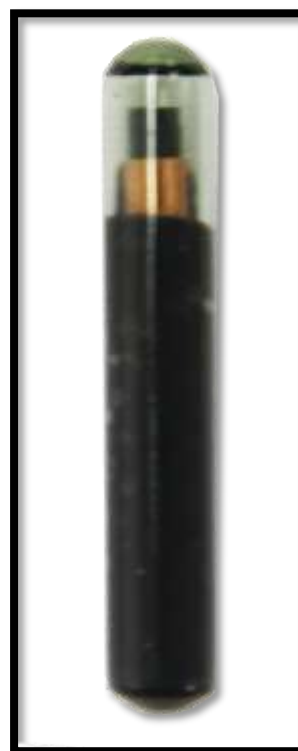
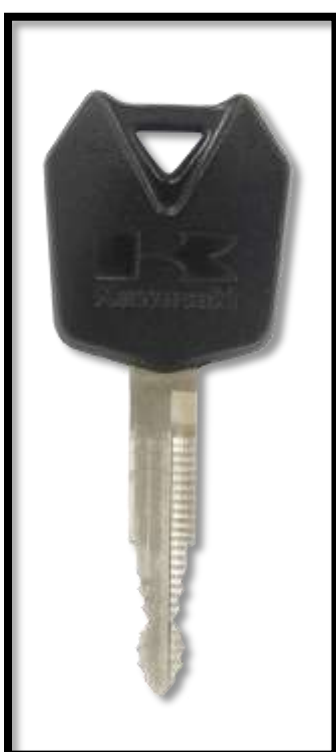
Utilize o transponder TPX2
Virgem.

Chave já montada com o
transponder.

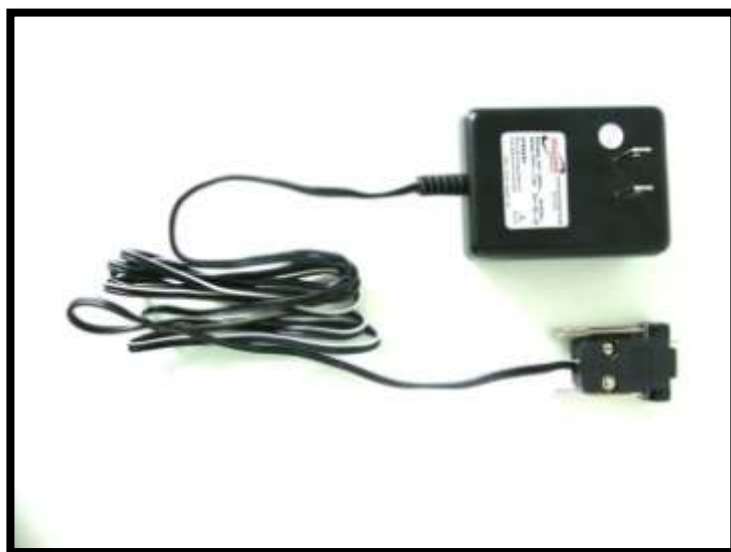
Fonte de alimentação.
Necessária para utilizar o
OBDMAP em bancada.

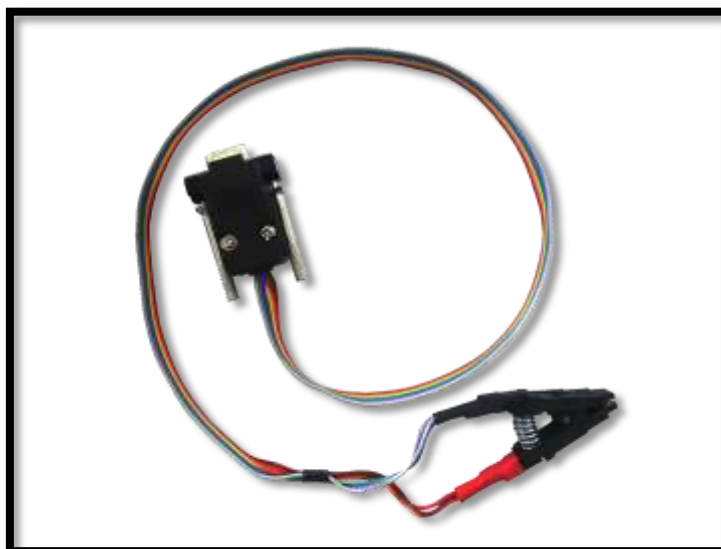
Pinça Soic 8. Conecta na
memória do módulo.

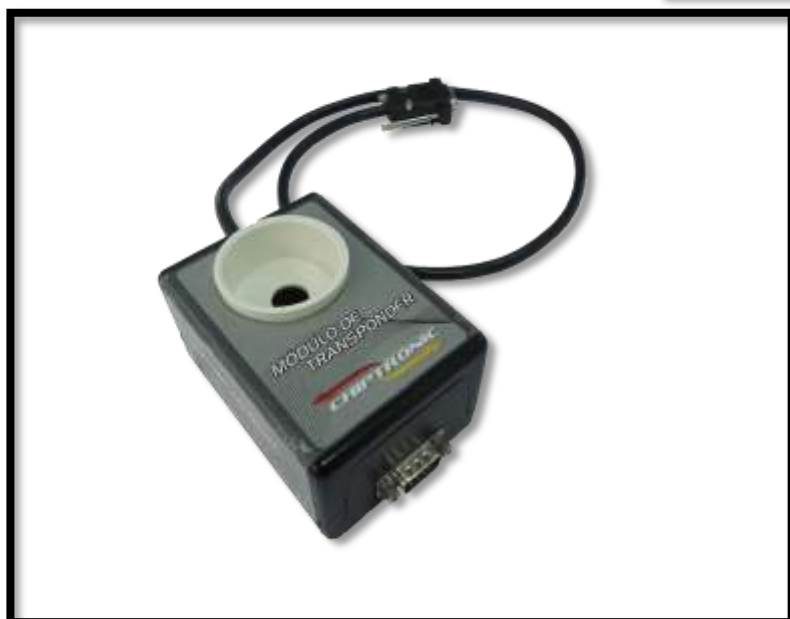
Módulo de transponder.
Realiza a programação e
geração de transponders.

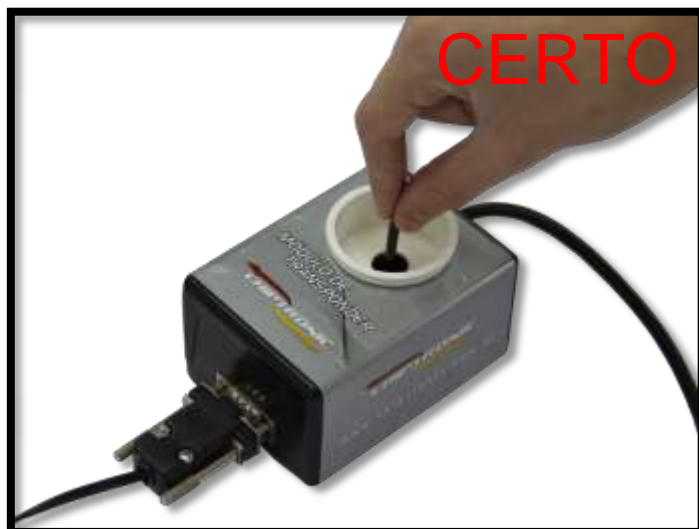
O transponder deve ser posicionado dentro da antena (copo branco) do módulo de transponder na posição vertical e no centro como mostra a foto.

O transponder não deve ficar inclinado na antena do módulo, isto pode causar erro na operação. Procure deixá-lo na vertical.

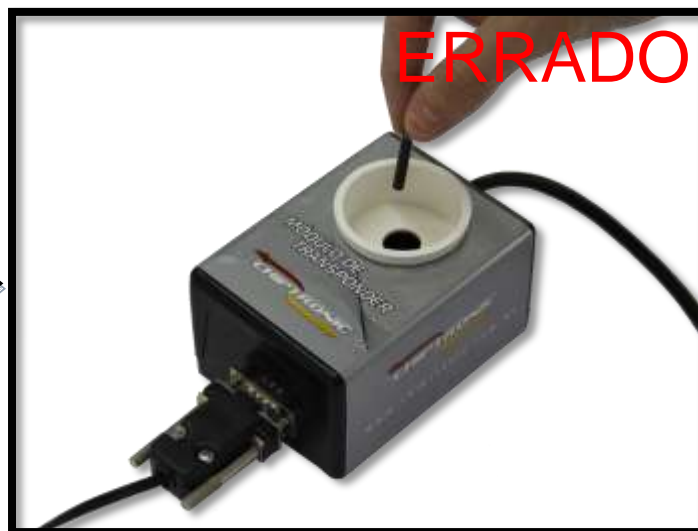
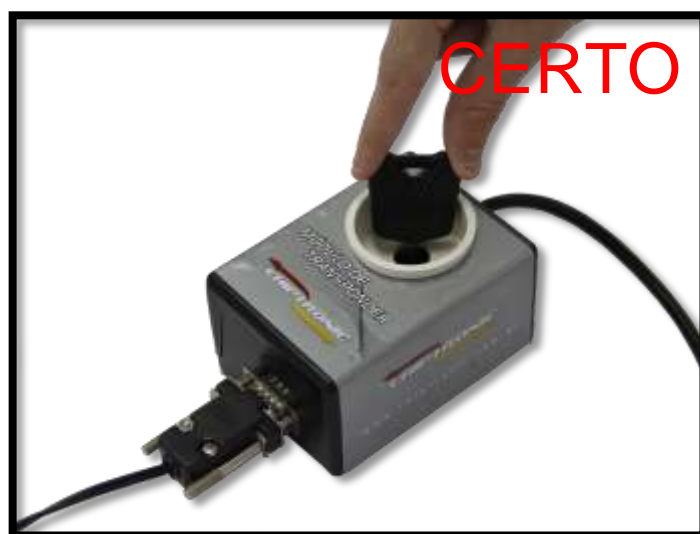
Se a chave já estiver montada com o transponder, ela deve ser posicionada como mostra a foto ao lado.

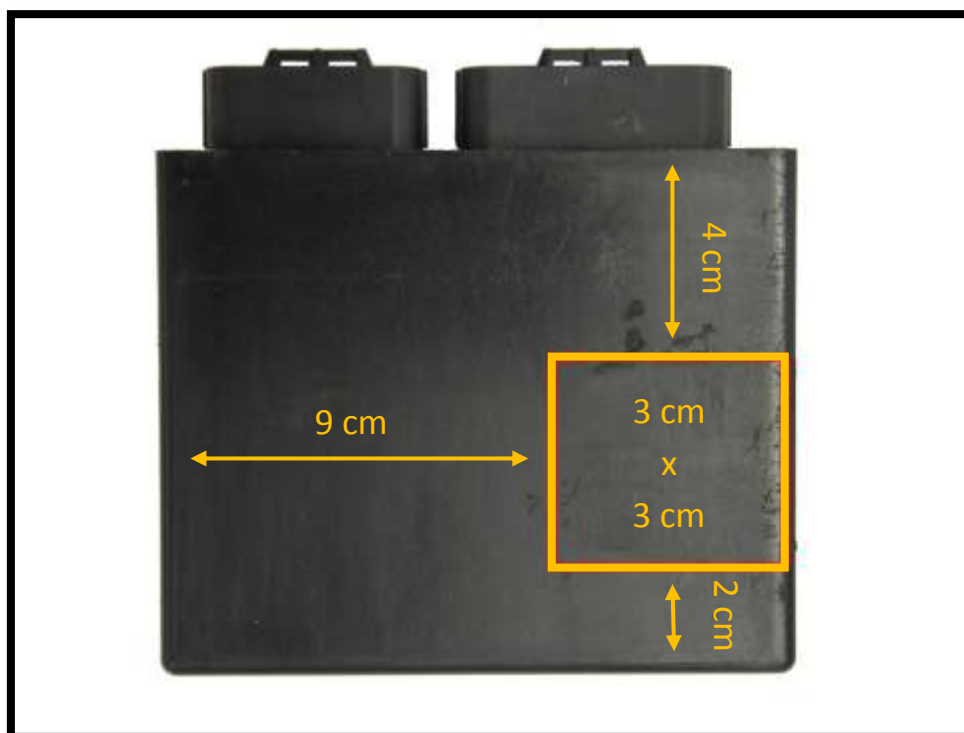
Identificando o local que será cortado na central:

Para ter acesso à memória 93C66, deve-se fazer um corte quadrado no módulo como mostra a foto, com um ferro de solda e uma espátula de plástica. Tenha o cuidado para não danificar a memória, a profundidade do corte deve ter no máximo 2mm.

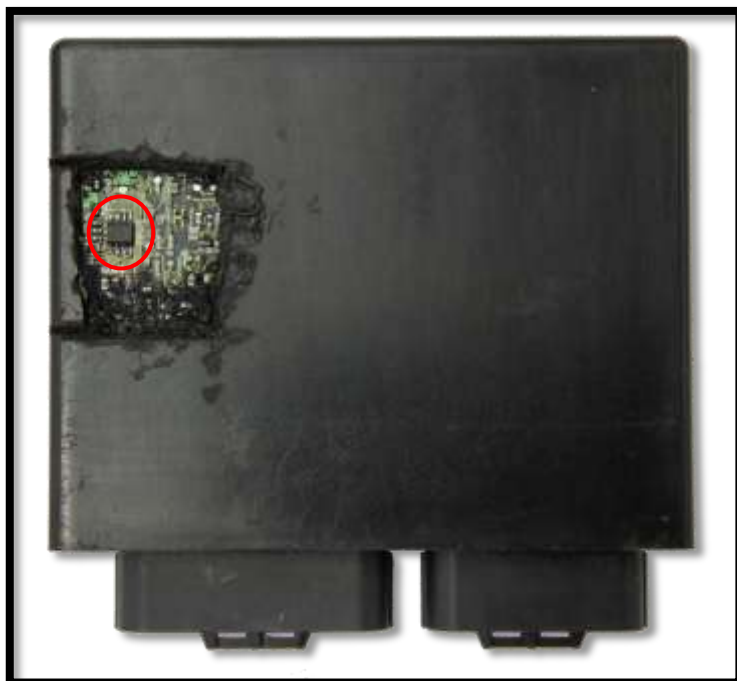
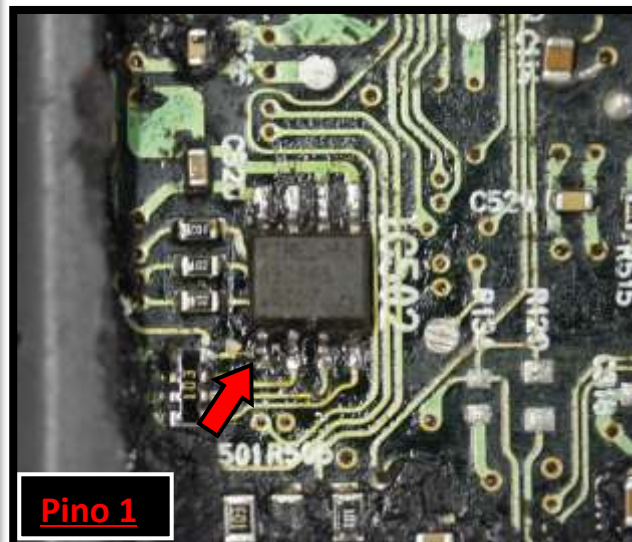
Identificando a memória 93C66:

O pino 1 da pinça deve coincidir com o pino 1 da memória.

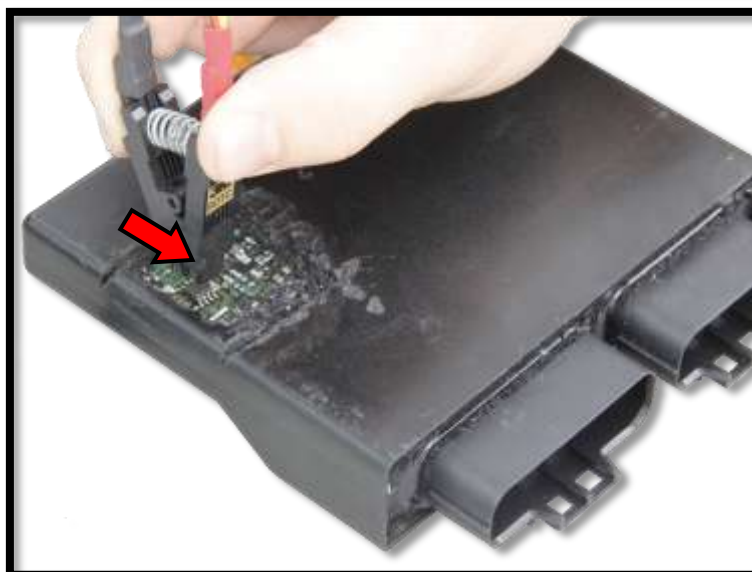
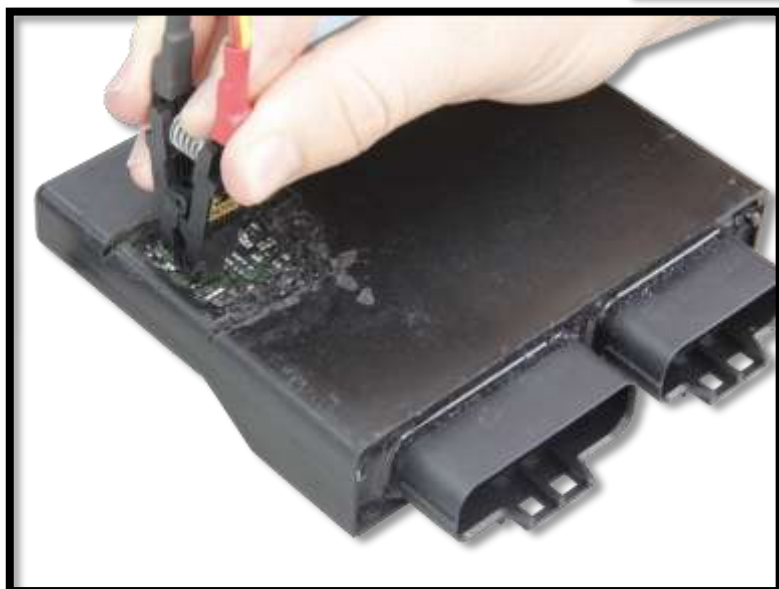
Pinça conectada na memória.

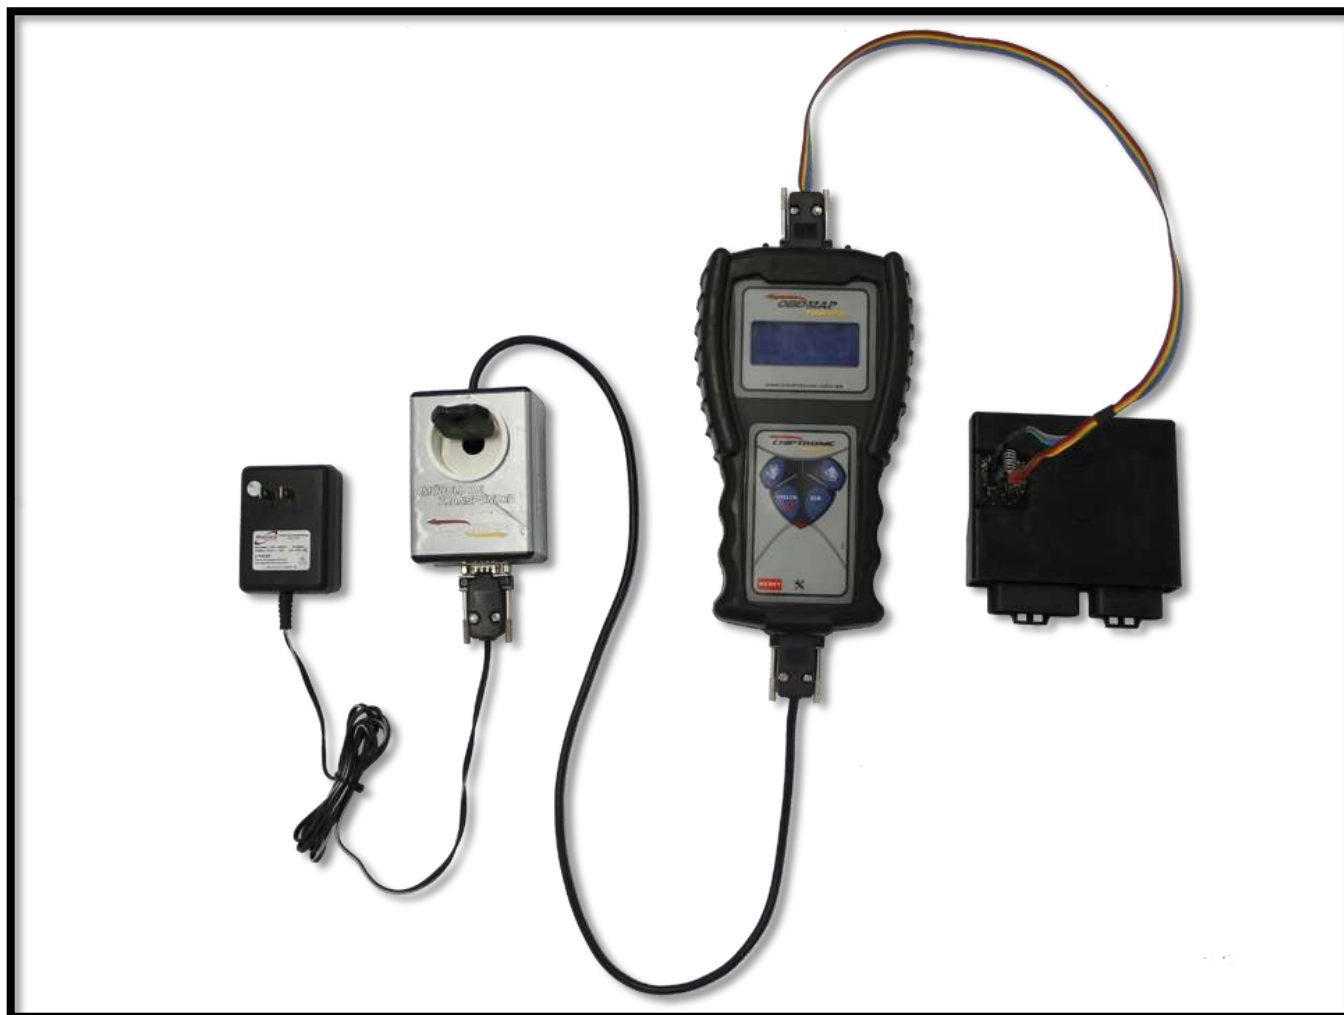
Todos os acessórios conectados:

1. Conecte o módulo de transponder ao OBDMAP,
2. Conecte a fonte de alimentação ao módulo de transponder,
3. Conecte a pinça na memória,
4. Conecte a pinça ao OBDMAP.

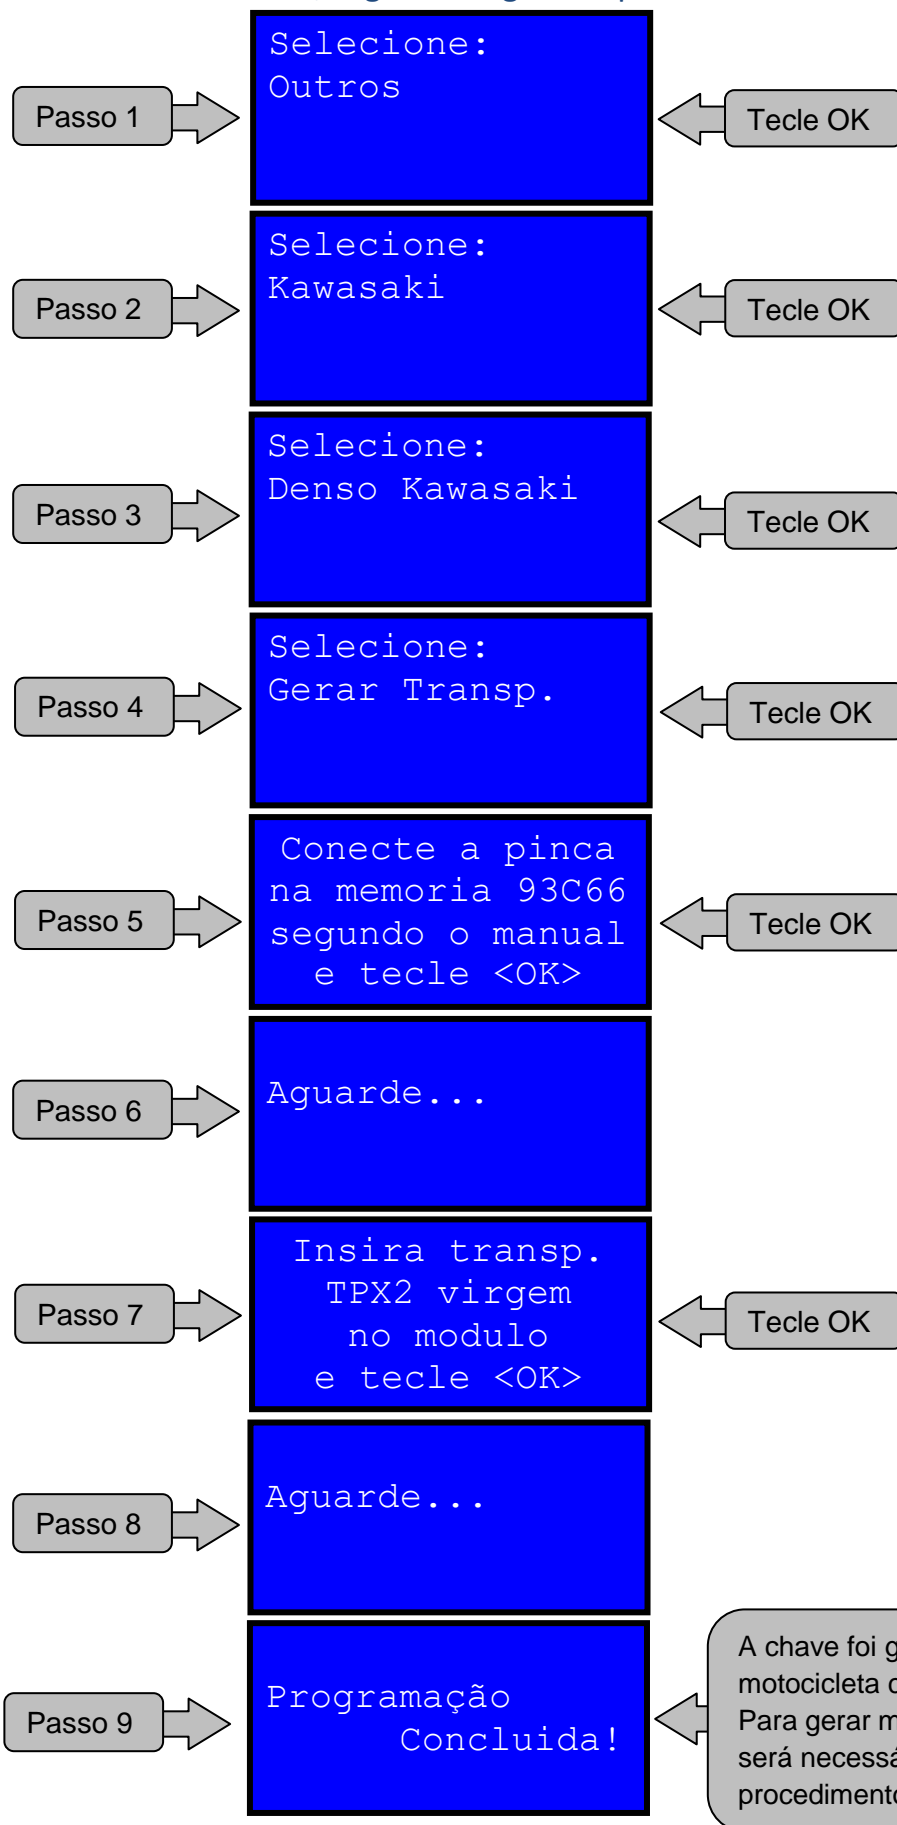
Realizando a geração de transponders:

Após todos os acessórios conectados, seguir os seguintes passos no visor do OBDMAP:
