武安市冶金矿山集团团城东矿业有限责任公司“2·24”矿井井筒较大高处坠落瞒报事故调查报告

2021年2月24日11时35分，武安市冶金矿山集团团城东矿业有限责任公司主井发生一起矿井井筒较大高处坠落事故，造成6人死亡，直接经济损失1345万元。事故发生后，企业隐瞒不报。

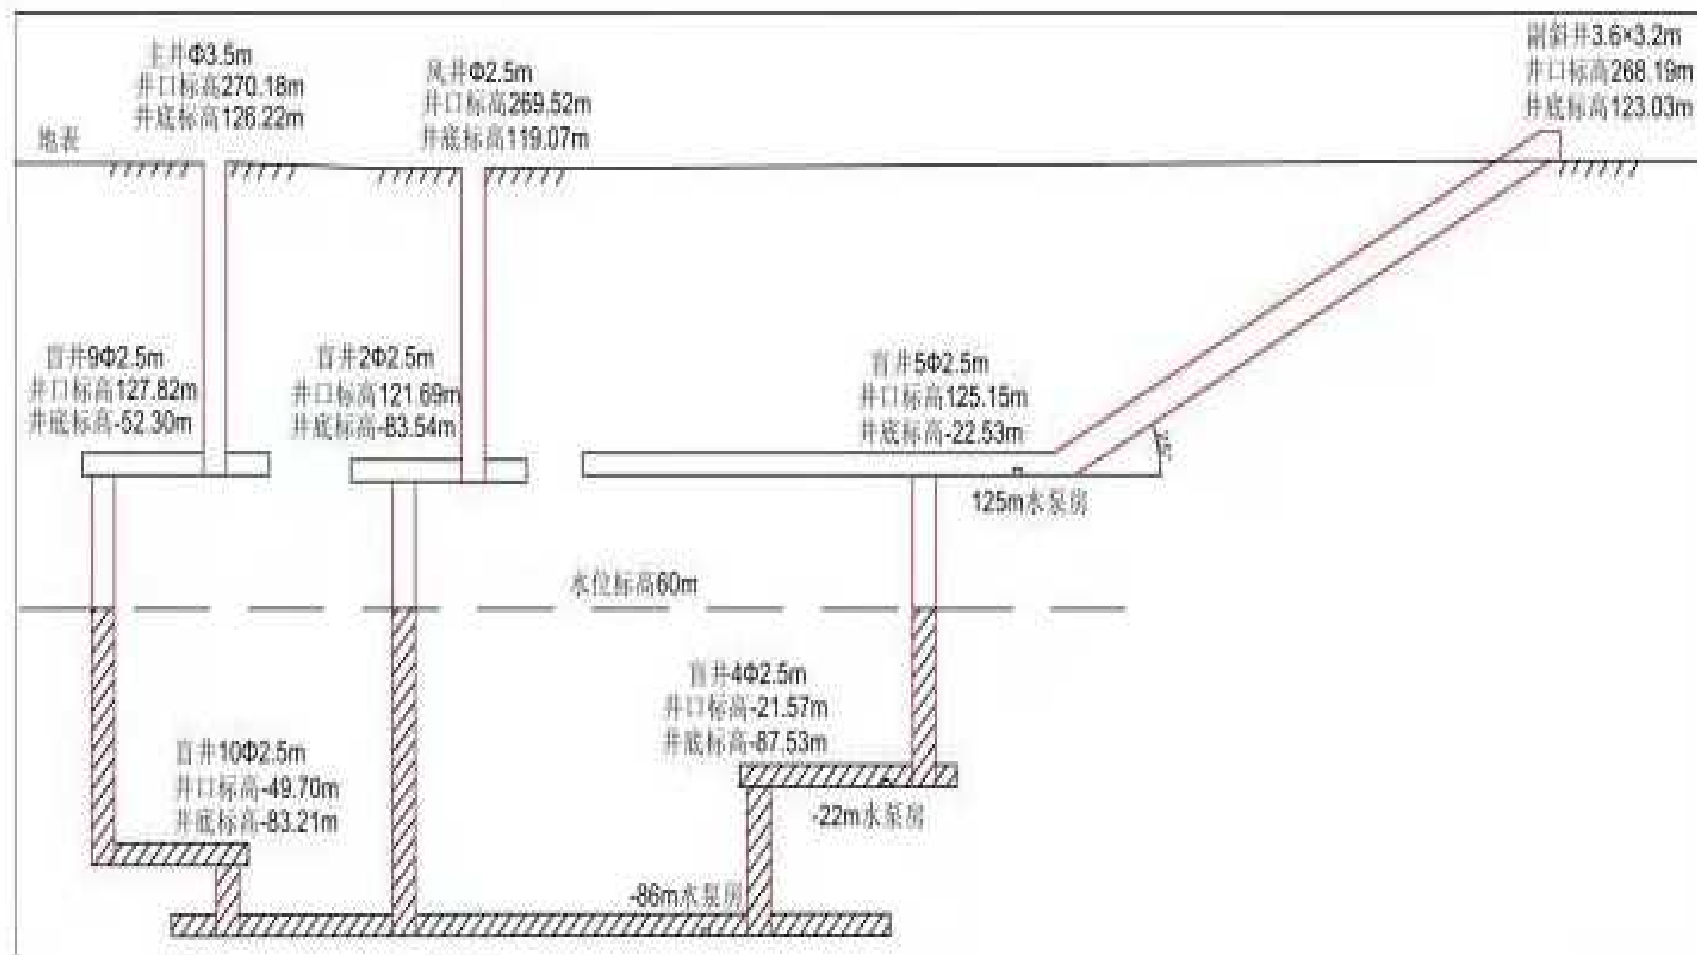
图 1 目前开拓系统纵投影示意图

该矿利用主井、副斜井、风井、盲井 2、盲井 4、盲井 5、盲井 9、盲井 10 进行开拓。矿（岩）石从-86m 水平通过盲井 10 提升至-49m 水平，再由盲井 9 提升至主井井底 126m 水平，最后由主井提升至地表。人员、材料通过副斜井至井底 125m 水平，经盲井 5 至-22m 水平，再经盲井 4 至-86m 水平。采用抽出式机械通风，以副斜井、盲井 5、盲井 4 作为进风井，风井、盲井 2 作为出风井。采用接力排水方式，分别在盲井 4（-86m 水平）、盲井 5（-22m 水平）、副斜井（125m 水平）井底车场附近建有水仓、水泵房（见图 1）。

主井、副斜井和风井通过盲竖井分别在-86m 水平贯通。125m 水平主井与风井、副斜井未贯通。主井、风井、副斜井由北向南排列布置，主井距风井约 250m，风井距副斜井约 620m。

2018 年 11 月，该矿因涉嫌越界开采被有关部门停供火工品和电力，125m 水平以下井巷工程被水淹。事发时，井下水位标高在 60m 左右，矿山主井、副斜井、风井未连通，矿山井下巷道支护、清淤作业在主井井底 126m 水平，作业人员、材料和出碴等均违规通过主井提升。

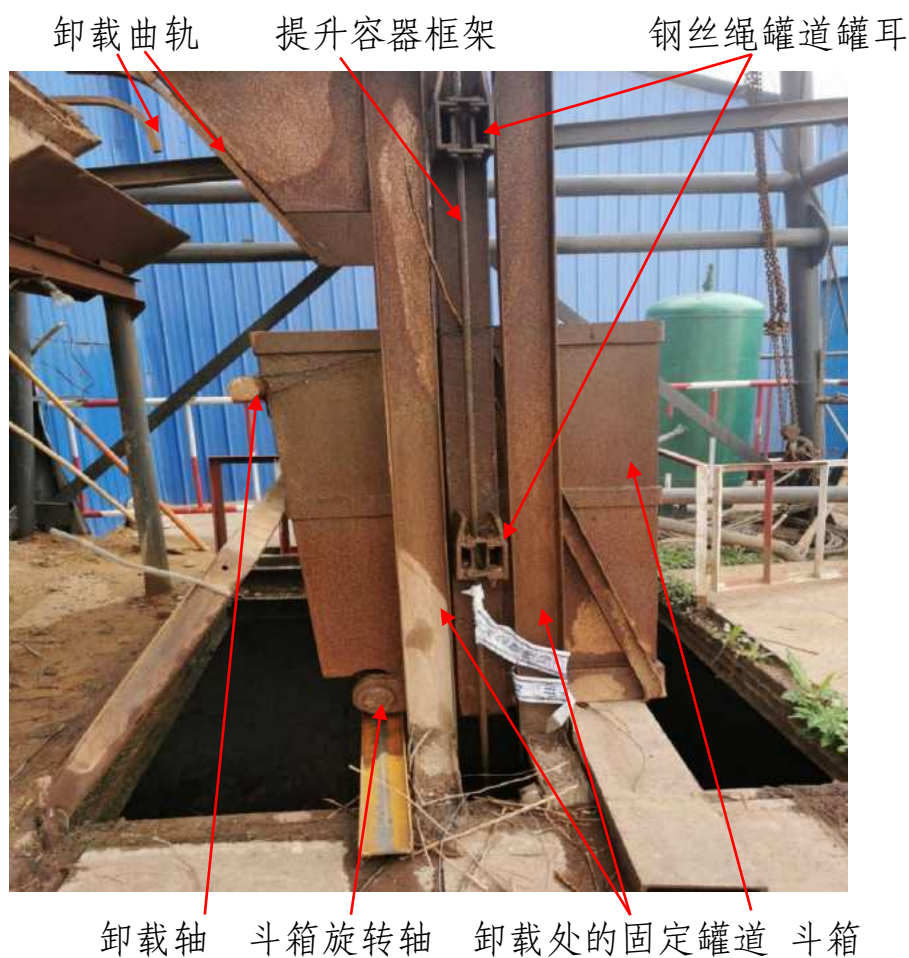
图 2 提升容器

主井井架高度 12m，井口标高 270.18m，井底标高 126.22m，井深 143.96m，井筒净直径 $\Phi 3.5\text{m}$ 。主井安装有 JTP-1.6 $\times$ 1.5P 提升绞车，采用单绳单钩提升方式，最大速度 2.6m/s。提升钢丝绳直径 $\Phi 21.5\text{mm}$ ，型号 18 $\times$ 7。罐道钢丝绳（两根）直径 $\Phi 21.5\text{mm}$ 。采用类似翻转箕斗的非标准提升容器（以下简称提升容器，见图 2）提升矿（岩）石。提升容器斗箱外形尺寸 1140 $\times$ 1100 $\times$ 1510mm。配套电机 YR315M₂-8，功率 132KW，采用 PLC 变频控制。井筒兼作安全出口，设有梯子间。

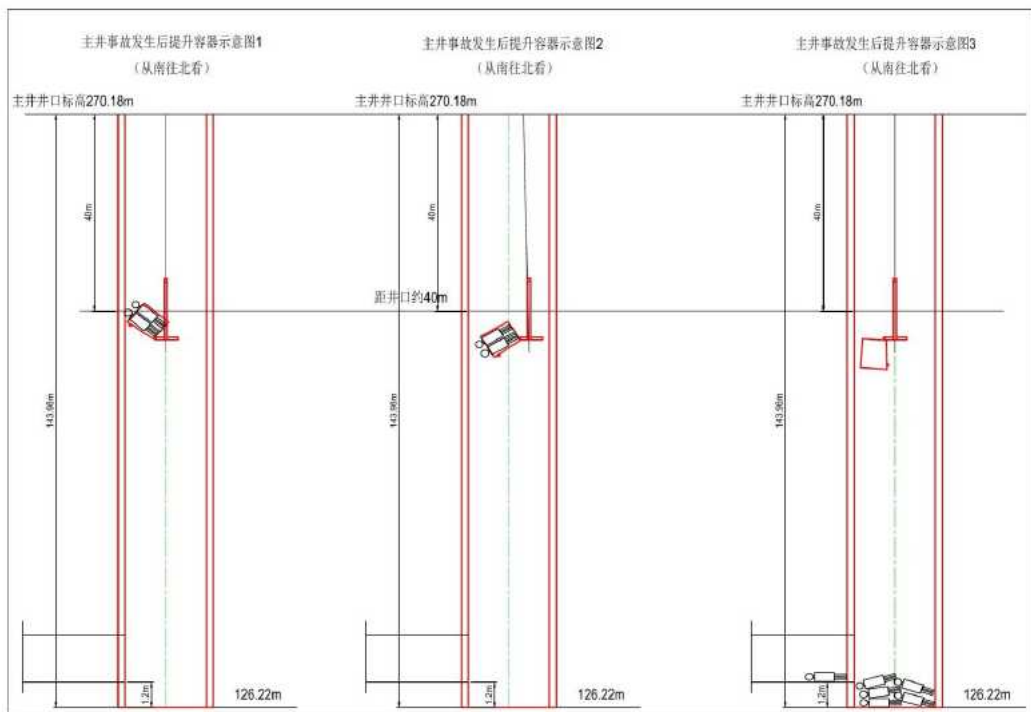
图4 事故现场示意图

11时35分，吴强、李海旺、李贵兴、黄忠海、李进坤和郭建方6人（均未佩戴安全带）乘主井提升容器升井，距井口40米时，梯子间隔离网（护网）突出部分挂扯到提升容器卸载轴一端，导致提升容器斗箱翻转，造成6人坠落井底（见图4）。

经查，井筒内梯子间平台梁、隔离网等设施锈蚀严重，隔离网与梯子梁之间的焊点脱落，隔离网变形接近提升容器，与卸载轴发生挂扯（见图7），导致提升容器斗箱翻转，造成容器内人员坠井。

团城东矿业公司违规从主井上下人员，违规乘坐非标提升容器，且未采取安全措施；井筒梯子间平台梁、隔离网严重锈蚀、变形，隔离网向外突出，井筒提升容器在提升人员过程中，与梯子间隔离网发生挂扯，导致提升容器翻转，造成人员坠井。

（四）严格复工复产审批和验收。矿山复工前，应组织专家按照河北省金属非金属矿山复工检查内容进行安全现状评估和隐患排查，并制定完善的复工方案和符合实际的安全技术措施。特别是长期停产和服务年限较长的中小型矿山，要重点检查布置在安全出口和升降人员井筒内的梯子间的平台梁、隔离网、梯子有无锈蚀和变形，发现隐患及时消除。严格验收程序，谁验收、谁签字、谁负责。企业应严格执行内部验收程序和标准，并经相关部门确认具备安全复工条件后，方可复工。
