江苏响水天嘉宜化工有限公司
“3·21”特别重大爆炸事故
调查报告

国务院事故调查组

2019 年 11 月

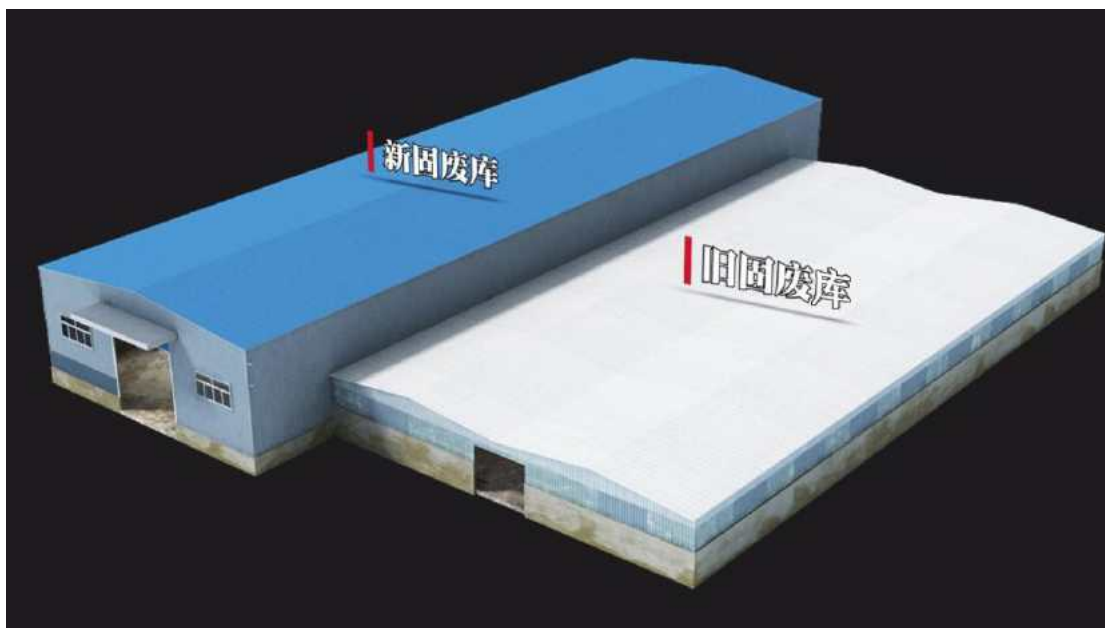
图 4 旧固废库和新固废库外观模型

2016 年 8 月，借用旧固废库西侧墙壁新建一座固废仓库（新固废库），长 58 米、宽 18.2 米、总高 8.4 米。除东面外，其余三面 1.1 米以下均为砖砌墙体，1.1 米以上采用钢结构和压型钢板，库顶为彩钢板结构。南、北各设宽 5 米、高 5.5 米的大门。库内东、西两侧设排水沟和集水坑，装有 2 吨天车一台。库内设有照明设施和两个视频监控探头。库外南北两侧分别设一个配电箱。

旧固废库和新固废库总建筑面积 2292 平方米，均为单层建筑。两库之间无通道，用高约 2 米的砖墙和钢结构及彩钢板分隔。旧固废库南北外墙比新固废库南北外墙分别缩进 6 米和 4 米（见图 4）。

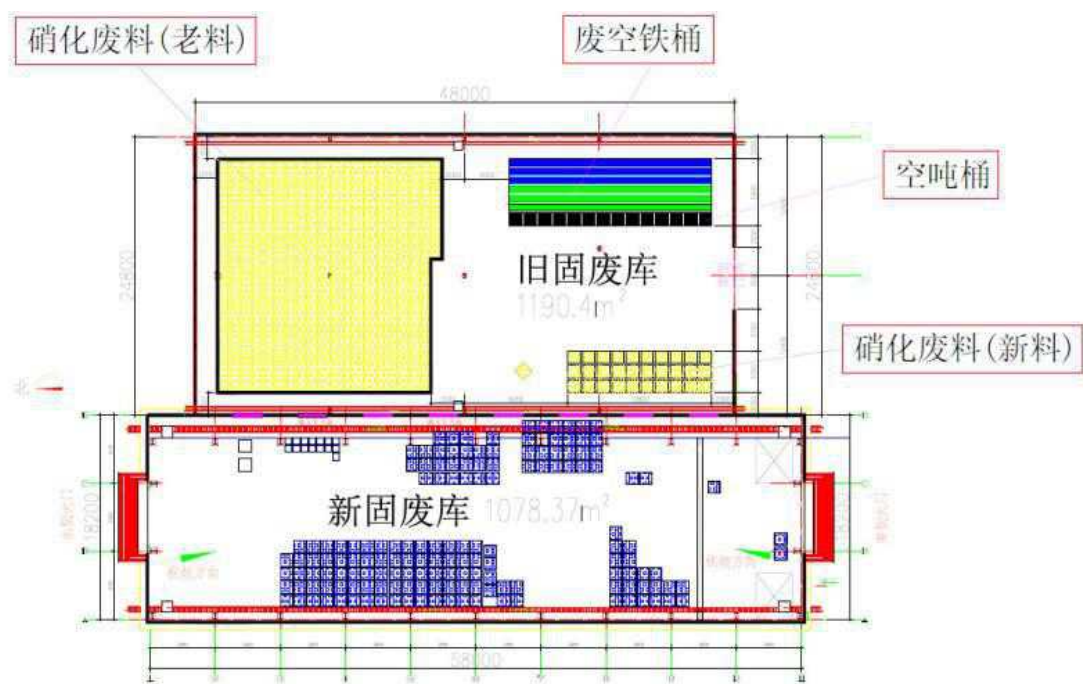
图5 旧固废库和新固废库内平面布置示意

经公安询问笔录证实，2018 年 5 月前，新固废库、旧固废库均存有硝化废料。新固废库硝化废料堆垛 4 层以上，共 400 余吨，吨袋标识为萃取废料。2018 年 5 月后，新固废库内硝化废料全部处理完毕。

事故发生前，新固废库内主要存放有精馏焦油、污泥、废保温棉、废催化剂铁桶和空焦油渣槽等。旧固废库内主要存放有硝化废料、空吨桶和废空铁桶。共贮存硝化废料 600 吨袋左右，吨袋包装无内衬。其中约 550 吨袋（事故企业自称“老料”）为 2018 年 5-6 月由煤堆场转运至旧固废库，堆放在库内北半部，大部分堆高 3 层，堆垛与墙体间留有约 2 米的通道；另外 50 吨袋左右（事故企业自称“新料”）为 2018 年 10 月复产后产生的废料，堆放在库内靠近门口西南侧，堆高两层。（见图 5）
