中化集团聊城鲁西双氧水新材料科技有限公司 “5·1”重大爆炸着火事故调查报告

2023年5月1日上午8时36分许，位于聊城高新技术产业开发区（以下简称聊城高新区）的中化集团鲁西化工集团聊城鲁西双氧水新材料科技有限公司1#双氧水装置发生爆炸着火事故，造成10人死亡、1人受伤，直接经济损失5445.31万元。

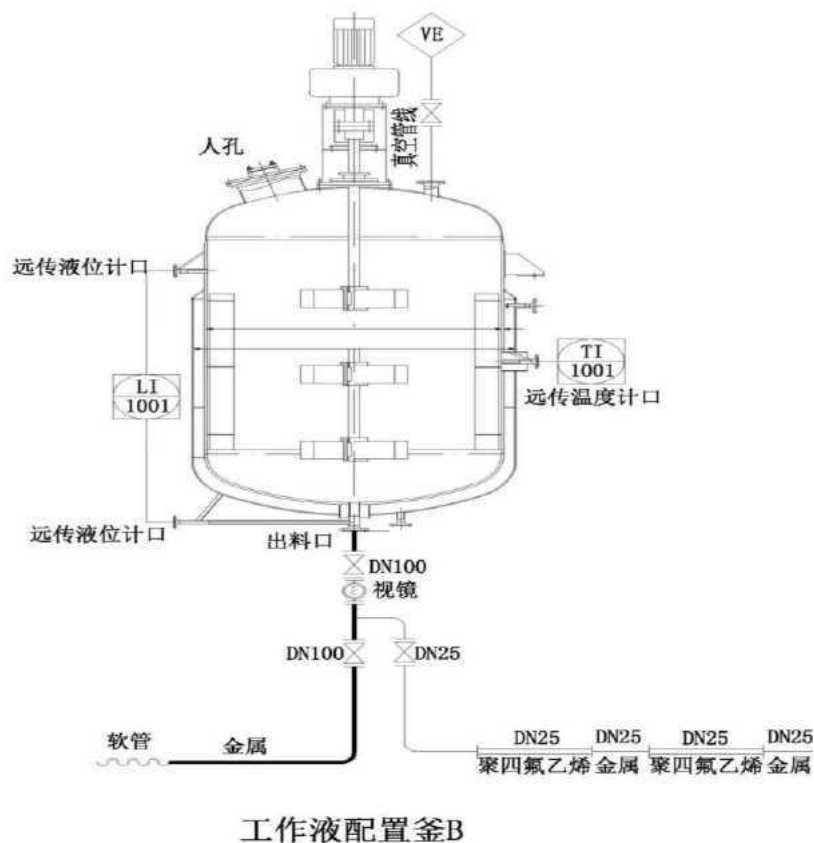
图 1

1#双氧水生产装置工作液配制釜共有 A、B、C 三台，其中，配制釜 A 用于配制碱性物料，配置釜 B 用于配制酸性物料和双氧水，配制釜 C 用于配制碳酸钾溶液。三台配制釜禁止混用，酸釜只能抽酸性工作液和双氧水，碱釜只能抽碱性物料。发生事故的为配制釜 B（以下简称 B 釜，见图 1）。设备规格为 $\phi 2200/2500 \times 4205\text{mm}$ ，全容积 12 m^3 ，液位计测量容积约 11.48 m^3 ；内筒介质为工作液，设计压力 0.8MPa，工作压力 -0.1 ~ 0.7MPa，设计温度 210°C ，工作温度 160°C ，材质为 S32168 不锈钢，筒体厚度 40mm，封头厚度 25/40mm；外夹套介质为过热蒸汽，设计压力 1.3MPa，工作压力 1.2MPa，设计温度 210°C ，工作温度 200°C ，材质为 Q345R 碳钢，夹套/换热管厚度 18/18mm。设备净重量 11853kg（不含料液、外接管件及搅拌系统）。

至工作液配制釜时，大量抽入了 70%双氧水；工作液配制釜内原存有的氧化液、地沟工作液中含有氧化铝粉末、钨催化剂粉末、灰尘等杂质；这些杂质引起高浓度双氧水分解放热，导致釜内温度升高、双氧水分解加速、压力升高，最终引发高浓度双氧水发生剧烈分解爆炸、高浓度双氧水与工作液体系发生剧烈凝聚相爆炸^[3]，造成工作液配制釜粉碎性解体。

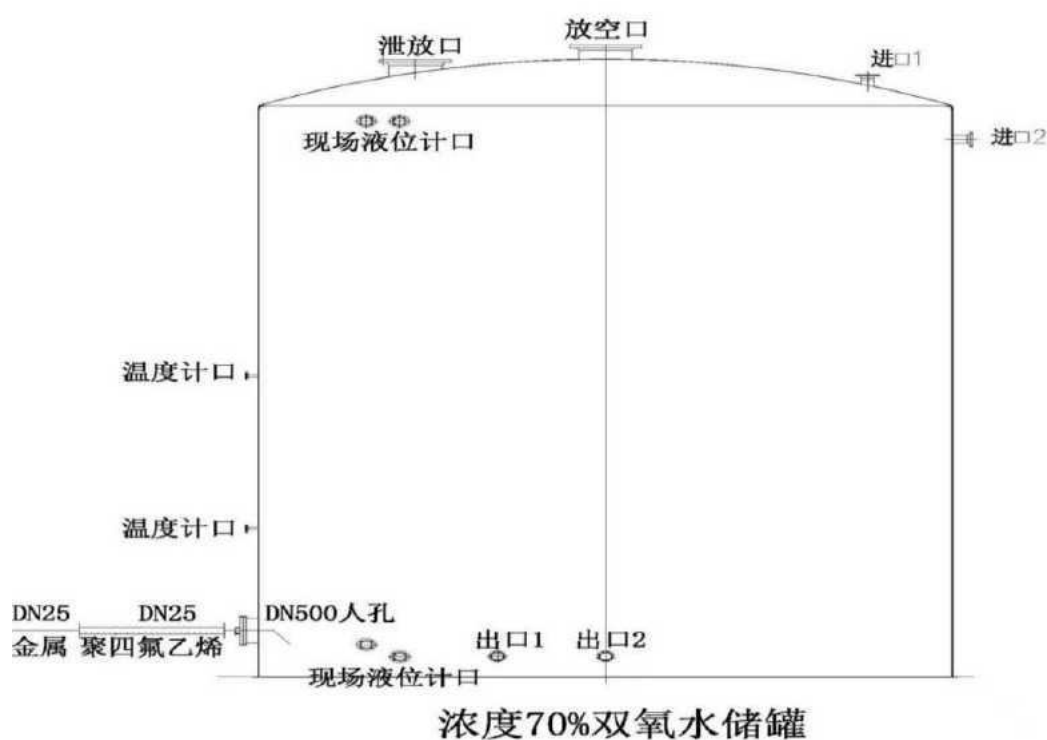
图 2

本次事故中用于 70%双氧水成品储罐（以下简称浓品 A 罐，见图 2），是抽取工作液的双氧水储罐，位于事故企业中间罐区。该罐区位于事故装置东侧 27m 处，罐区内共设有 12 台 300m³的储罐，其中，2 台储存重芳烃、2 台储存工作液、1 台储存高浓度双氧水（70%）、3 台为浓品配制储罐、2 台为稀品配

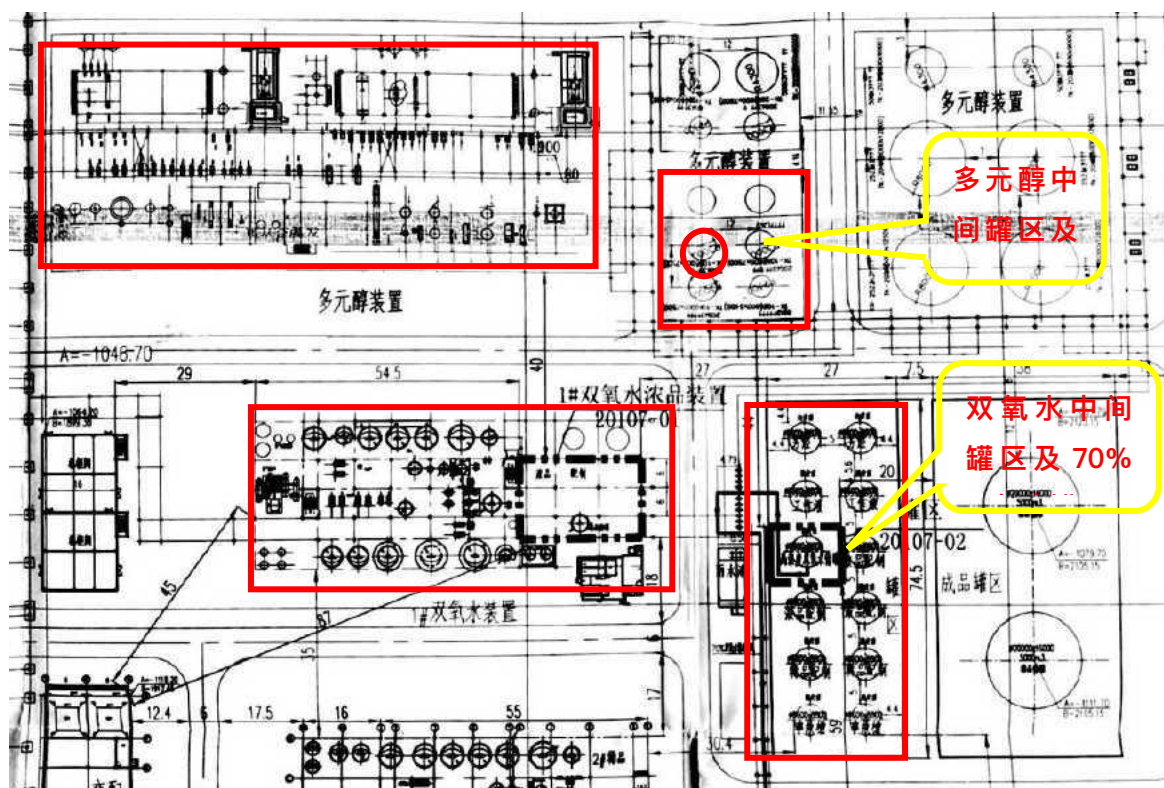
图 3

制储罐、2台为事故罐。浓品A罐位于罐区西侧由北向南第3个储罐（见图3），企业设备管理位号V3103A，立式固定顶罐，常压容器， $\phi 6600 \times 8800\text{mm}$ ，全容积 300m^3 ；罐体材质 S31603 不锈钢，设备净重量 35400kg；罐壁侧面人孔孔径 DN500，人孔中心距罐底 1000mm。

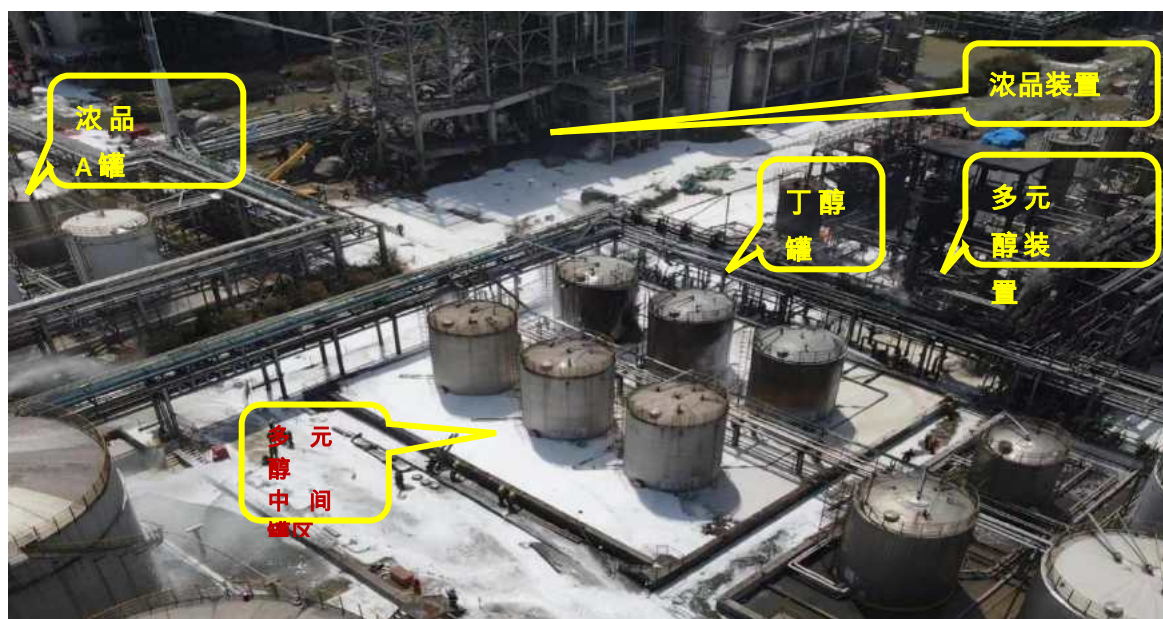
图 4

8时35分许，工作液配制釜B升温至55℃时报警，辛涛通过对讲机呼叫王明琦，同时从装置二层下至一层，发现配制釜B下部导淋管与软管连接处泄漏，即刻快速返回装置二层。此时，配制釜B顶部的玻璃视镜处已经开始向外高压喷溅柱状水雾，约10秒后发生爆炸（爆炸时间为北京时间8时36分32秒，DCS时间为8时37分56秒，此时工作液配制釜B温度显示68.69℃）。爆炸瞬间伴随明火、油烟、尘土腾空四散，爆炸产生的冲击波及设备碎片导致事故装置区部分设备、管线、框架等损坏，同时造成北侧聊城鲁西多元醇新材料科技有限公司中间罐区的丁醇储罐，以及丁/辛醇装置原料净化单元、中间罐区、管廊等设备设施可燃液体、可燃气体泄漏，并引发火灾，多元醇装置全线停车（见图4）。
